# Nordhus 3

Enebolig

# Tilstandsrapport

Befaringsdato: 20.10.2025

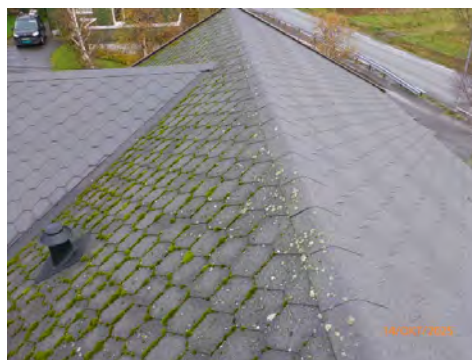
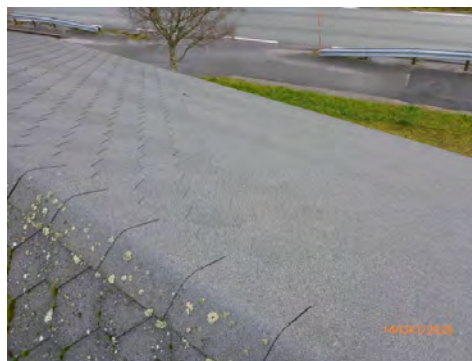
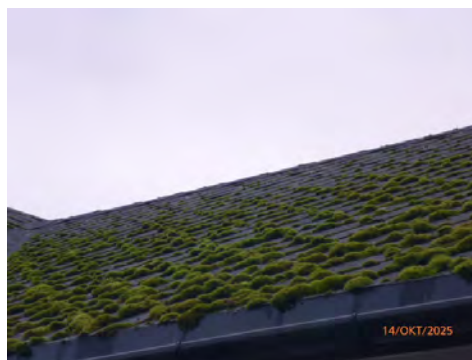
Taket bør vaskes for å fjerne mose, da mosevekst kan redusere levetiden på taktekkingen og føre til fuktskader.

Løse shingellepper bør limes ned for å hindre vanninntrengning og ytterligere skade på taket.

Det anbefales å montere vannbordbeslag for å redusere risikoen for vannskader.

Dersom det avdekkes skader på treverket under arbeidet, må dette skiftes ut for å sikre konstruksjonens levetid.

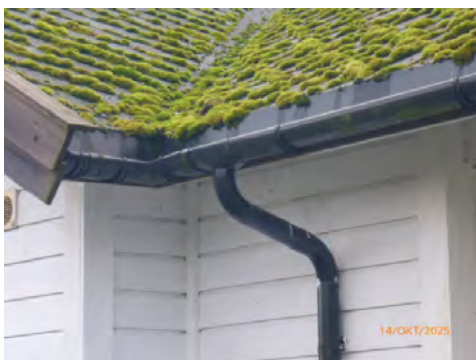
Noen av takrennene er tette av mose og ugress flere steder. Dette kan medføre redusert vannavledning og økt risiko for fuktskader på bygningskonstruksjonen dersom det ikke utbedres.

Takrenner må rengjøres, og det bør kontrolleres at det er montert løvsamlere over tappestykker. Dersom dette ikke utbedres, kan redusert vannavledning føre til fuktskader på bygningskonstruksjonen.

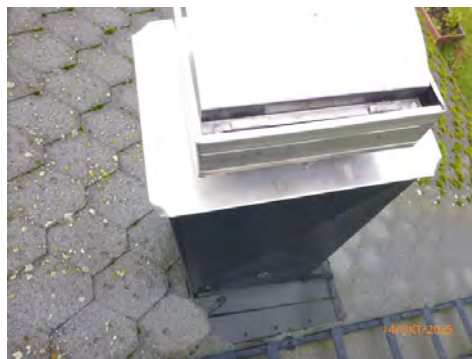
Det er registrert lekkasje ved pipebeslaget, og det er fuktmerker på pipeinnføring.

Lekkasje ved pipebeslaget må utbedres for å hindre videre fuktskader og potensielle følgeskader på takkonstruksjonen.

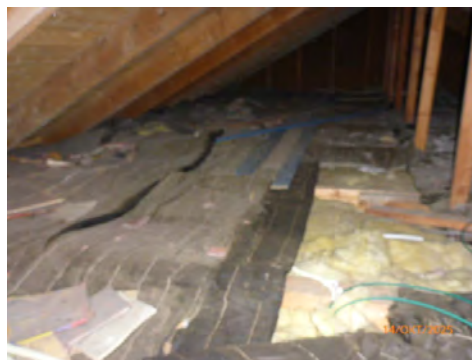
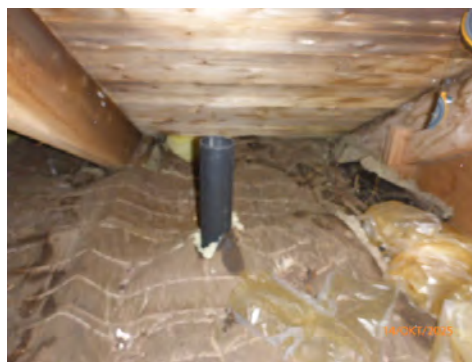
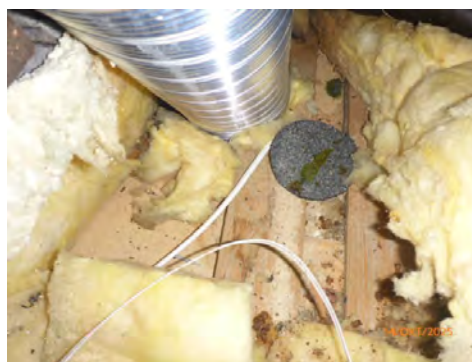
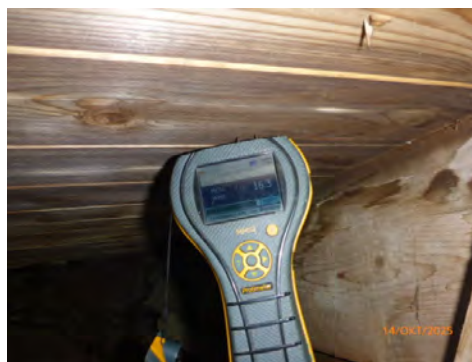
Ved to kontrollpunkter ble det ikke observert synlig dampsperre under isolasjonen. Manglende dampsperre kan medføre økt risiko for fuktskader, da dampspærren skal hindre fuktig inneluft i å trenge opp i takkonstruksjonen.

Det er fuktmerker under kloakkløftingen, som ikke er ført til over taket.

Det må etableres kloakkløfting til over tak. Oppfukking over kloakkløfting, samt ved pipe har pr. i dag ikke ført til skader.

Etterisolering til kaldt loft bør også påregnes, da sammen med dampsperre.

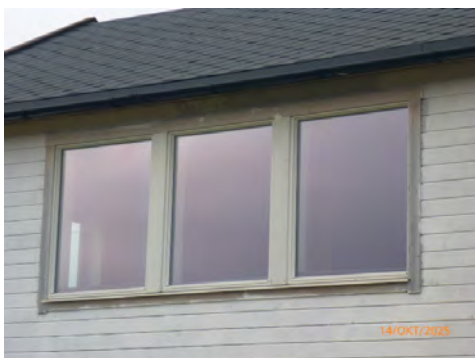
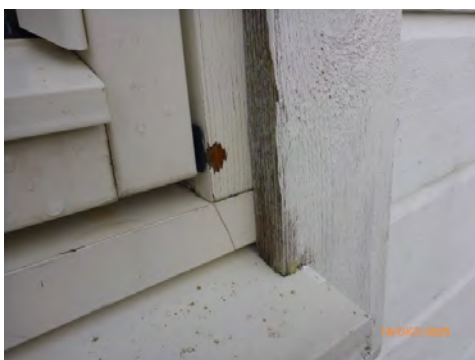
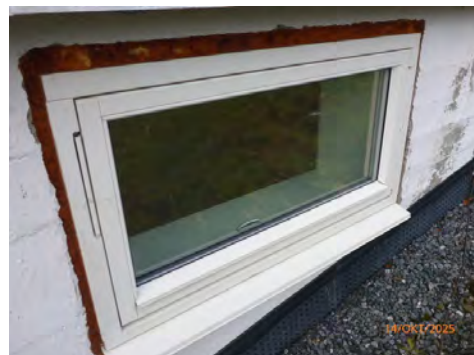
- Det er påvist avvik rundt innsettingsdetaljer.

Det bør monteres utvendig tetting og omramming for vinduet på kjellerstue for å hindre fuktinntrengning og skader på konstruksjonen.

Manglende beslag eller vannbord over vinduene bør følges opp, da dette øker risikoen for vanninntrengning og påfølgende råteskader.

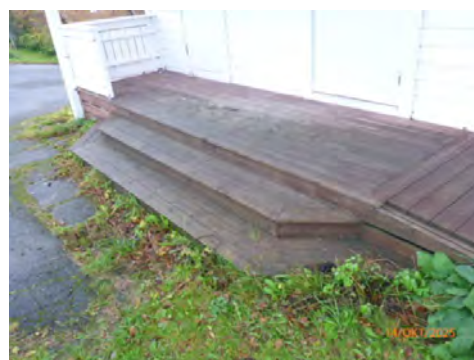
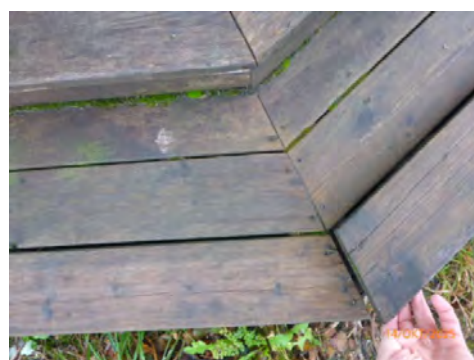
Det er løse dekkebord i trappen. Dette medfører økt risiko for snubling og personskade, og utbedring anbefales.

Løse dekkebord bør festes forsvarlig for å unngå snublefare og redusere risikoen for personskade.

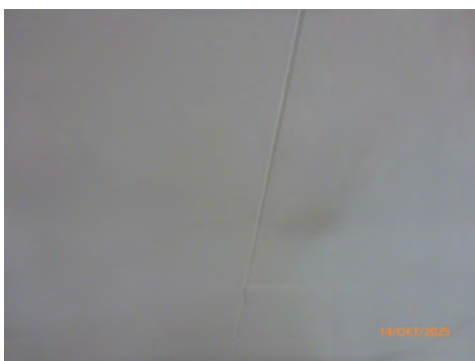
I hovedetasjen er det observert mørke partier på flere overflater. Parkettgulvene har fuktmerker i skjøtene. Veggplatene har mange merker etter tidligere montert utstyr, bilder og pynt.

Mørke flekk på himling i 2.et

Det må påregnes overflatebehandling og eventuelt utskiftning av skadede overflater, spesielt der det er fuktmerker eller merker etter tidligere utstyr.

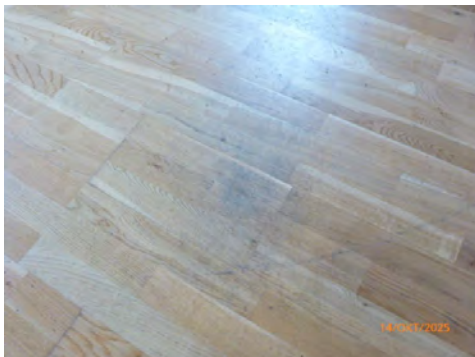
Slitt parkett på stue

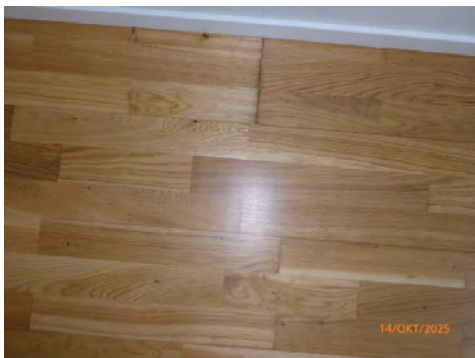
Fuktopptekk i parkett.

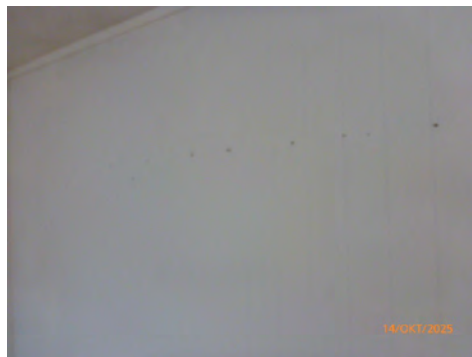
Merker etter stifter, kroer og skruer i veggene.

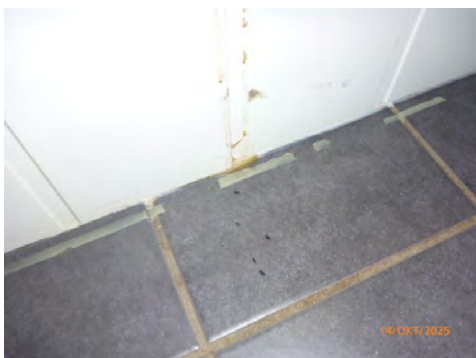
Muselort

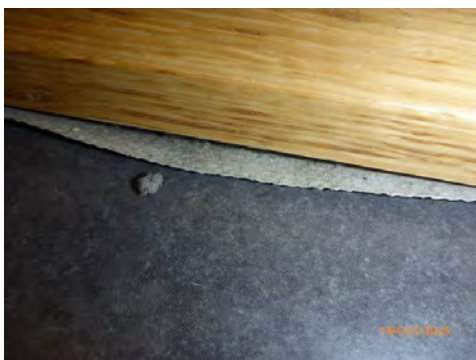
Membranduk synlig ved dør.

Innhent dokumentasjon på utførelsen dersom dette finnes, for å redusere usikkerhet rundt membranens og slukets funksjon. Manglende dokumentasjon gir økt risiko for skjulte feil og følgeskader.

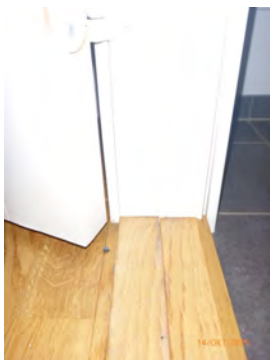
Manglende ventilasjon kan føre til dårlig luftkvalitet, økt fuktbelastning og risiko for mugg- og råteskader.

Ikke tilluft under dør eller avtrekk i vegg/himling.

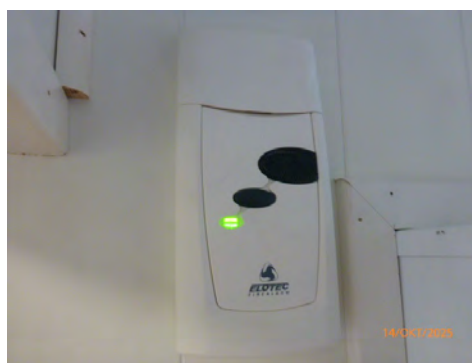
Feilmelding på sentral.

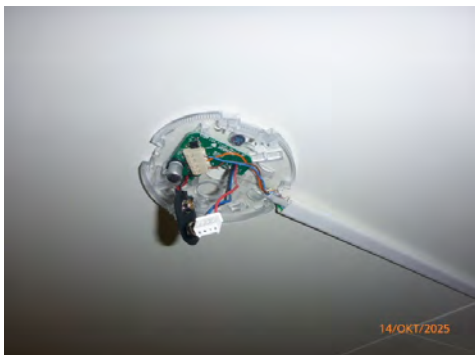
Skade på røykvarsler gang i underetasjen.

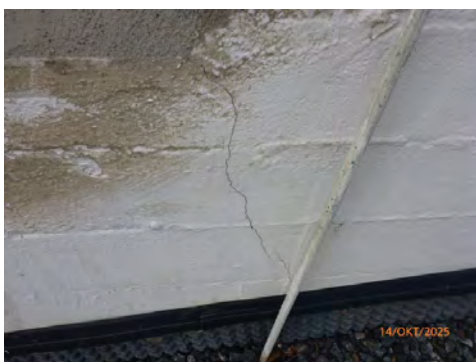
Ved vinduet i nord.

For bankett på frontvegg i øst og utbygget for vaskerom og entré i nordvest er det ikke etablert drenering og fuktsikring.

Det anbefales å tette observerte sprekker og male over for å hindre fuktinntrengning i konstruksjonen.

Videre bør grunnmuren holdes under oppsikt for å avdekke eventuell utvikling av nye eller eksisterende sprekker, da dette kan indikere økt risiko for fuktskader eller setningsskader over tid.
