Hestøyringen 18

Befaringsdato: 05.03.2025

Rapportdato: 10.03.2025

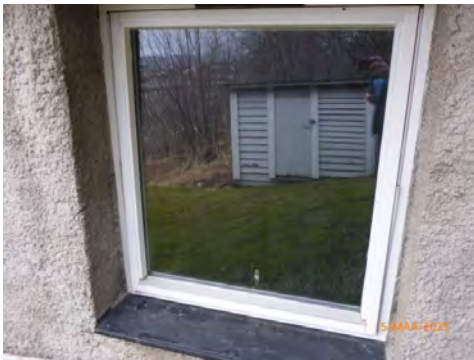
Vinduer fra byggeår er rundt 39 år.
Noe rust på beslag under vinduer.

Enkelte vinduer må påregnes skiftet. Skifte rustne beslag.

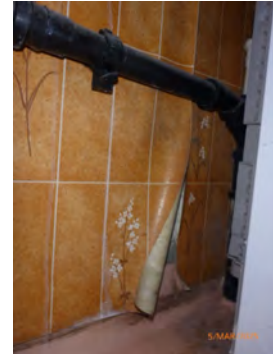
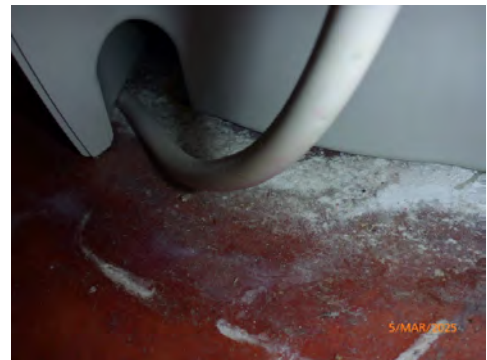
Aktuell byggeforskrift og dokumentasjon: byggeforskrifter fra før 1997, ingen dokumentasjon. Vaskerommet er fra byggeår. Belegg på gulvet, stedvis løst, noe misfarget fra gulvvarme. Varmekabler i gulv. Plastsluk i gulvet. Tapet på vegger, denne er stedvis løs. Montert et skyllekar og opplegg for vaskemaskin. Rommet er ventilert, kun naturlig ventilasjon. Det ble ved et fuktsøk ikke registrert forskjeller i verdier som kan indikere mulig bakenforliggende fukt fra bruk av våtrommet, dette kan dog ikke utelukkes. Rommet trenger renovering.

- Våtrommet må totalrenoveres. Alle forhold med tettesjikt, våtsone, sluk m.m. må dokumenteres.

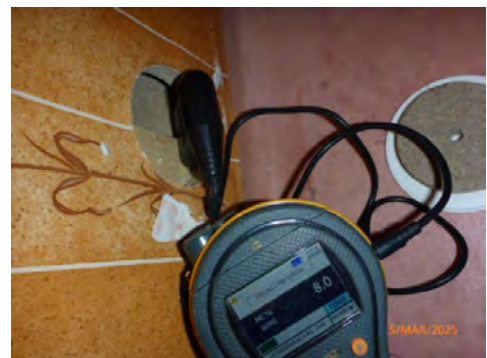
1.ETASJE > VASKEROM

TG 2 Fukt i tilliggende konstruksjoner

Ved renovering kan det ikke utelukkes avdekking av eldre fuktskader. Kostander ligger allerede under renovering av vaskerommet.

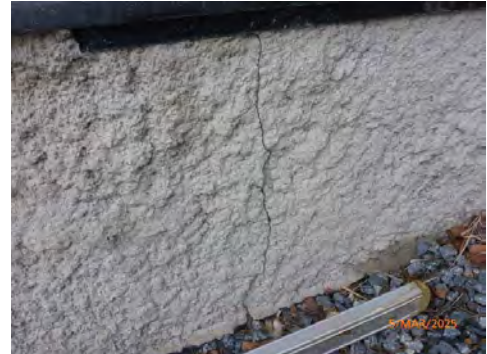
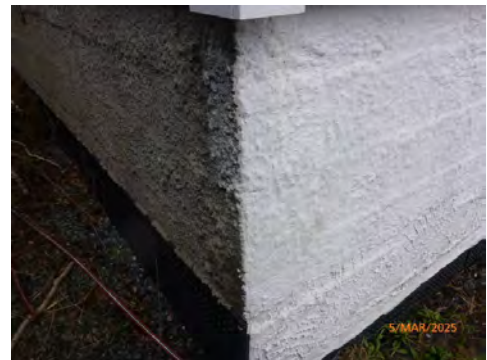
! TG 1 Grunnmur og fundamenter

Bygningen har plass-støpt dekke på grunn og grunnmur i lettklinkerblokker. Store deler av murene er under terreng og stedvis innvendig kledd, disse delene er da ikke tilgjengelig for besiktigelse. Stedvis noen mindre sprekker og riss, oppfattes som normalt med tanke på konstruksjon og alder. Ingen visuelle observasjoner av nevneverdige sprekker eller setninger i synlige deler av grunnmurene.

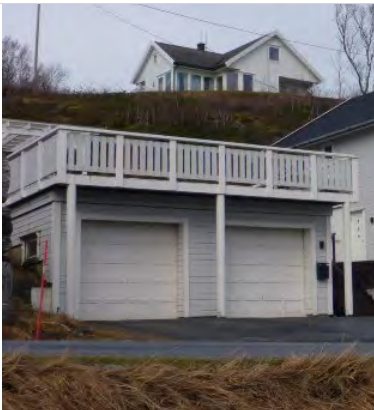
Dobbelgarasje oppført på sprengt fylling. Støpt dekke, vegger i leca og tilnærmet flatt tak med lecaplank. Utvendig grunnmursplast. Noe slitasje/skade på dekke under en port med synlig armering. Det er observert et lekkasjepunkt ved støttemur i nord i området ved trapp, det kommer fukt inn gjennom mur ved nedbør. Membran med påstøp og takaltan på garasje. Denne er oppført i tre og på ca. 63 m². Det er et lekkasjepunkt mellom tak/vegg mot sør.

For lekkasjepunkter, slitasje dør, port, vinduer og skade på betong under port : TG 2.
