# Knausen 4B

Leilighet  
Seksjonert rekkehus

# Tilstandsrapport

Befaringsdato: 02.12.2025

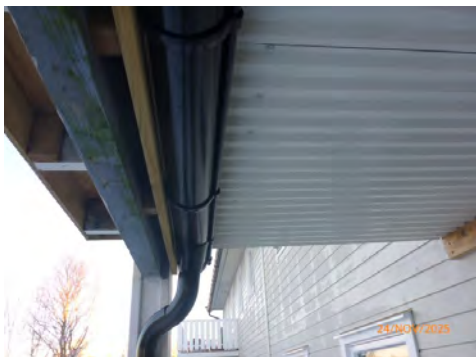
## ! TG 3 Nedløp og beslag vf

Tilbygget vindfang i sør har takrenne og nedløp i plast.

Det må etableres tilfredsstillende bortledning av vann fra taknedløp ved grunnmur for å unngå fuktbelastning og potensiell ytterligere skade på konstruksjonen over tid.

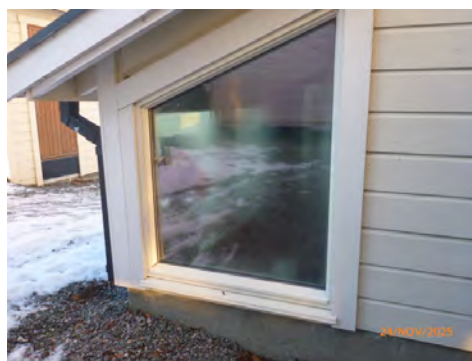
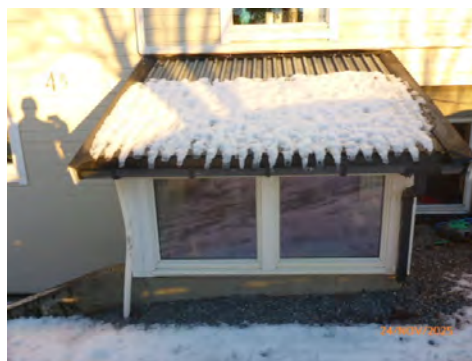
## ! TG 2 Vinduer

Bygningen har malte trevinduer med 2-lags glass.

- Det er påvist at enkelte vinduer er vanskelig å åpne/lukke.
- Det er påvist avvik rundt innsettsdetaljer.

- Vinduer må justeres.
- Det må påregnes noe vedlikehold og at enkelte vinduer må skiftes ut.
- Kondensering på enkelte glass har medført fuktskader i treverk som kan medføre utskiftningsbehov av enkelte vinduer.

Det bør monteres beslag over vinduene for å hindre fuktinntrengning og påfølgende råteskader.

Trege og fastlåste vinduer bør utbedres for å sikre tilfredsstillende funksjon og rømningsmulighet, samt for å unngå ytterligere slitasje og skader.

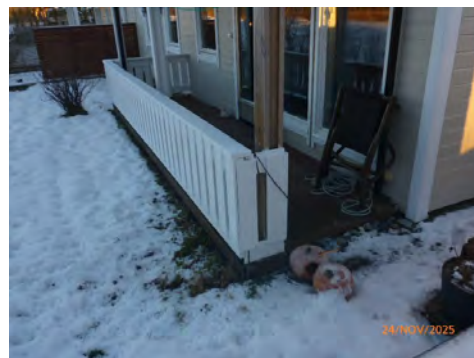
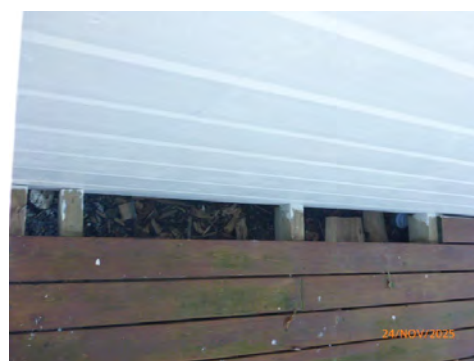
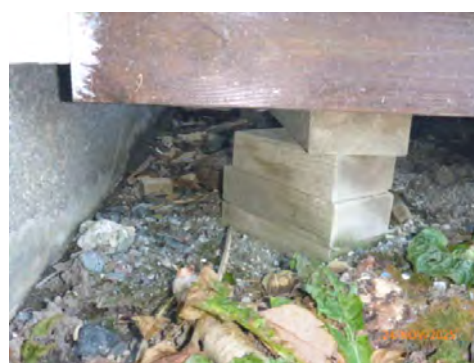
## ! TG 3 Utvendige trapper

Trapp på terreng ved nedgang til boenheten.

- Rekkverk må monteres for å lukke avviket.

Rekkverk bør monteres for å utbedre avviket. Manglende rekkverk medfører økt risiko for fall og personskade ved bruk av trappen.

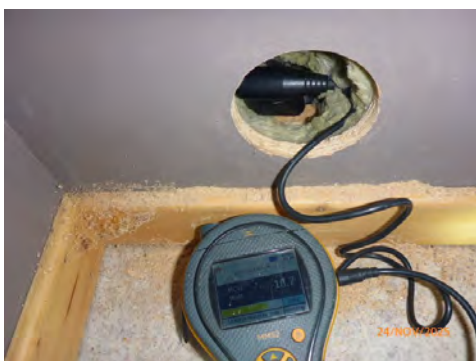
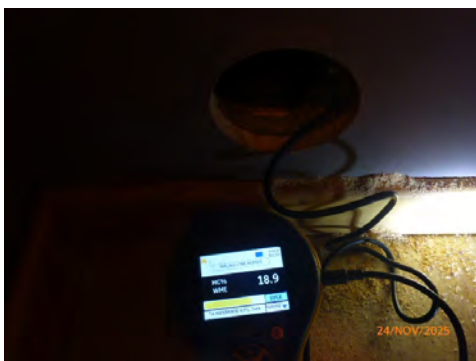
## ! TG 3 Rom under terreng, yttergang

Det anbefales at sameiet foretar en grundigere vurdering av bygningsdelen, samt vurderer behov for ytterligere tilstandsvurdering og videre kostnader knyttet til dette.

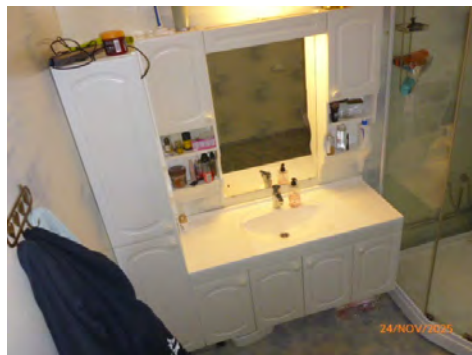
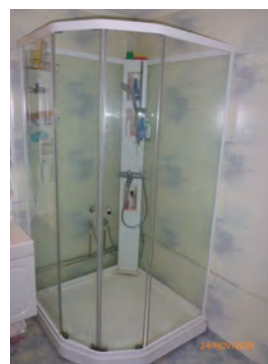
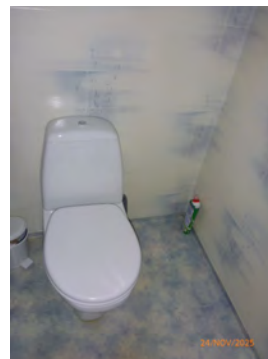
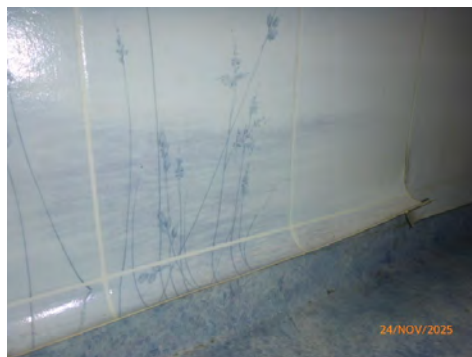
### SOKKELETASJE > BAD

#### ! TG 2 Tilliggende konstruksjoner våtrom

Det anbefales jevnlig overvåking av overflater i risikosoner, da hulltaking ikke har vært mulig å gjennomføre.

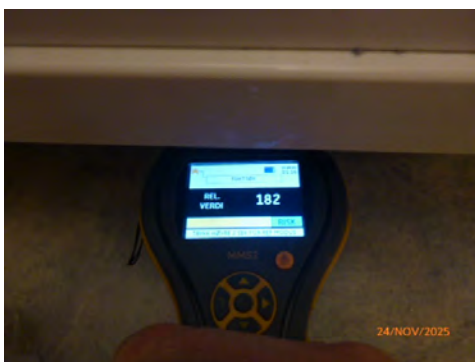
182 mot sluket

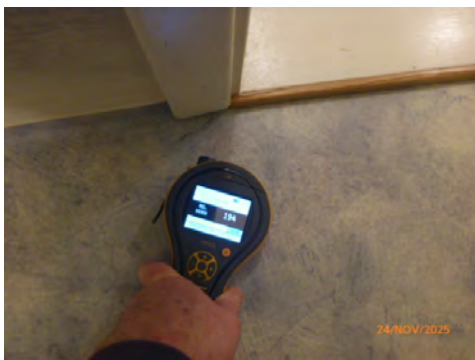
194 ved dør

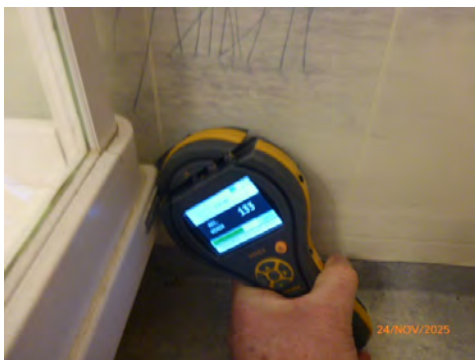
133 vegg ved kabinett

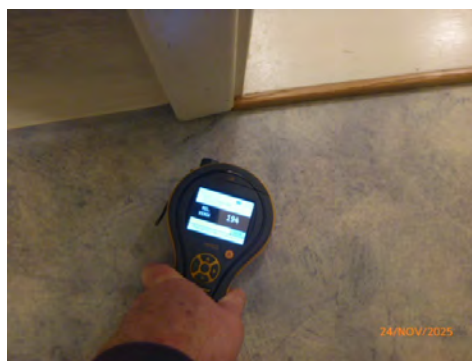
194 ved dør.

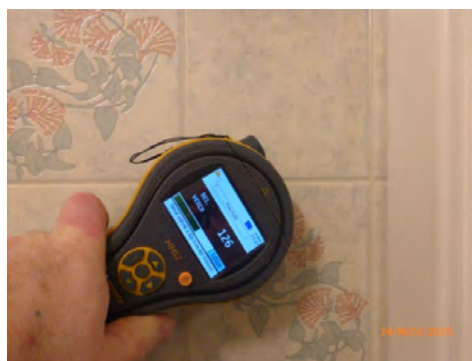
126 ved dør
