# Kirkehaugen 6 seksjon 3

# Tilstandsrapport

📍 Kirkehaugen 6, 8900 BRØNNØYSUND

Befaringsdato: 23.11.2023

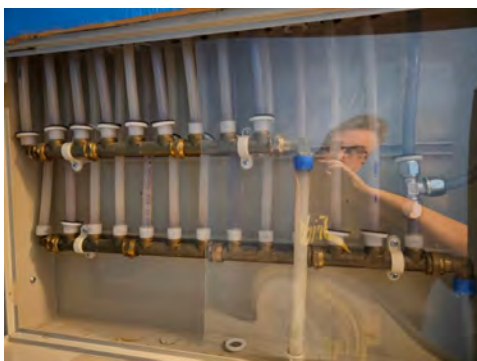
Samleskap for rør-i-rør

Skap for rør-i-rør må utbedres slik at vannskade ikke oppstår.
