# Høgåsveien 2

Takst kr 5.250.000,-

Befaringsdato: 06.11.2023

Rapportdato: 27.11.2023

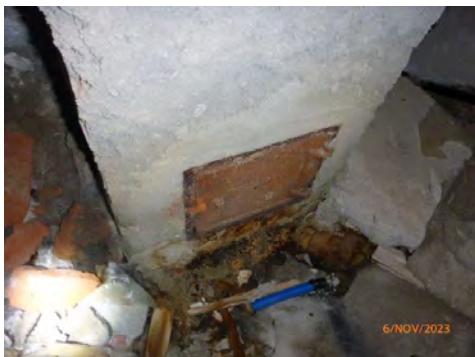
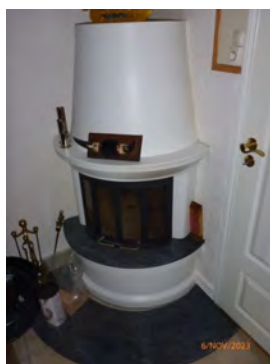
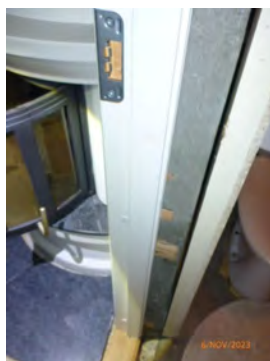
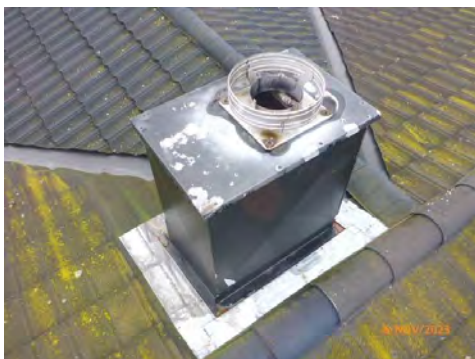
Rust på sotluke. Brannvegg bak ildstedet mot vaskerommet er innebygget. Tophatt på pipebeslag er blåst bort.

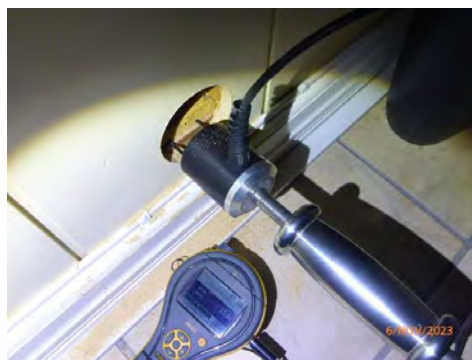
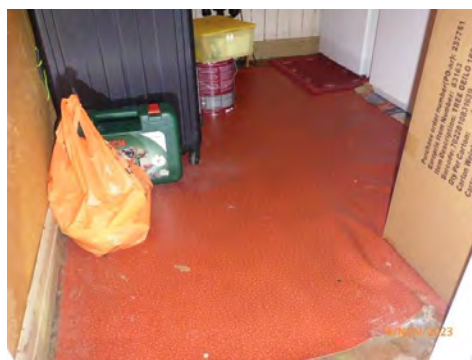
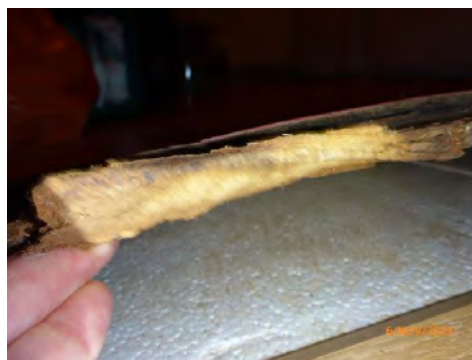
## ! TG 2 Rom Under Terreng

Gulvet har variert overflate som flis, plater og teppe. Veggene har plater, panel og betong/mur. Det er tatt hull i utforet vegg under terreng i området foran trapp. Målt en fuktkvot på 15,6 %. Dette er i utgangspunktet trygge verdier.

En fuktkvot på 15,6 %. I utgangspunktet trygge verdier. Gitt alder, konstruksjon og manglende utvendig moderne fuktsikring, kan det finnes områder i gulv og vegg med høyere fuktinnhold. Det er observert småkryp på gulvet på vaskerommet. På bod er det isopor og plater, svikt i isopor og skader på plate/belegg. Dette kan da ikke utelukkes grunnet dagens erfaringer med slike konstruksjoner som ofte omtales som risikokonstruksjoner hva skade angår.

Ved renovering kan det ikke utelukkes avdekking av skader ikke i oppforet og og utforet vegg.

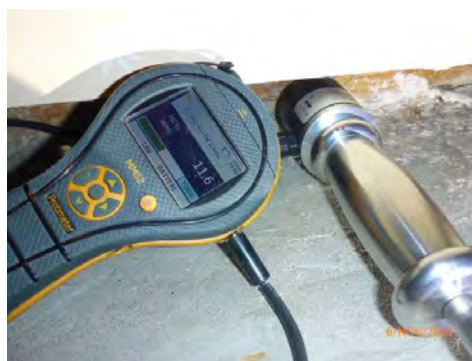
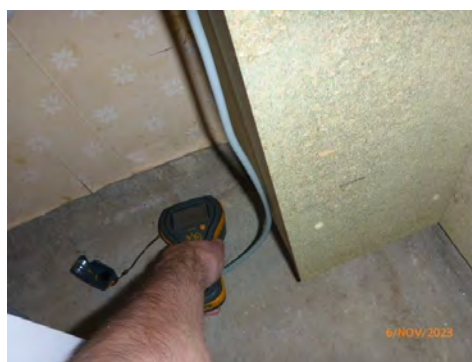
Det er synlig treverk i bunnsvill over det støpte gulvet. Det er målt for fukt i bunnsvill, men ikke målt unormal fukt i svill ved befarings. Ved et fuksøk på gulvet, ble det ikke registrert vesentlige forskjeller i ledeevne. Ved vannsøl vil fukt trenge inn i konstruksjonen.

- Den valgte konstruksjonsutforming gir økt fare for skader

Ved renovering av vaskerommet kontrolleres tilstøtende konstruksjoner. Det kan ikke utelukkes avdekning av eldre fuktskader. Kostand ligger under vaskerommet.

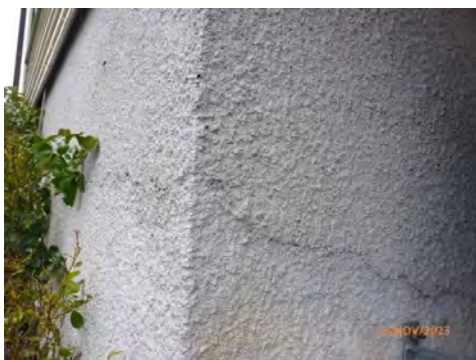
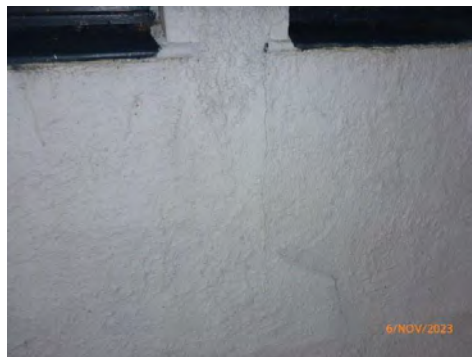
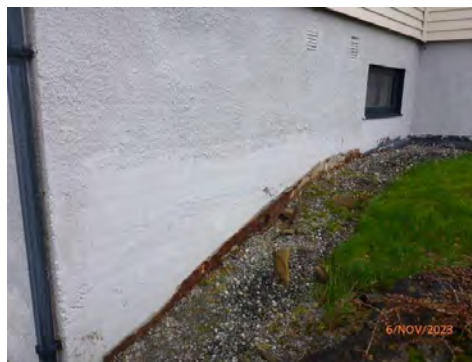
- Det er registrert skråriss som er symptom på setninger.

Stedvis noen mindre sprekker og riss, oppfattes som normalt med tanke på konstruksjon og alder.

Vurder utbedringer av sprekker/riss i murene.
