Flatåsen 1 (SNR 1)

Tomannsbolig

Salgsoppgave

Tilstandsrapport

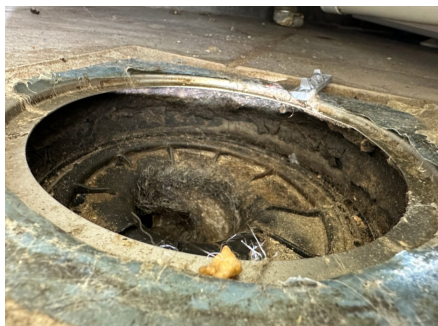
UNDERETASJE > BAD

TG 1 Sanitærutstyr og innredning
