# Nordstrømveien 8

Enebolig

# Tilstandsrapport

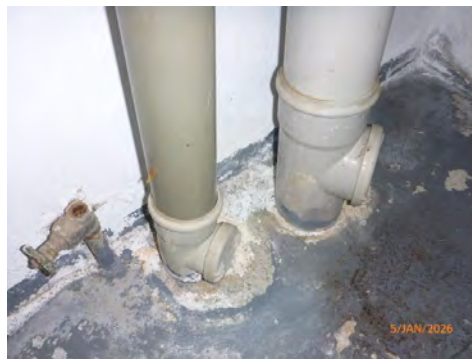
## TG 2 Avløpsrør

Ingen dokumentasjon vedrørende VVS er fremlagt eller kontrollert. Avløpsrør av eldre opprinnelse. I underetasjen er det synlige avløpsrør av plast. Avløpet fra kjøkkenet er ført til et oppstikkende betongrør, og det er en støpejernsluk i gulvet på rommet med varmtvannstank.

Konsekvensen av å ikke utbedre eldre avløpsrør er økt risiko for lekkasjer og skader på omkringliggende konstruksjoner.

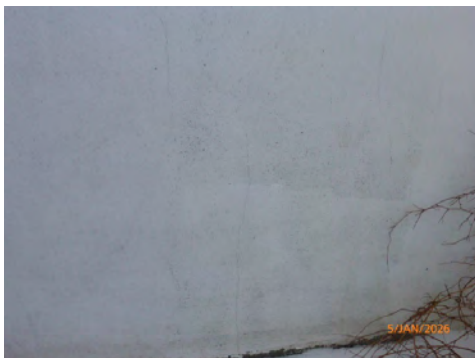
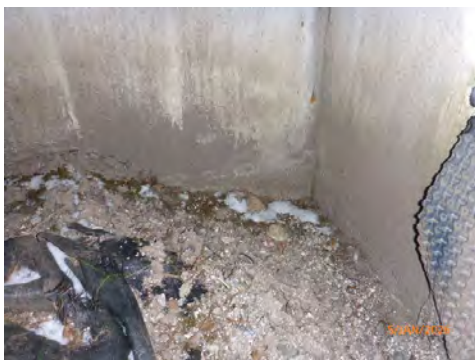
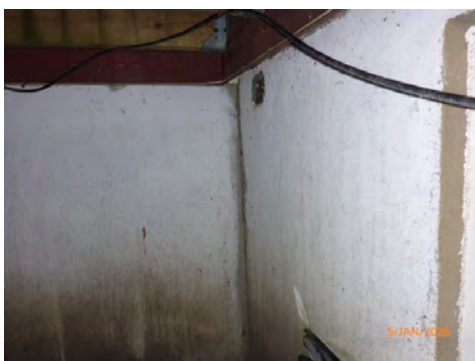
## TG 2 Grunnmur og fundamenter tilbygget

Tilbygget mot øst har ringmurer/krypkjeller i lettklinkerblokker. Det er observert at fundamenteringen trolig er utført med såleblokk.

Dersom forholdet forverres, bør det gjennomføres grundigere undersøkelser for å avdekke årsak og vurdere nødvendige utbedringer, for å unngå risiko for redusert stabilitet og eventuelle følgeskader på bygget.
