# Gilleskålveien 1

8904 Brønnøysund

# Tilstandsrapport

Befaringsdato: 17.06.2025

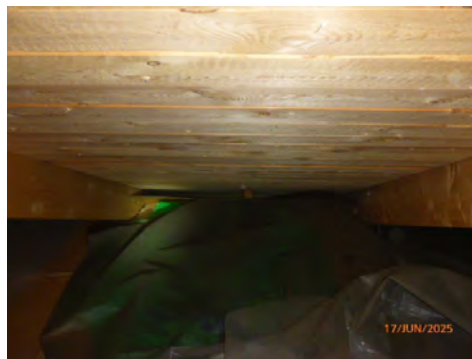
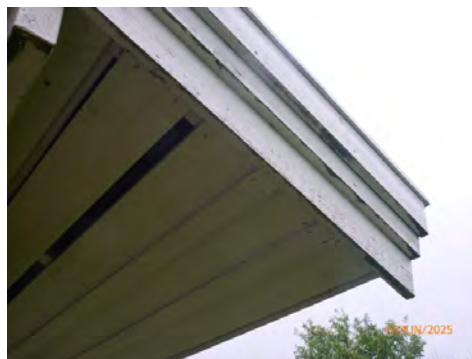
### ! TG 2 Takteking

- Overvåk tilstanden jevnlig. For å få tilstandsgrad 0 eller 1 må tekingen skiftes ut, men tidspunktet for når dette er nødvendig er vanskelig å si noe om.
- Når takteking og undertak begynner å bli gamle, øker risikoen for lekkasjer, noe som kan føre til omfattende og kostbare reparasjoner av underliggende konstruksjoner dersom en ikke foretar tiltak på konstruksjonene før dette oppstår.

**Kostnadsestimat:** Ingen umiddelbar kostnad

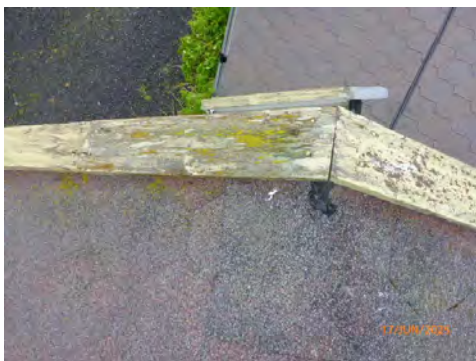
Mot vest

### ! TG 3 Vindskier og vannbord

Det er observert råteskader på vindskier mot vest. Det kan ikke utelukkes skader andre steder. Vannbord er stedvis mye slitt.

Skifte vindskier med skader. Montere vannbordbeslag.

**Kostnadsestimat: 10 000 - 50 000**

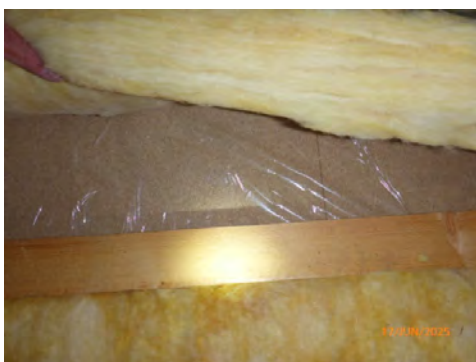
Synlig dampsperre mot varm side

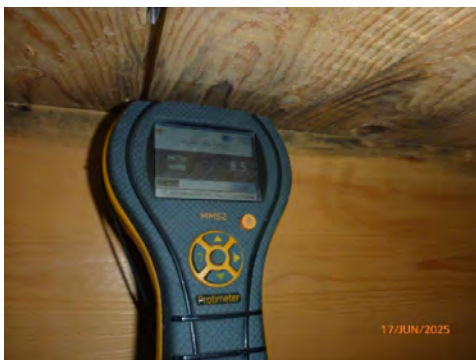
Fuktmerker, tørt ved befarings

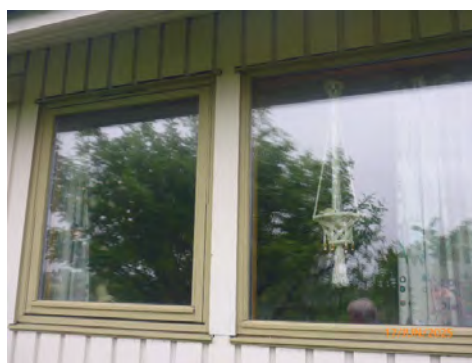
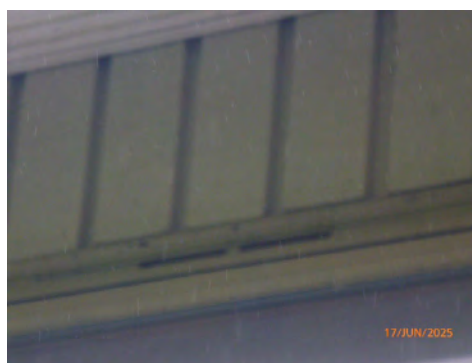
## ! TG 2 Vinduer - 3

Bygningen har malte trevinduer med 2 og 3-lags glass fra rundt byggeår.

Utfør nødvendig vedlikehold som forlenger bygningsdelens levetid.  
Lage lysgraver under kjellervinduer. Pusse inn kjellervinduer.  
Montere dekkventiler over luftespalter i vinduer som mangler dette.

**Kostnadsestimat: 10 000 - 50 000**

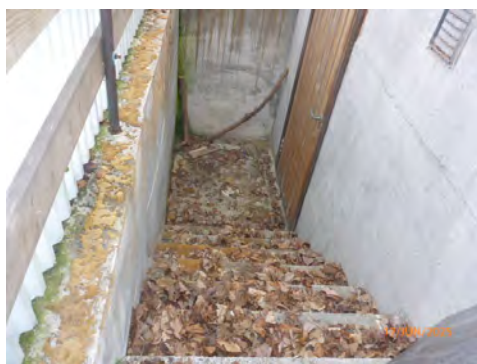
## ! TG 2 Andre utvendige forhold

Det er montert et midlertidig tak over utvendig kjellernedgang.

Taket må bygges om.

**Kostnadsestimat: 10 000 - 50 000**

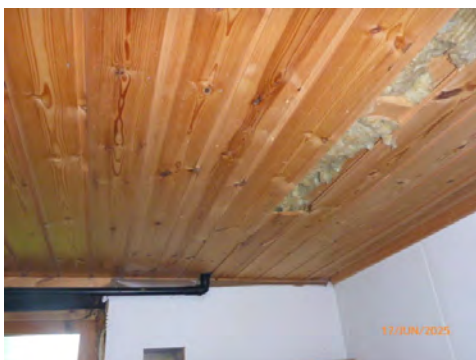
Himling bod

Etasjeskiller er av trebjelkelag. Ingen skjevheter over 15mm registret i målte områder ved befaring.  
Når huset ble tatt i bruk var det en lekkasje fra vannrør på badet. Dette ble reparert og et panelbord i himling på bod ble fjernet for kontroll.

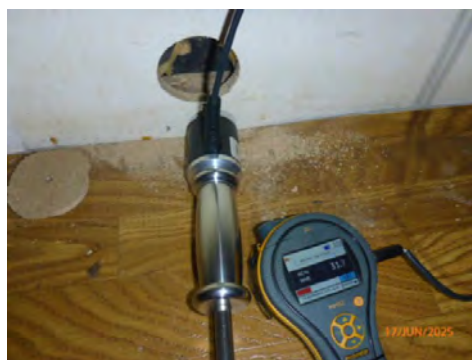
Hulltaking er foretatt på bod mot vest. Fuktkvotemåling (vekt%) i konstruksjonen ble på bod målt til 31,7%, her er treverket mettet med fukt.

Uforet vegg på bod i vest. 31,7%

- Det påviste fuktnivå gir grunn til å overvåke konstruksjonen jevnlig for å se utvikling over tid, og eventuelt foreta tiltak for å unngå fuktskader.

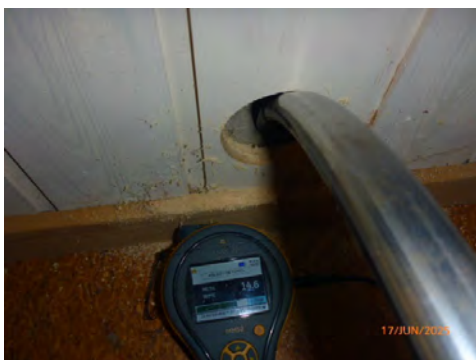
14,6%

Hulltaking er foretatt uten å påvise unormale forhold. Hulltaking er foretatt fra vegg under trapp mot vaskerommet. Fuktkvotemåling (vekt%) i konstruksjonen ble målt til 14,6%. Dette er trygge verdier.

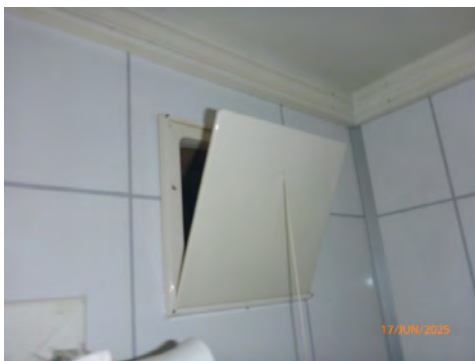
Ventil i yttervegg

- Elektrisk avtrekksvifte bør monteres for å lukke avviket.
- Dårlig ventilasjon på et våtrom kan føre til alvorlige konsekvenser som fuktskader og muggvekst.

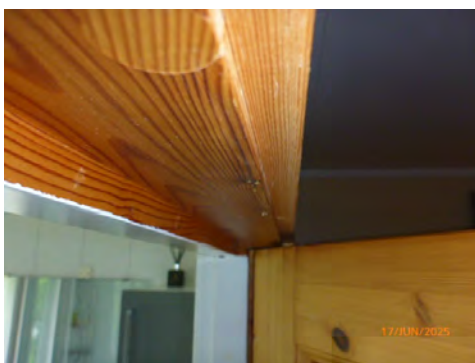
Luftespalte over dør

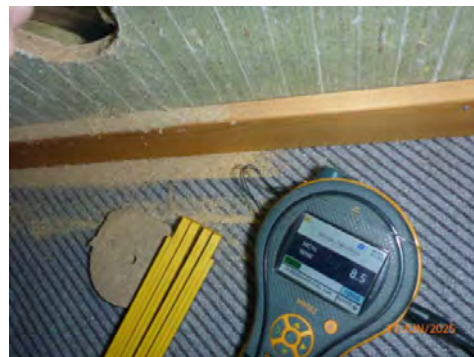
8,5%

Hulltaking er foretatt uten å påvise unormale forhold. Hulltaking er foretatt fra soverom mot dusjkabinett. Fuktkvotemåling (vekt%) i konstruksjonen ble målt til 8,5%.

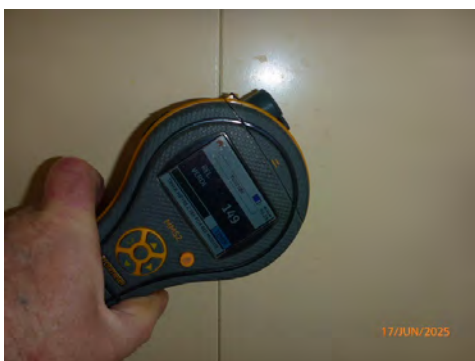
149 oppe på vegg i plateskjøt

Våtrommet må renoveres.

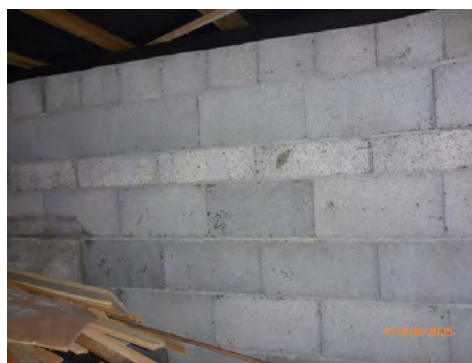
Krypkjeller

Bygningen har grunnmur i lettklinkerblokker. Det er plass-støpt dekke på grunn, antatt stripefundamenter av betong under grunnmur. Murene har utvendig slemming.
