Kjørsvikveien 38

8920 Sømna

Tilstandsrapport

Befaringsdato: 08.08.2024

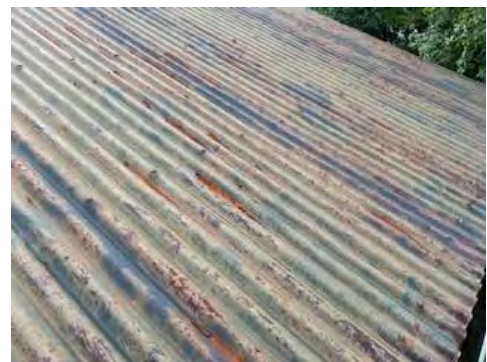
Taktekkingen på hovedtaket er av bølgeblekkplater. Taket er besikket fra takfot i stige.
Profilerte metallplater på tak over inngangsdør fra ca. 2006.

Hovedtaket har lite restlevetid.
Tak over dør kan vurderes gjenbrukt.
Se også takkonstruksjon.

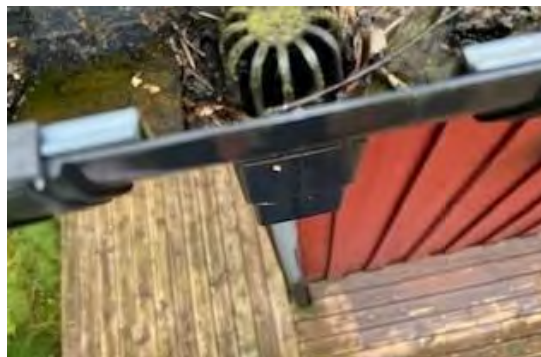
! TG 2 Nedløp og beslag

Takrenner og nedløp i plast, antatt fra 90-tallet. Nytt taknedsløp i nordøst.

- Takrenner har punktvis lekkasjer.

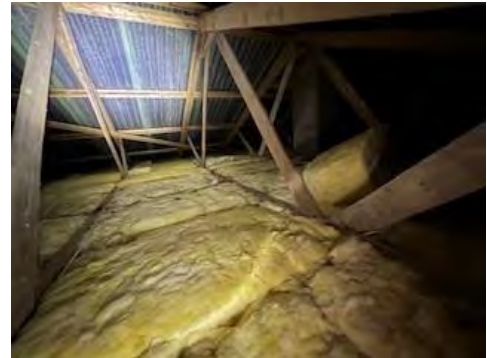
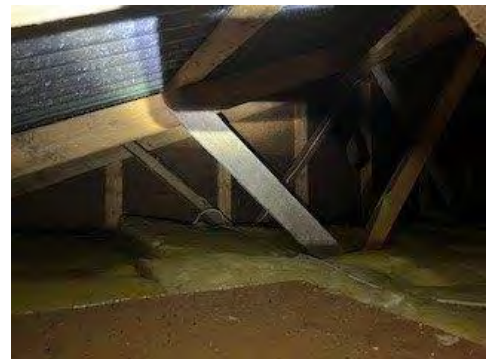
! TG 2 Takkonstruksjon/Loft

Fuktmerker ved pipe, mulig fra før det ble montert ny pipehatt.

Det er observert musekskrementer på kaldt loft, det kan påregnes skader fra dette inne i lukkede konstruksjoner.

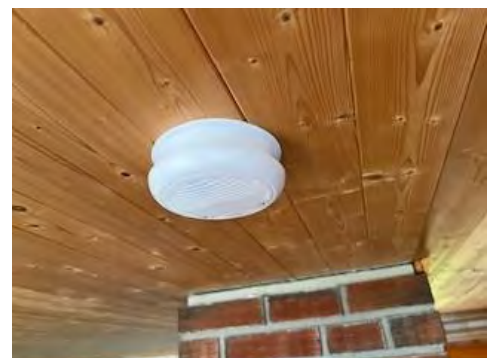
TG 0 Branntekniske forhold

Det er ny røykvarsler og brannslukkingsapparat.

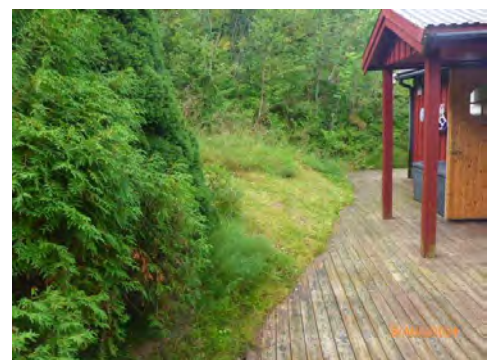
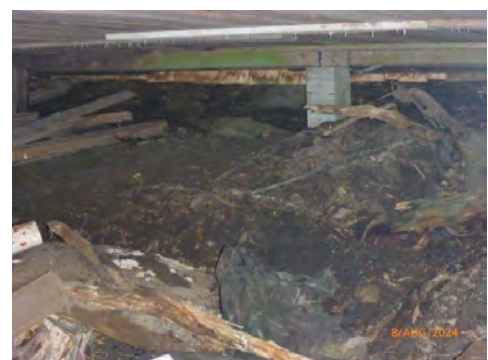
Det er avvik i fundamenteringen der alle søylene tilter lett mot nord. Det er en større sprekk i det gamle pipefundamentet.

- Det må foretas tiltak for å lukke avviket.

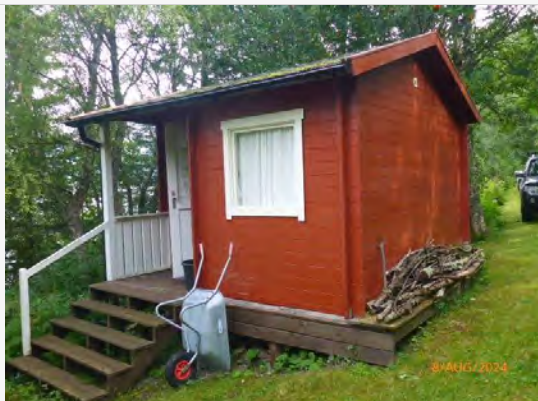
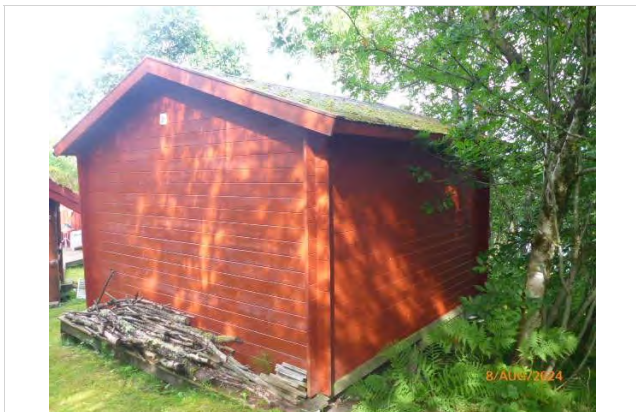
Bod

Vegger i tre, fuktmerker i veggene. Vinduer og dør i tre med enkelt glass. Saltak med pappskingel, takrenner kun på en side. Mye mose på taket.

Det er en plassbygget trapp og tredekke foran inngangen. Lavt rekkverk med store åpninger, rekkverk mangler på en side.

Bygget trenger løpende vedlikehold, spesielt siden slike prefabrikkert bygg er lite tilpasset et værhardt kystklima.

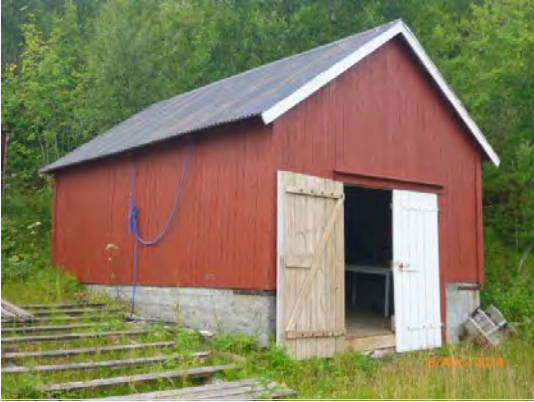
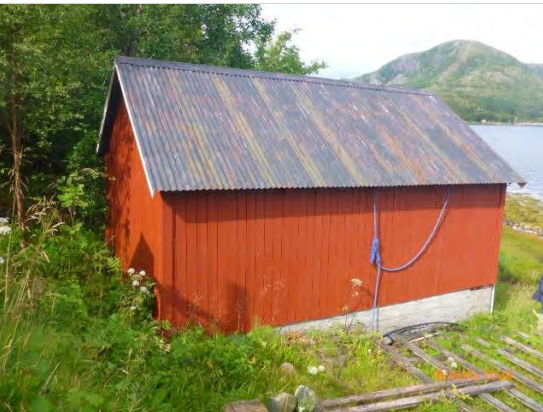
Naust

Naustet er oppført mot fjære på antatt stedlige masser. Plass-støpte ringmurer, noe reparert mot sjø. Det finnes større sprekker i murer, mulig bevegelse i byggegrunn. Det er lagt nyere tregulv i naustet.

Funksjonelt bygg til formålet, trenger videre renovering, da spesielt med tanke på grunn/ringmurer og taktekke.
