# Tosenveien 633

Enebolig

# Salgsoppgave

# Tilstandsrapport

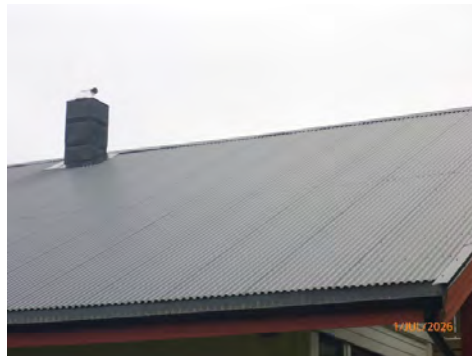
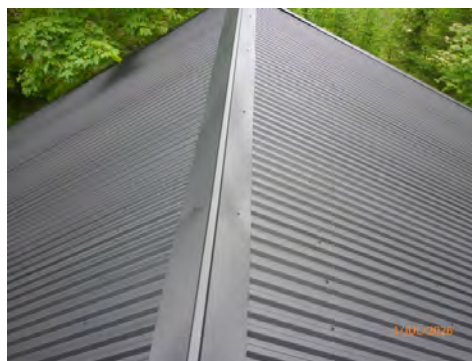
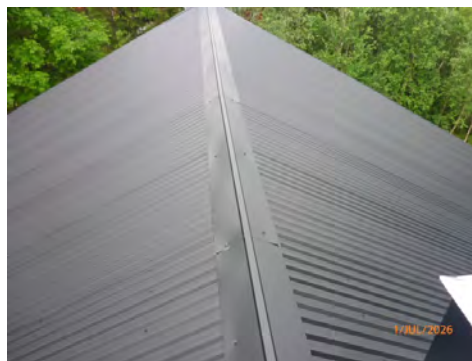
### ! TG 3 Taktekking garasje sørøst

- Det er påvist svekkelser eller skader som krever strakstiltak. Det er lekkasjer i taket.

- Påviste svekkelser eller skader kan innebære akutt risiko for videre skadeutvikling eller svikt i konstruksjonen.
- Det anbefales å iverksette nødvendige strakstiltak og få utført snarlig utbedring av fagkyndig.

Dette bør gjøres for å hindre videre lekkasjer og skader, samt for å sikre at taket tåler stedlige snølaste.

Konsekvensen av manglende tiltak er økt risiko for vannskader, råte og konstruksjonssvikt, samt fare for sammenbrudd ved store snømengder.

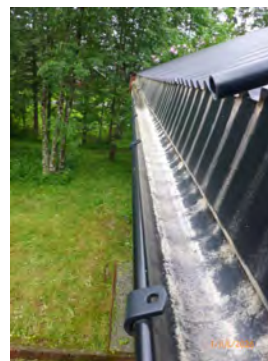
## ! TG 3 Nedløp, beslag og skorsteiner over tak

- Det er ikke tilfredsstillende bortledning av vann fra taknedløp ved grunnmur.
- Det er skader på takrenner fra takras.
- Det mangler snøfangere på hele eller deler av taket. Takvinkel og type takteking tilsier at det på grunn av sikkerhet foreligger krav til snøfangere.
- Sist feid/kontrollert 13.11.2018. Ny takstige er montert etter dette. Det foreligger ikke dokumentasjon på om takstigen er montert med tilstrekkelig innfesting, eller om det er etablert toppskinne. Manglende dokumentasjon medfører usikkerhet rundt sikkerheten ved bruk av takstigen.

- Det anbefales å etablere tilfredsstillende bortledning av vann fra taknedløp, slik at vann ledes bort fra grunnmuren. Dette bør sees i sammenheng med drenering og fuktsikring.

- Takrenner må skiftes, og det må monteres overkroker på nye takrenner for å hindre fremtidige skader fra takras.

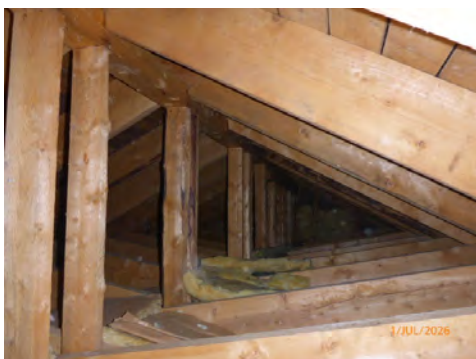
Krypeloft

- Det er påvist fuktskjolder og skader i takkonstruksjonen. Kontaktperson opplyser at dette var grunnen til at det ble lagt nytt taktekke rundt 2020.
- Det er visuelt observert svank i taksidene.
- Adkomst til krypeloft er begrenset til en løs luke med løs stige på bod.
- Det er observert muselort på krypeloft og bak knevegger.

- Det ble ved fuktmåling der det er fuktmerker, ikke målt forhøyede fuktverdier.
- Konstruksjonen er plassbygget, og svanken i taksidene bør holdes under oppsikt for å avdekke eventuell utvikling. Ved økt svank eller tegn til ytterligere deformasjon bør det vurderes tiltak for å hindre skade på takkonstruksjonen, da dette kan medføre redusert bæreevne og økt risiko for lekkasjer eller følgeskader.
- Det anbefales montert flere isolerte loftsluker med stige, dette for god adkomst til regelmessig kontroll av kaldt loft.
- Det bør iverksettes tiltak for å hindre at mus kommer inn i konstruksjonen, samt fjerne eksisterende muselort for å redusere risiko for lukt, helseskader og skade på bygningsmaterialer. Regelmessig kontroll anbefales for å oppdage eventuell ny aktivitet og forebygge fremtidige skader.

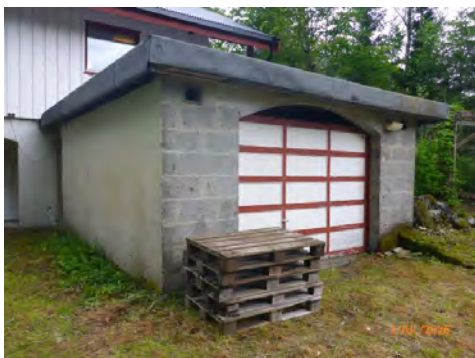
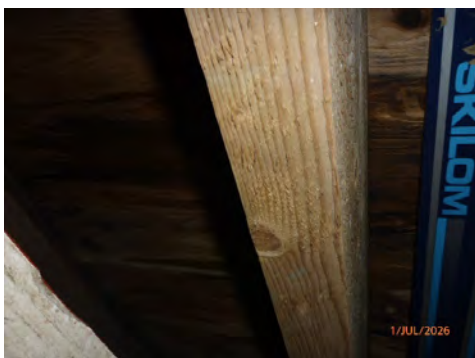
Vått på tro og takbjelker

- Taket bør bygges om til et luftet saltak med egnet taktekking for å hindre videre lekkasjer og fuktskader. Nærmere undersøkelser bør gjennomføres for å avdekke eventuell råte, da dette kan medføre svekkelse av konstruksjonen og økte utbedringskostnader dersom det ikke utbedres.

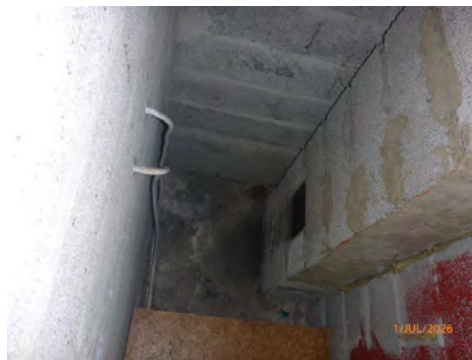
Salter på gulv

- Det påviste fuktnivå gir grunn til å overvåke konstruksjonen jevnlig for å se utvikling over tid, og eventuelt foreta tiltak for å unngå fuktskader. Det må også sees på drenering/fuktsikring.
- Det er anbefalt å avdekke årsak til fuktinntrenging og iverksette tiltak for å redusere fuktbelastningen, som forbedret drenering eller fuktsikring.

For innvendig renovering, bør dette ikke planlegges påbegynt før drenering/fuksing er bragt under kontroll. Ved fremtidig renovering, kan det ikke utelukkes avdekking av skader relatert til fuktvandring fra grunn.

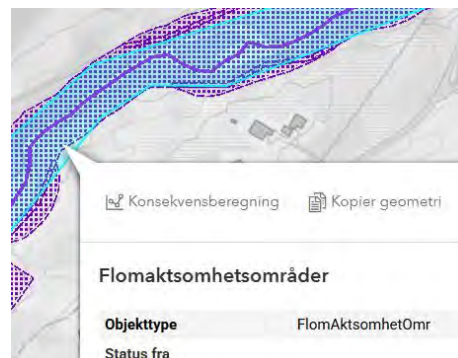
Flatt mot inngang i underetasjen

- Det er ikke opparbeidet tilfredsstillende fall på terreng fra murene. Dette fører til unødige fuktbelastning av byggegrop ved manglende bortledning av overflatevann fra nedbør og snø. Det bør opparbeides fall på terreng i 1:50 i tre meters bredde fra murene.
- For aktsomhetsområder vises det til kommunen for vurdering.

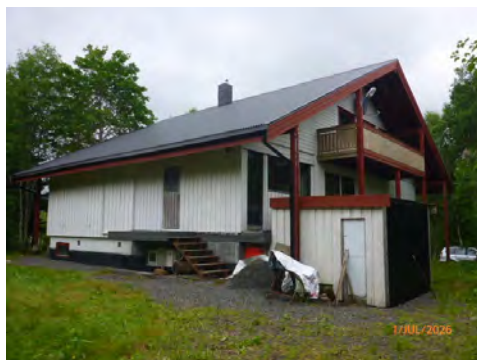
Ikke fall på terreng fra murer
