# Utsikten 1

Enebolig

# Tilstandsrapport

Befaringsdato: 20.10.2025

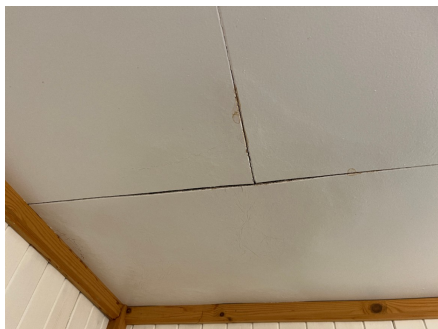
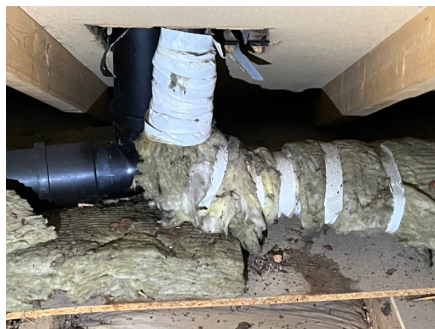
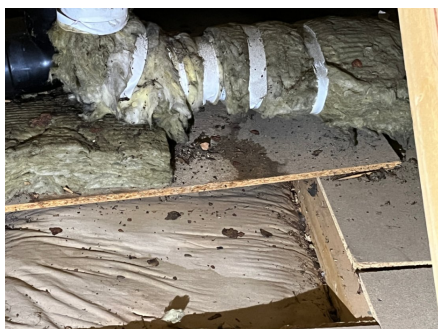
Det er fuktmerker i himling på bad i 1.etg samt registrert fukt på isolasjon / sponplate ved / under ventilasjonshatt.

Årsak til fukt er kondens som oppstår i takhatten ved at varm fuktig luft slippes ut inne i takhatten og det oppstår kondens inne i kanalen. Tiltak må påregnes for å unngå kondens / isdannelse i kanal vinterstid.

- Det er påvist fuktskjolder/skader i takkonstruksjonen.

Tiltak må påregnes for å unngå kondens / isdannelse i kanal vinterstid.

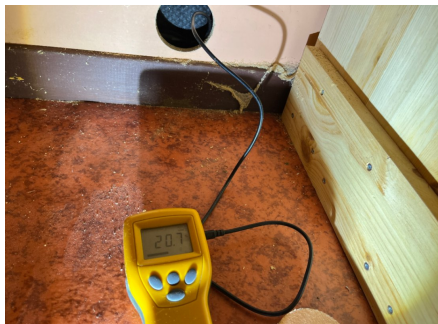
TG 2 settes på grunn av registrert fukt i bunnsvill.

Det anbefales jevnlig tilsyn av konstruksjonen med tanke på en eventuell negativ utvikling.

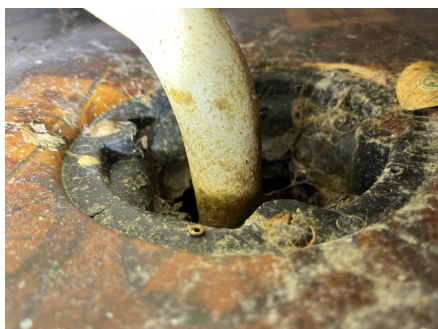
## 1.ETASJE > BAD

Bad  
Badet er fra byggeår.  
Badet er benyttet med badekar slik at fuktbelastningen av gulv er begrenset.  
Veggene har malt panel. Taket har himlingsplater.  
Det er foretatt en visuell kontroll kombinert med fuktsøk i veggoverflater. Ingen symptomer på skader er registrert på befaringsdagen.  
Selv om det ikke er registrert skader anbefales det etablering av tett dusjkabinett som et forebyggende tiltak for å begrense direkte vannsøl på vegger.  
Gulvet har vinylbelegg. Rommet har elektriske varmekabler.  
Ved enkel nivellering av gulv måles det 12 mm fall fra gulv i front dørteriskel til topp slukrist. Høydeforskjell fra toppen av sluket til toppen av membranen ved dørteriskelen er 25 på grunn av oppbrett på belegg.  
Vannsikkerheten i forhold til vannuttrengning ut dør til tilstøtende rom er vurdert ivaretatt med gulvets fall. Det forutsettes jevnlig rengjøring av sluk for å sikre god avrenning.

Badet har plastsluk fra byggeår og synlig vinylbelegg som tettesjikt. Ved inspeksjon av sluk registreres det at gulvbelegget er klemt til sluket med slukets klemring.  
Ingen symptom på skader er registrert på befaringsdagen. Mer enn halvparten av forventet brukstid er passert på sluk og membranløsningen, derav TG 2.  
Rommet har innredning med nedfelt servant, toalett og badekar.  
Det er på befaringsdagen ikke registrert symptomer på skader ut over normal aldringsslitasje.  
Ut over luftevindue er det ikke etablert avtrekk fra rommet.  
Det anbefales etablering av avtrekk, fortrinnsvis mekanisk avtrekk. Tilluftsspalte i nedre del av dør er etablert.  
Hulltaking er ikke foretatt da det ikke er fysisk mulig pga tiliggende konstruksjoner.  
Vanninstallasjoner er etablert i yttervegg. Det er derfor ikke mulig med hulltaking fra tilstøtende areal.  
Det er foretatt fuktsøk i overflater på befaringsdagen og ingen avvik er registrert.

- Overvåk tilstanden jevnlig. For å få tilstandsgrad 0 eller 1 må slukløsningen skiftes ut og sannsynligvis må også membransjiktet skiftes/utbedres. Det er imidlertid vanskelig å si noe om tidspunktet for når dette er nødvendig.
- Overvåk tilstanden jevnlig. For å få tilstandsgrad 0 eller 1 må tettesjiktet skiftes ut, men tidspunktet for når dette er nødvendig er vanskelig å si noe om.

Ved en oppgradering av våtrommet anbefales det utskiftning av sluk.

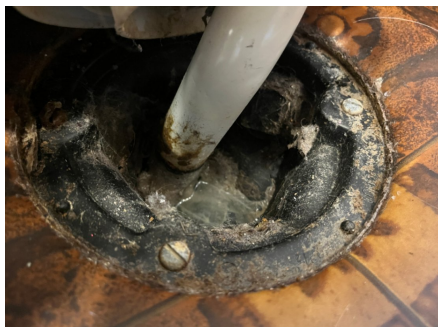
## UNDERETASJE > BAD

Bad  
Badet er fra byggeår.  
Badet er benyttet med dusjkabinett slik at fuktbelastningen av gulv og vegger er begrenset.  
Veggene har baderomsplater. Taket har himlingsplater.  
Badet benyttes med dusjkabbinett slik at fuktbelastningen av overflater er begrenset.

Det er foretatt en visuell kontroll kombinert med fuktsøk i veggoverflater. Ingen symptomer på skader er registrert.  
Gulvet har vinylbelegg. Rommet har elektriske varmekabler.  
Ved enkel nivellering av gulv måles det 35 mm fall fra gulv i front dørteriskel til topp slukrist.  
Høydeforskjell fra toppen av sluket til toppen av membranen ved dørteriskelen er 35 mm.  
Vannsikkerheten i forhold til vannuttrengning ut dør til tilstøtende rom er vurdert ivaretatt med gulvets fall. Det forutsettes jevnlig rengjøring av sluk for å sikre god avrenning.  
Badet har plastsluk fra byggeår og synlig vinylbelegg som tettesjikt. Ved inspeksjon av sluk registreres det at gulvbelegget er klemt til sluket med slukets klemring.  
Ingen symptom på skader er registrert på befaringsdagen.  
Mer enn halvparten av forventet brukstid er passert på sluk og membranløsningen, derav TG 2.  
Rommet har innredning med nedfelt servant, toalett og dusjkabinett.

- Sluket må sjekkes og rengjøres jevnlig.
- Overvåk tilstanden jevnlig. For å få tilstandsgrad 0 eller 1 må slukløsningen skiftes ut og sannsynligvis må også membransjiktet skiftes/utbedres. Det er imidlertid vanskelig å si noe om tidspunktet for når dette er nødvendig.
