Torghattens gate 29A

Tilstandsrapport

Befaringsdato: 14.01.2025

BOLIGBYGG MED FLERE BOENHETER

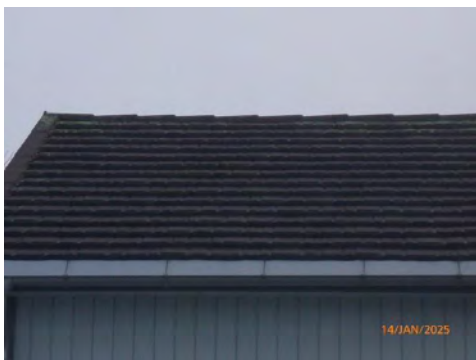
Nedløp og beslag

Takrenner og nedløp i metall.
Det er montert takstige og luftehatter på taket.
Felles bygningsdel, det vises til sameie for tilstandsvurdering.

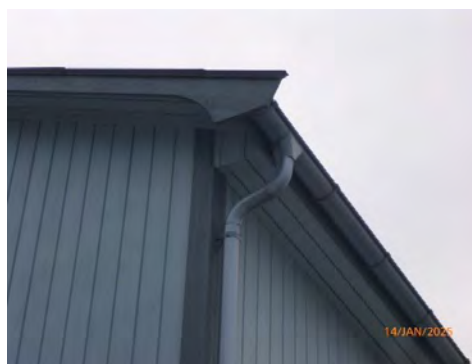
Veggkonstruksjon

Veggene har bindingsverkskonstruksjon fra byggeår. Fasade/kledning har stående bordkledning, noe felt med liggende panel. Eier har malt sin del mot vest i 2024.
Felles bygningsdel, det vises til sameie for tilstandsvurdering.

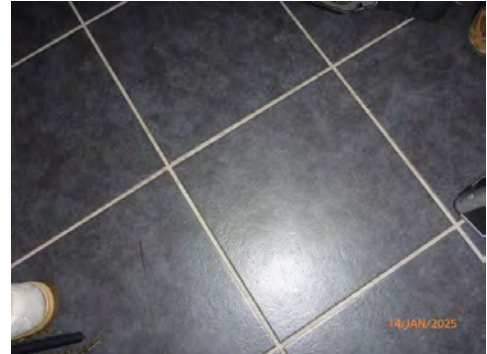
TG 1 Etasjeskille/gulv mot grunn

Støpt plate på grunn. Etasjeskiller er av trebjelkelag.

Det anbefales vurdert radonmålinger.
