# Ringveien 1

Andelsleilighet  
H0106

# Tilstandsrapport

## BOLIGBYGG MED FLERE BOENHETER

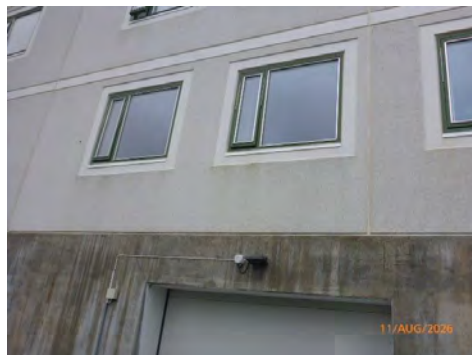
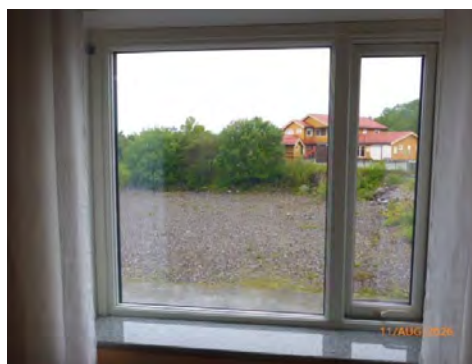
### ! TG 1 Vinduer og takvinduer/takluker/overlys

Vinduene er av tre og har 2-lags glass.  
Noen vinduer bør justeres, og hengslene bør smøres. Dette anses som  
en del av løpende vedlikehold.

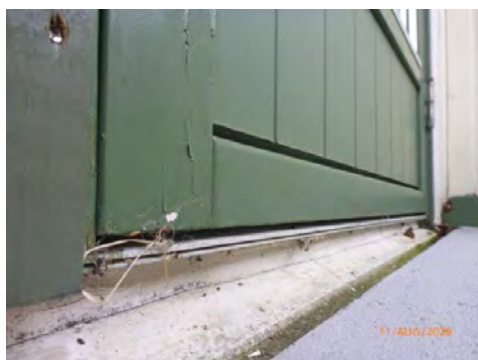
## ! TG 2 Verandadør

- Male dør og kontrollere fuge under dør.
- Det bør monteres beslag under døren for å hindre fuktinntrengning og ytterligere slitasje.
- Værslitt dør bør overflatebehandles for å forlenge levetiden og redusere risiko for råte og skader på konstruksjonen.

Maling og fugging anses som en del av løpende vedlikehold. Det vises til borettslaget for ytterligere avklaring og kostnadsfordeling for eventuelt beslag under dør.

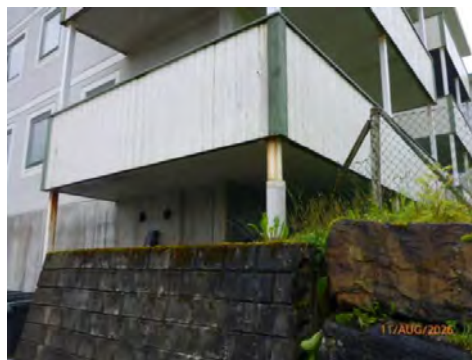
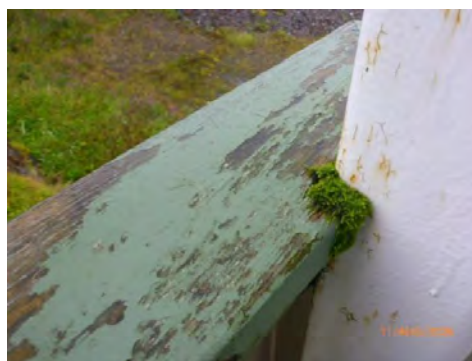
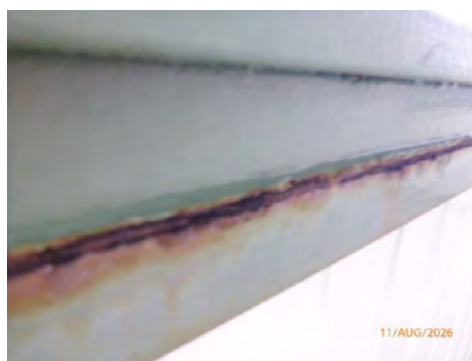
## ! TG 2 Veranda

- Det er rust og noe råte på konstruksjonen.
- Rekkverket på balkong eller terrasse er for lavt i forhold til dagens krav.

- Rust og råte på konstruksjonen bør utbedres for å forhindre videre forringelse og redusert bæreevne, samt for å sikre konstruksjonens levetid og sikkerhet. Det vises til borettslaget for analyse, tiltak og kostander.
- Det anbefales å utbedre rekkverket slik at høyden tilfredsstiller gjeldende krav, for å sikre trygg bruk.
- Rekkverkshøyden bør økes for å ivareta sikkerheten og redusere risikoen for fallskader.

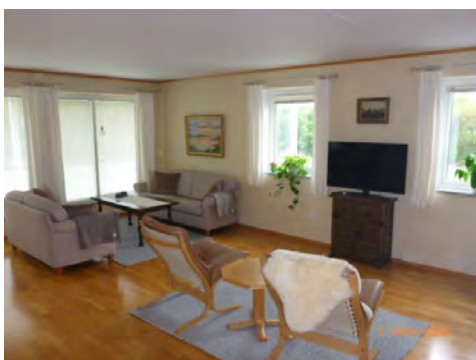
### ! TG 1 Overflater - vegger og himlinger

Veggene er med malt miljøstrie, og himlingene har malte, glatte flater.

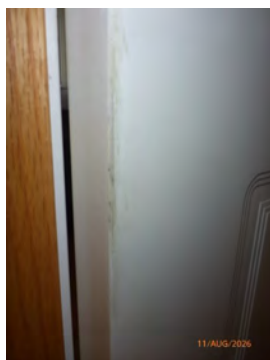
## TG 2 Innvendige dører

- Ingen skader, men noe slitasje på enkelte overflater.

- Lokal utbedring av overflater kan vurderes ved behov. Slitasje har lav konsekvensgrad, og tiltak vurderes av ny eier.

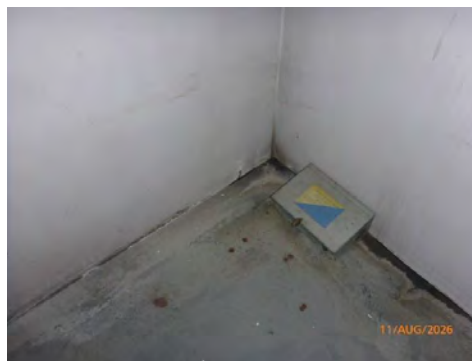
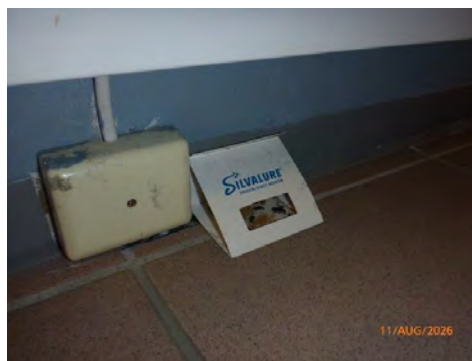
## TG 2 Skadedyr og fuktkrevende insekter

- Det bør gjennomføres grundig kartlegging og eventuelt tiltak mot skadedyr, for å hindre videre spredning og skade på bygget. Konsekvensen av manglende oppfølging er økt risiko for skader på bygningskonstruksjoner og innemiljø, samt ubehag for brukere av bygget.
- Det vises til borettslaget for dagens status.

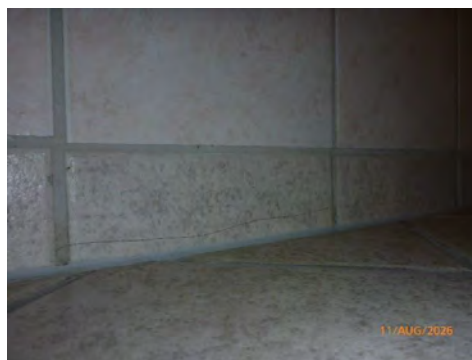
- Det er påvist sprekker i sokkelfiser mellom innredning og kasse ved dusjkabinett.

Sprekker i sokkelfiser

- Det anbefales å utbedre eller skifte ut skadede sokkelfiser for å opprettholde et pent estetisk uttrykk. Konsekvensen av å ikke utbedre er hovedsakelig estetisk, men dersom sprekken utvikler seg, kan det på sikt oppstå risiko for fuktskader dersom vann trenger inn bak flisene.

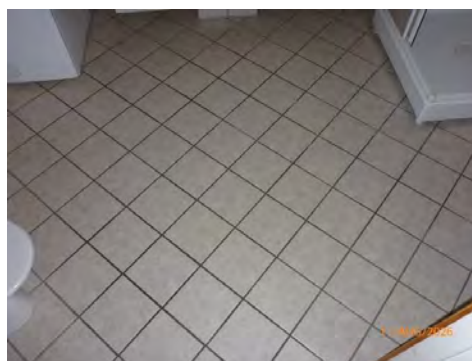
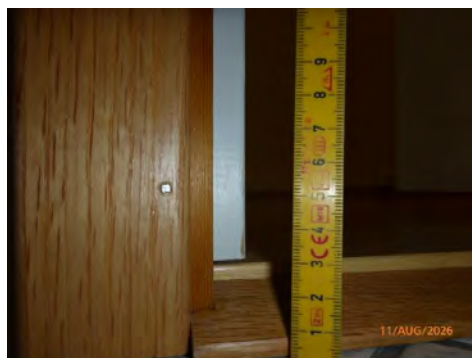
### ! TG 3 Overflater gulv

- Det er påvist avvik i fallforhold til sluk som medfører at bruksvann ikke ledes til sluk
- Det er mulighet for at det kan forekomme vannlekkasje på våtrommet hvor vann ikke vil gå til sluk. Det er ikke fall på gulvet.
- Det er påvist at noen fliser har bom (hulrom under).
- Teskel under dør fra gang til våtrommet er 30mm. Dette får være maksimalt 25 mm ved brutt kant på terskel.

Manglende fall mot sluk medfører risiko for at vann ikke ledes til sluk, noe som kan føre til fuktskader i omkringliggende konstruksjoner og økt fare for lekkasjer.

- Det bør kontrolleres om det er oppbrett av membran bak skrålist på terskel under dør. Ved større avvik kan det være nødvendig å bygge opp gulvet på nytt i henhold til gjeldende krav. Arbeidet bør utføres av kvalifisert fagperson.

- Et bad med manglende/reduert fall til sluk blir mindre funksjonelt og sikkert for brukeren. Dette kan medføre stående vann på gulvet, vann som ikke ledes effektivt til sluket, økt risiko for at vann renner ut av rommet og redusert sklisikkerhet på gulvet.
- Det bør kontrolleres om det er oppbrett av membran bak skrålist på terskel under dør. Ved større avvik kan det være nødvendig å bygge opp gulvet på nytt i henhold til gjeldende krav. Arbeidet bør utføres av kvalifisert fagperson.

- Selv om bom eller hullid ikke alltid er et umiddelbart problem, bør det overvåkes nøye før eventuell utvikling i sprekker i flisfuger e.l. oppstår. Dersom slik utvikling oppstår, bør det iverksettes tiltak for å begrense videre skade.
- Det finnes gummimatter med skrå kant som en midlertidig fiks om høyden hindrer normal bruk.

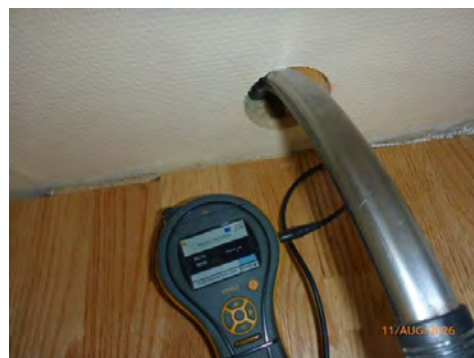
Kjøkkeninnredningen har profilerte fronter og benkeplate i laminat. Det er montert sprutplater på vegg over benkeplatene. Alt teknisk utstyr vil alltid være beheftet med stor usikkerhet og betydelige levetidsvariasjoner utover fabrikkgarantier. Ved fuktsøk med Protimeter MMS 2 ble det ikke registrert forskjeller i verdier som kan indikere mulighet for bakenforliggende fukt i risikoutsatte områder på kjøkkenet.

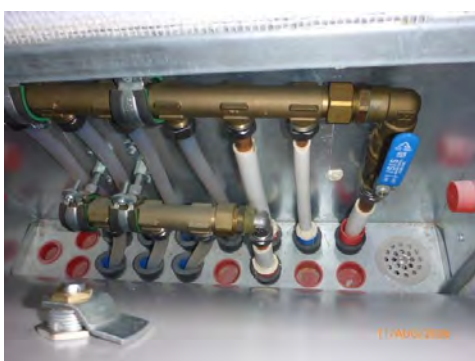
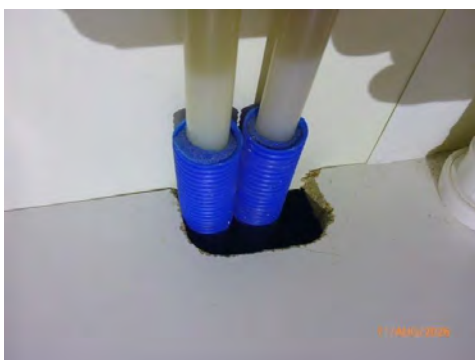
Ingen dokumentasjon vedrørende VVS er fremlagt eller kontrollert. Vannledningene er av plast (rør-i-rør) og er besiktiget i rørskap. Stoppekran finnes inne i skapet. Dersom det ønskes en grundigere kontroll og vurdering av anlegget, anbefales det å kontakte autorisert rørlegger.

Påsatt pakning for tetting.

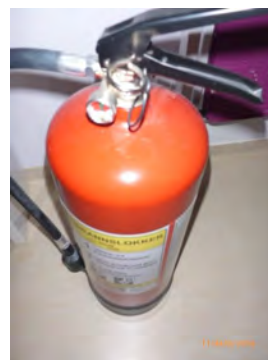
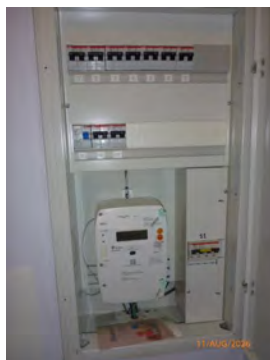
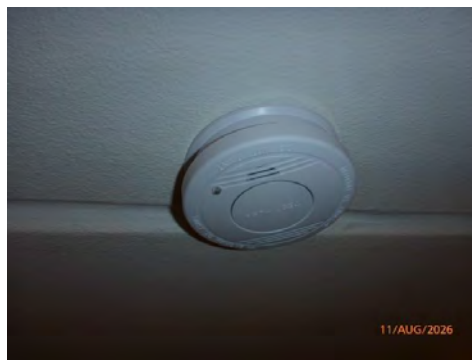
- Det er synlige tegn på avvik i branncelleinndeling ut ifra dagens byggt tekniske forskrift. Dør fra boenheten til fellesarealer er ikke brannklasset, det er ikke påført typeskilt på dør og karm. Det er ukjent om dør fra fellesarealer skulle vært brannklasset.
- Ukjent alder på røykvarsler.
- Det er påvist mangler ved håndslukkerutstyr ihht gjeldende forskrift om brannforebygging. Brannslukkingsapparatet er eldre en 10 år.

- Det vises til borettslaget for dagens status.
- Skifte til ny røykvarsler. Påfør dato for montering.
- Montere nytt brannslukkingsapparat.
