# Lilletorgnes 31

# Beskrivelse av eiendommen

# Sammendrag av boligens tilstand

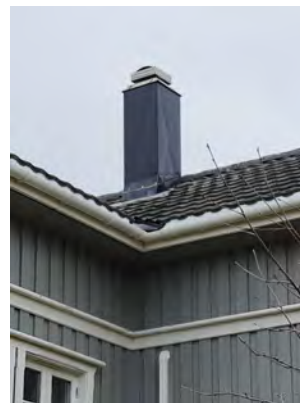
Pipebeslag på tak, takrenner og nedløp i metall.

- Det mangler tilfredsstillende adkomst til pipe for feier. Stigetrinn til pipe mangler

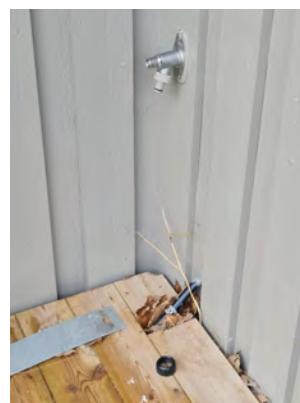
Bindingsverk fra byggeår, stående malt bordkledning fra byggeår.

- Det er ingen eller liten lufting i nedre kant av kledning mot grunnmur.

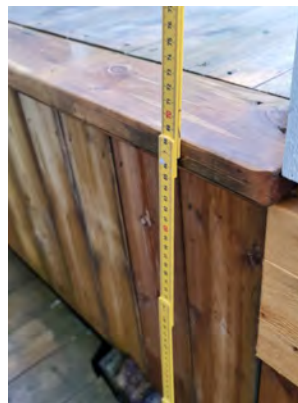
TG 3

Balkong av impregnernt materiale i mot vest fra byggeår og 2021

Manglende rekkverk

- Rekkverkshøyde må endres for å tilfredsstille krav på byggemeldingstidspunktet.
- Åpninger i rekkverk må endres for å tilfredsstille krav på byggemeldingstidspunktet.
- Rekkverk må monteres for å lukke avviket.

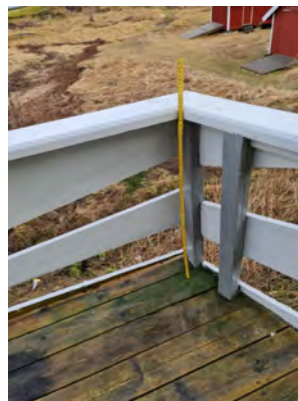
Stor åpning i rekkverk

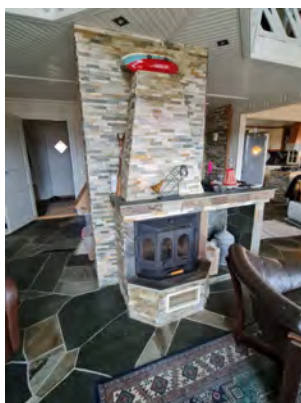
TG 1

Flislagt elementpipe med feieluke i stue. Innmuringsspeis med lukket ildsted.

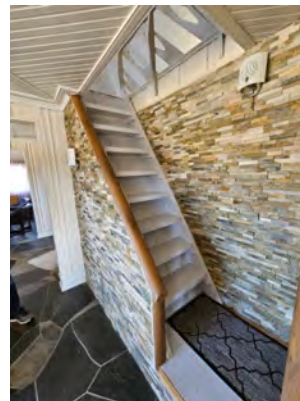
TG 3

Plassbygget tretrapp opp til hems, Tett trapp med enkel bod/kott under. Noe bratt. Rekkverk på hems.

Trapp fra stue

- Rekkverkshøyde må endres for å tilfredsstille krav på byggemeldingstidspunktet.
- Håndløper bør monteres, men det var ikke krav på byggetidspunktet.
- Håndløper må monteres på vegg for å tilfredsstille krav på byggetidspunktet.
- Rekkverk må monteres for å lukke avviket.

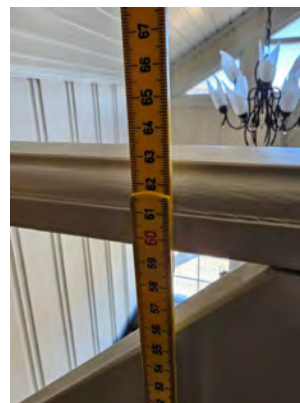
Rekkverk på hems/loft

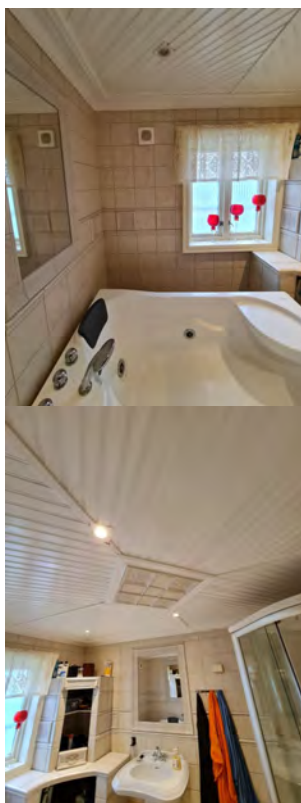
Flislagt bad med trepanel i himling. Utført som egeninnsats ved bygging. Ingen dokumentasjon er fremlagt.

TG 2

- Det er vindu/dør med ikke fuktbestandige materialer i våtsonen (dusjsonen), løsningen eller byggematerialet er uegnet vindu plassert bak badekar, malte trefinger

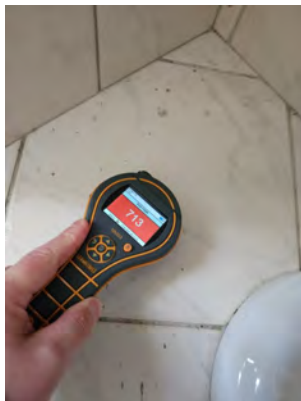
Hulltaking er ikke foretatt siden våtsoner er mot yttervegg, kjøkken innredning og mot leca-vegg.

Utslag på fukt bak fliser

Ved fuktsøk på gulvoverflaten ga dette indikasjon på fukt bak fliser, dette var i området fra servant til sluk under badekar.

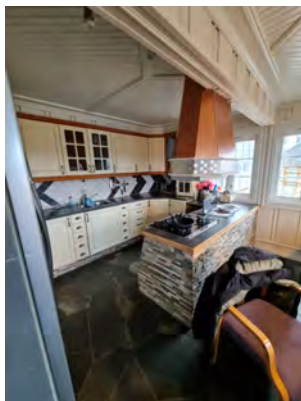
TG 1

laminat benkeplate og malte profilerte fronter med flis mellom benkeplate og overskap. 1 1/2 oppvask kum i stål, oppvaskmaskin, kjølfryseskap og frittstående gass komfyr.

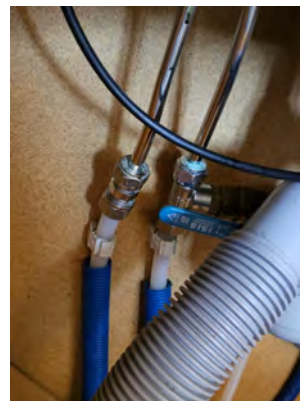
plast rør i grunnen med varmekabel ca 25 m inn til hytten.

Manglende tettemuffe for rør-i-rør. Noe irr på koblinger for vannkran.

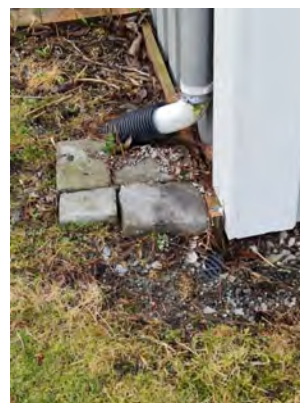
TG 1

Ingen drenering med unntak av undersprengt stein og drenering i tomtegrense mot vei. Drensrør for bortføring av takvann i grunnen.

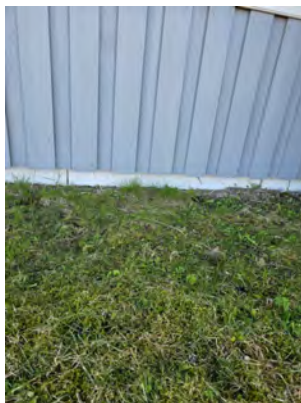
Grunnmur som isolert plate på mark.

Synlig isopor bør tildekkes

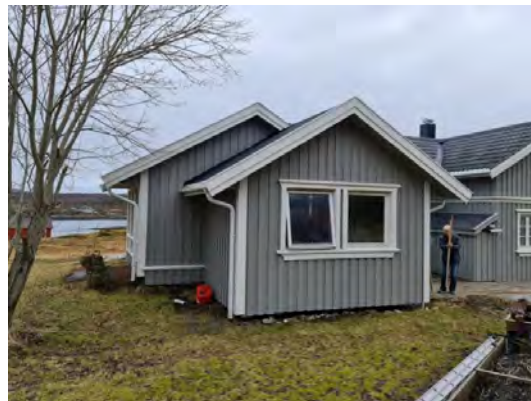
TG 0

Anneks og utebod ferdigstilt i 2021. God tilstand, se nærmere under «beskrivelse».

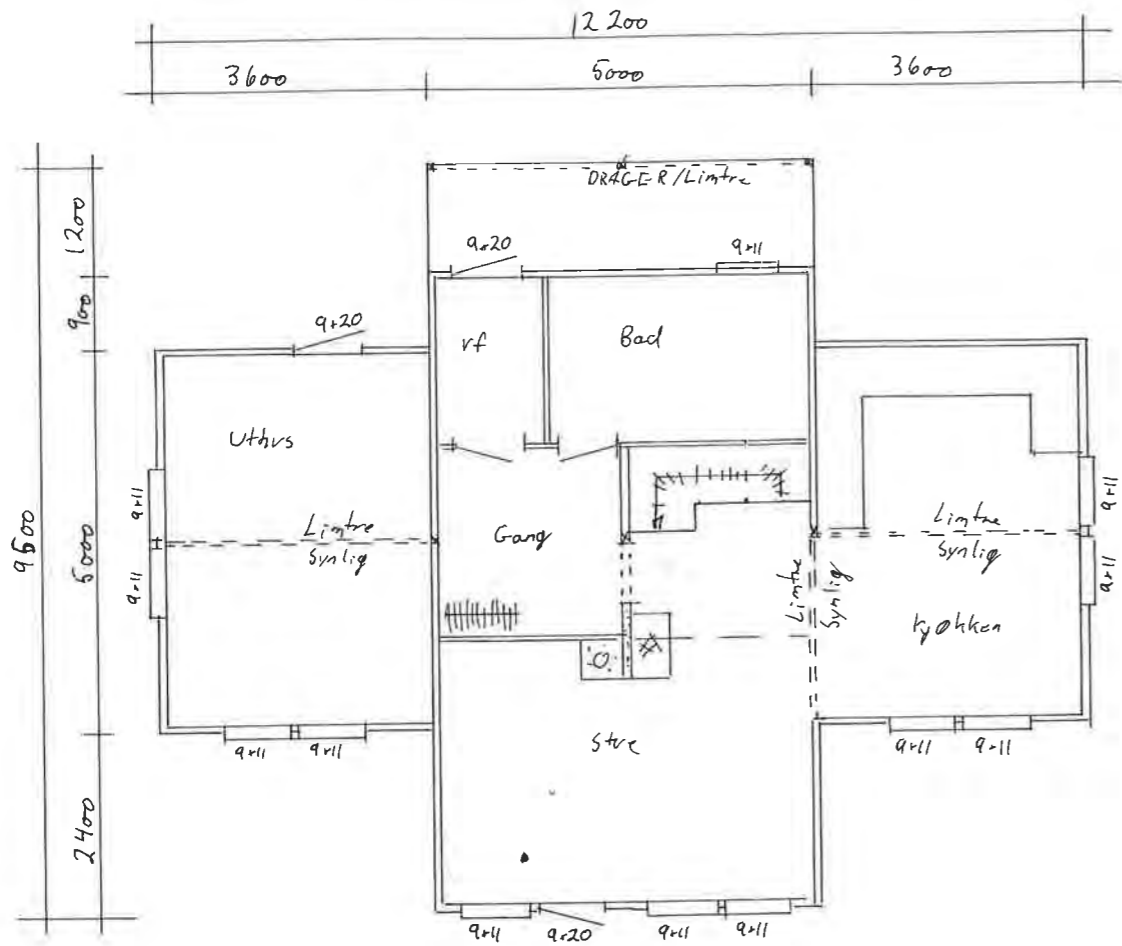
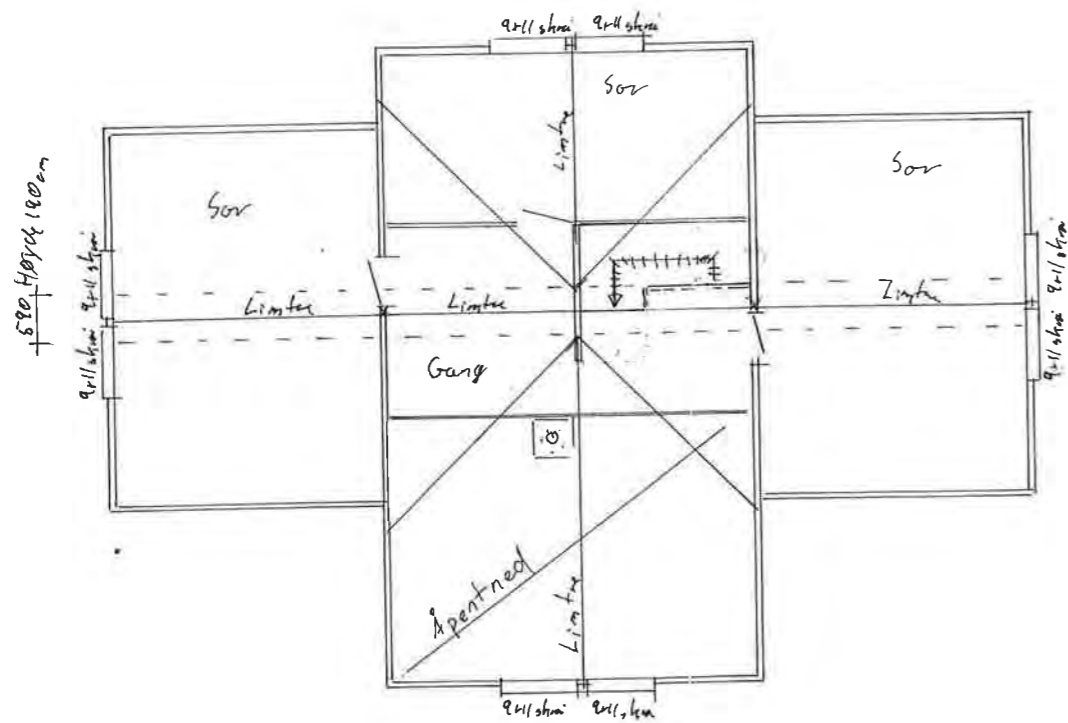
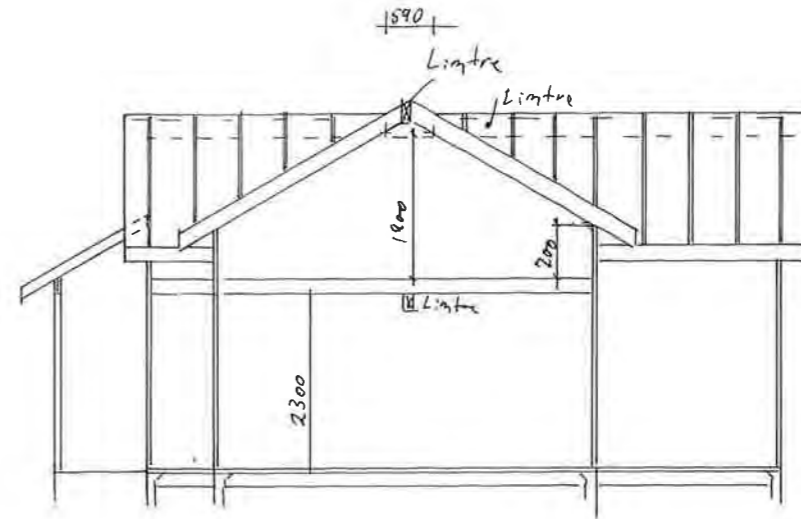
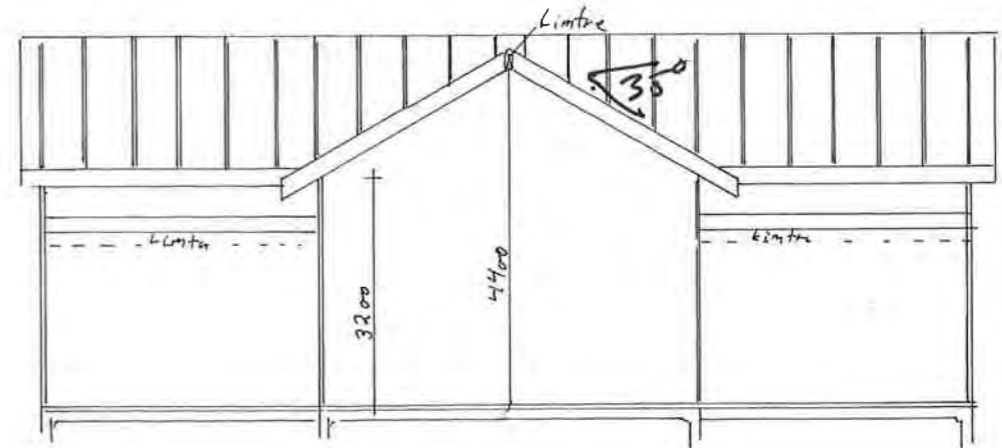
Fasader Hlytte			
Steinar Utr-4			
M	1:100		
Dnr	1/6-04

Grunnflate : 77,4 m<sup>2</sup>  
 Bebyggt Areal : 83,5 m<sup>2</sup>
