# Salhusberget 1

# SALGSOPPGAVE INNHold

Befaringsdato: 16.09.2024

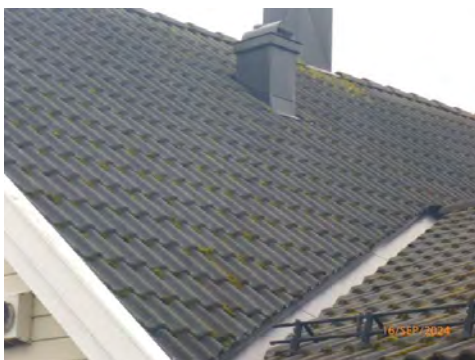
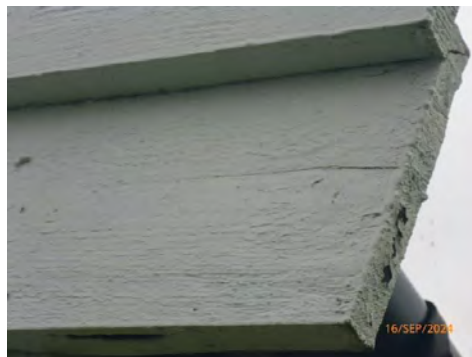
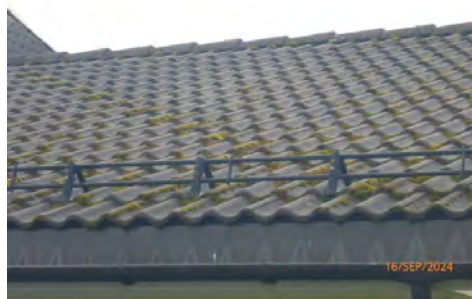
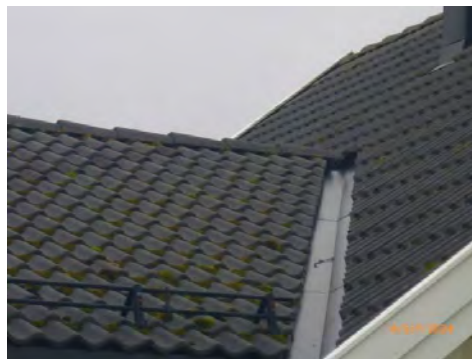
Taket er besiktiget fra taknivå. Taktekkingen er av betongtakstein. Vindskier, hengbord, kasser og vannbord av tre. Felles bygningsdel, det vises til borettslaget for tilstandsvurdering. Mye mose på taket, observert råte på en vindskie.

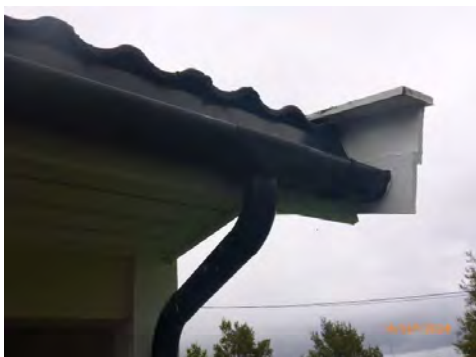
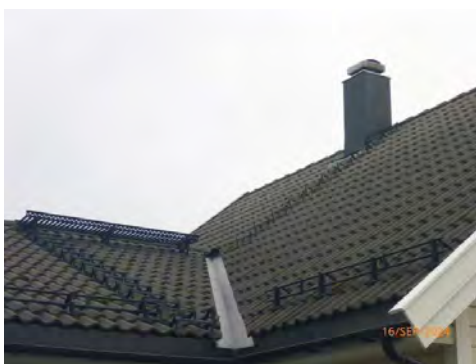
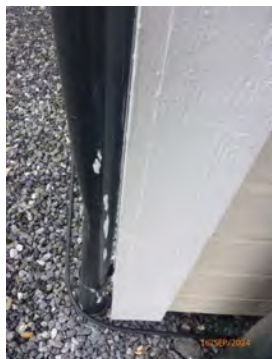
### Nedløp og beslag

Takrenner og nedløp i metall. Snøfangere, takstige, pipebeslag og en luftehatt er montert. Skade på et taknedløp ved hovedinngang. Felles bygningsdel, det vises til borettslaget for tilstandsvurdering.

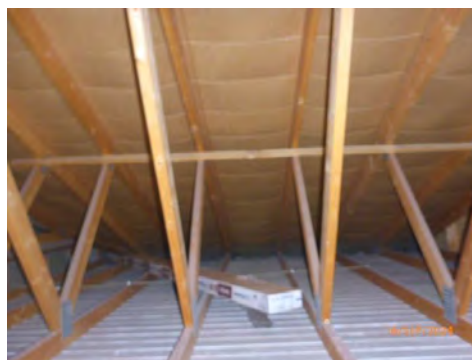
Carport

- Hele takkonstruksjonen er gjenbygget. Det er ingen mulighet til vurdering utover alder og observasjoner fra underliggende etg.

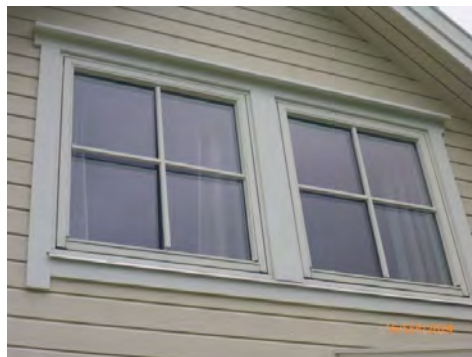
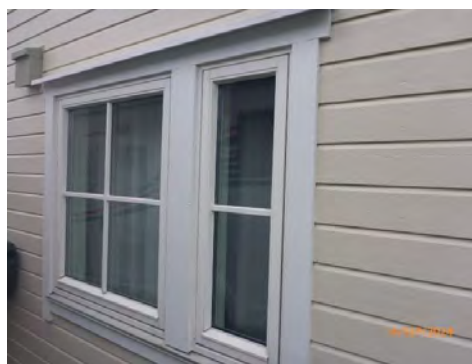
## ! TG 2 Vinduer - 2

Et vindu på soverom i 1.et mot øst.

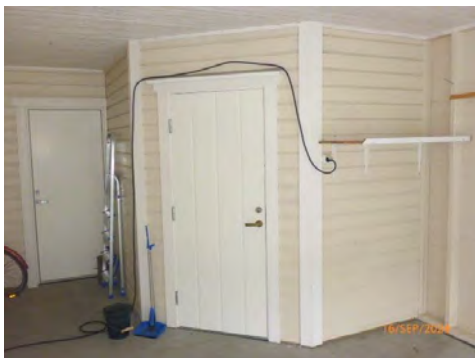
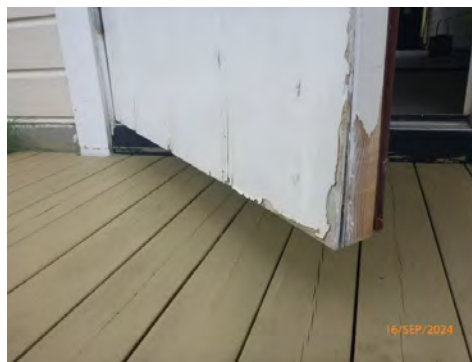
## ! TG 1 Balkonger, terrasser og rom under balkonger

Altan i tre mot vest på ca. 30 m<sup>2</sup>. Konstruksjon fra byggeår, utvidet noen år senere.  
Dekke i tre, rekkverk i tre. Det er ca. 6 m<sup>2</sup> som er skjermet under skråtak.

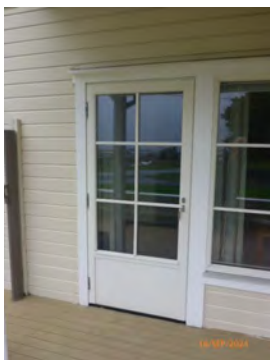
## ! TG 2 Dører - 2

Dør fra carport mot vest i tre, malt dør.

- Tiltak:

Felles bygningsdel, det vises til borettslaget for kostander.

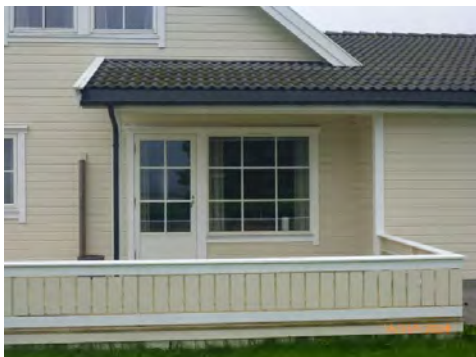
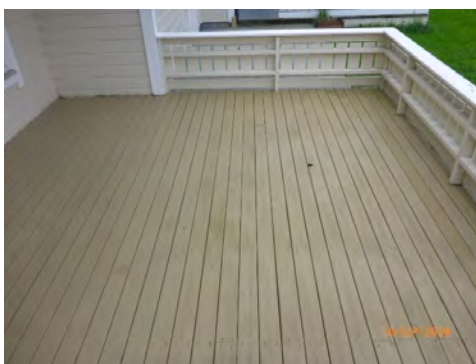
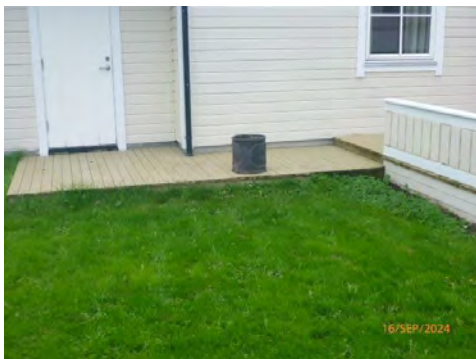
## TG 2 Andre utvendige forhold

For borettslaget, tilstandsanalyserapport, vedlikeholdsplan e.l. for fellesdeler i bygget

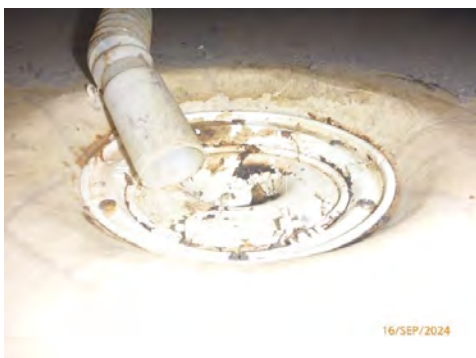
### ! TG 1 Sluk, membran og tettesjikt

Det er plastsluk og synlig vinylbelegg som tettesjikt.

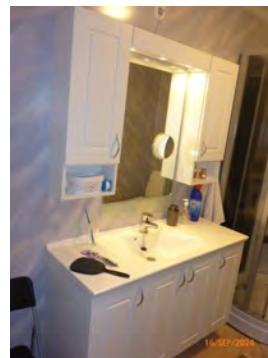
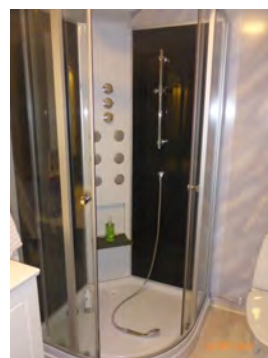
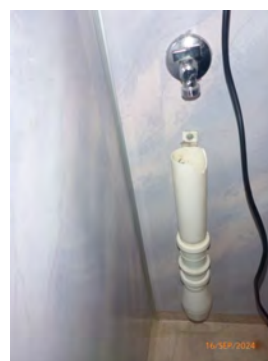
## HOVEDETASJE > BAD/VASKEROM

### ! TG 1 Sanitærutstyr og innredning

Rommet har innredning med underskap, servant, overskap, speil og belysning. Toalett, dusjkabinett og opplegg for vaskemaskin.

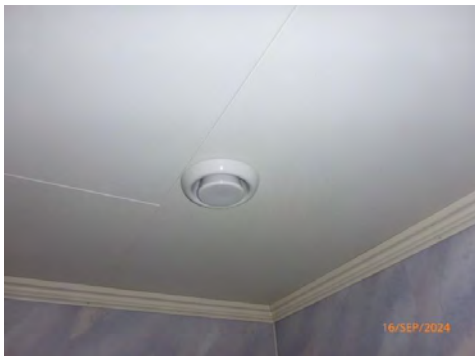
## HOVEDETASJE > BAD/VASKEROM

### ! TG 1 Ventilasjon

Det er balansert ventilasjon.

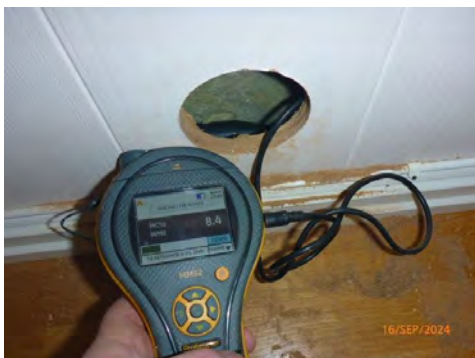
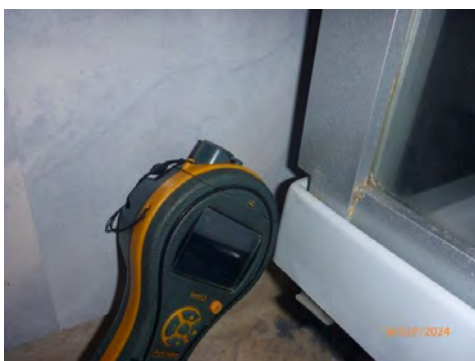
### ! TG 0 Tilliggende konstruksjoner våtrom

Hulltaking er foretatt uten å påvise unormale forhold. Hulltaking er foretatt fra stue mot dusjkabinett. Fuktkvotemåling (vekt%) i konstruksjonen ble målt til 8,4 %, tørt.  
Ved fuktsøk er det ikke registret forskjeller i ledeevne som kan indikere fukt fra bruk i gulv og vegg ved dusjkabinett på badet

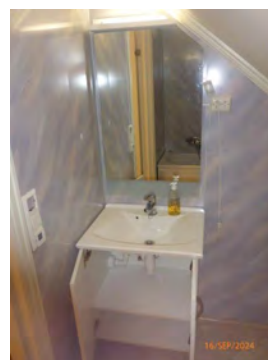
### ! TG 1 Sanitærutstyr og innredning

Rommet har innredning med underskap, servant og speil. Det er montert toalett og badekar.

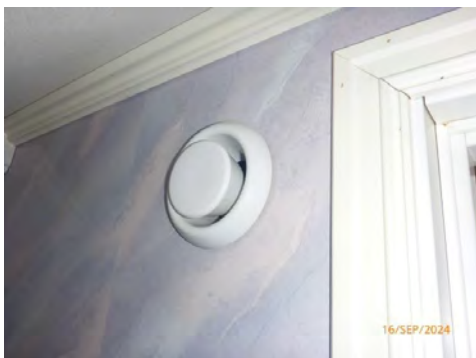
#### Vurdering av avvik:

- Det bør etableres tilfredsstillende tilluft til våtrom f.eks. luftespalte ved dør e.l.

**Kostnadsestimat: Under 10 000**

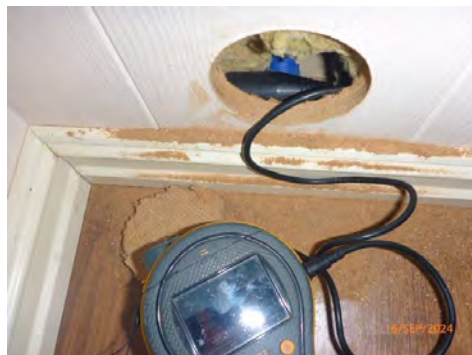
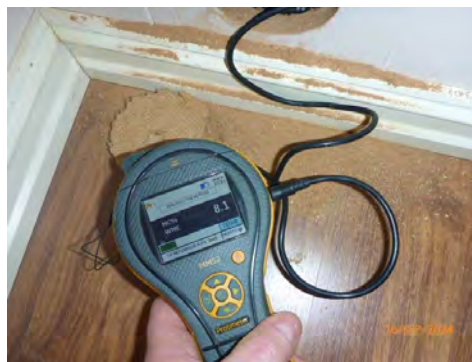
### ! TG 0 Tilliggende konstruksjoner våtrom

Hulltaking er foretatt uten å påvise unormale forhold. Hulltaking er foretatt fra bod mot badekar. Fuktkvotemåling (vekt%) i konstruksjonen ble målt til 8,1 %.

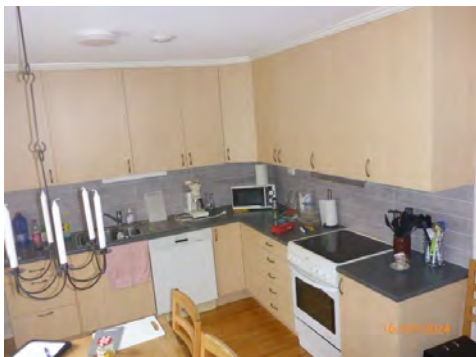
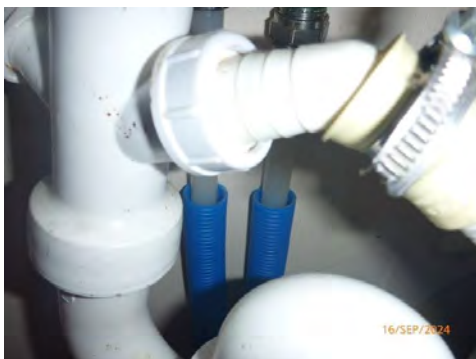
Kjøkkenet har innredning med glatte fronter. Benkeplaten er av laminat. Det er opplegg for komfyr og oppvaskmaskin. Det er montert sprutplater på vegg mellom over og underskap. Alt teknisk utstyr vil alltid være beheftet med stor usikkerhet og betydelige levetidsvariasjoner utover fabrikkgarantier. Det ble ved et fuktsøk med Protimeter MMS 2, ikke registrert forskjeller i verdier som kan indikere muligheten for bakenforliggende fukt i risikoutsatte områder på kjøkkenet.

- Det er avvik:

Det er fuktskade nede på dør under vask.

**Kostnadsestimat: Under 10 000**

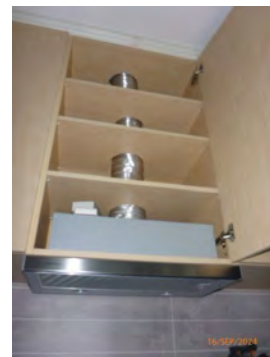
### ! TG 1 Avtrekk

Årstall: 2024

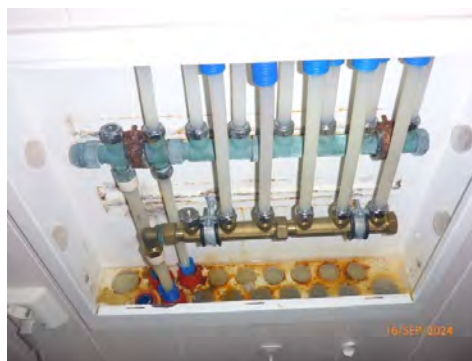
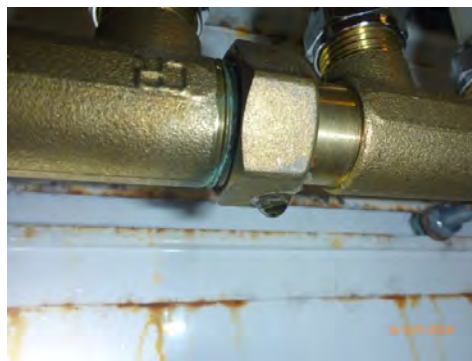
Innvendige vannledninger er av plast (rør i rør). Det er besiktiget i rørskap. Skapet er plassert på bod. Det er sluk i gulvet på boden. Innvendig stoppekran på bod.

Det var en lekkasje i skapet. Skapet er etter befaring reparert av rørlegger, Brønnøysund rør as, selger har dokumentasjon på dette. Det ble ved hulltaging og fuktmåling i vegg under skap ikke målt fukt ved befaring, fuktkvote på 8,3 %.

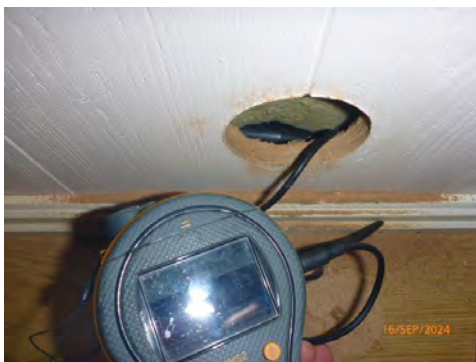
### ! TG 1 Vannledninger

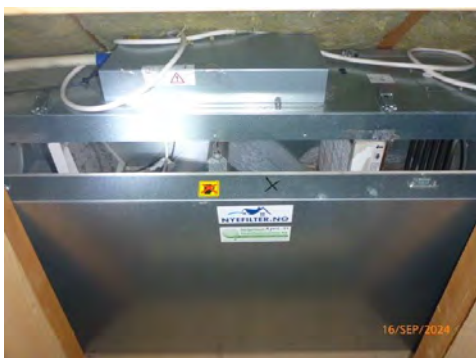
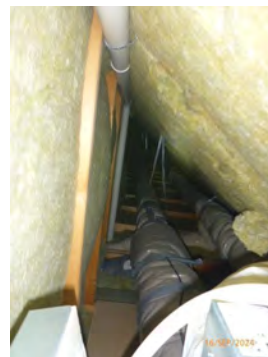
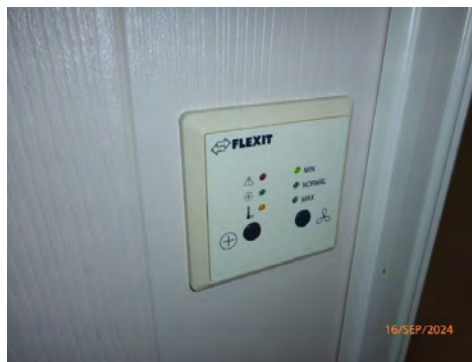
## ! TG 1 Ventilasjon

Boligen har balansert ventilasjon. Aggregatet er plassert på knekkott bak bod på loftet. Det er nylig skiftet filter.

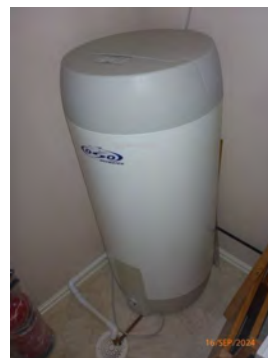
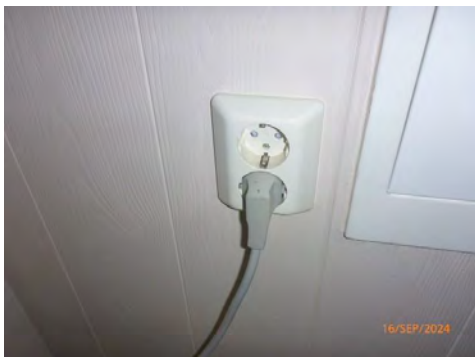
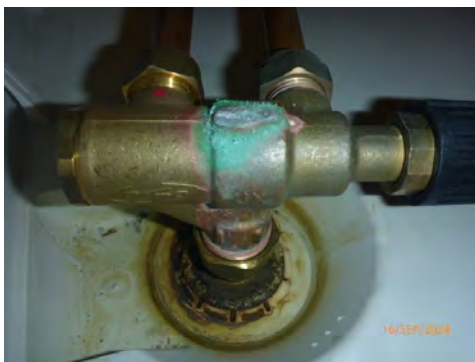
## ! TG 2 Varmt vannstank

Varmt vannstanken er på 198 liter og plassert på bod, det er sluk i gulvet.

- Det er ikke påvist tilfredsstillende el-tilkobling av varmtvannstank iht. gjeldende forskrift.
- Det er avvik:

Det er noe irr og rust på rørkobling oppe på tanken.

Kontakt rørlegger for kontroll. Andelshaver opplyser at bereder planlegges skiftet.

**Kostnadsestimat: Under 10 000**

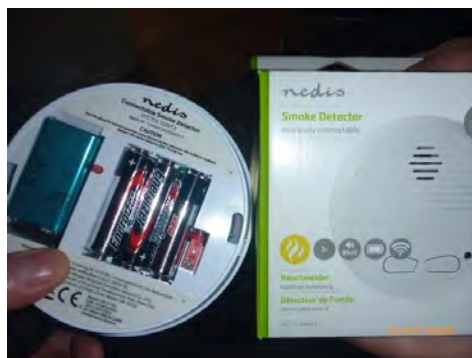
Det er røykvarslere og brannslukningsapparat.

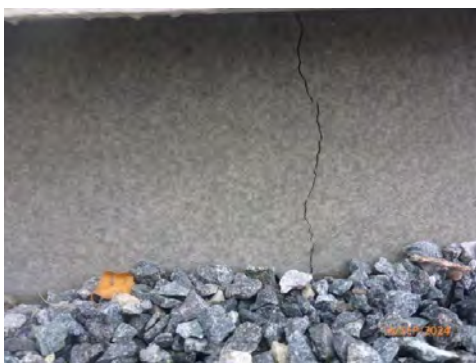
### TG IU Grunnmur og fundamenter

Bygningen har isolerte støpte ringmurer og isolert plass-støpt dekke på grunn.  
Støpt dekke i carport, noen sprekker. Noe sprekker i plater på ringmurer.  
Felles bygningsdel, det vises til borettslaget for tilstandsvurdering.
