Punktumveien 6

Enebolig

Salgsoppgave

Tilstandsrapport

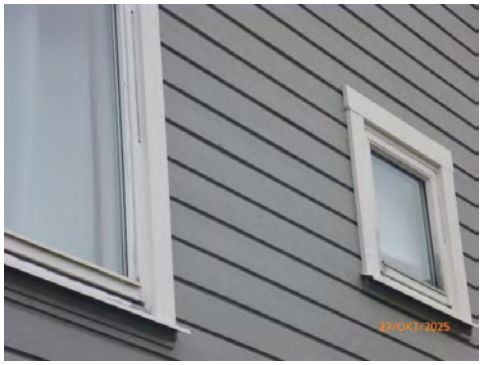
TG 1 Vinduer - 2 - 3

Vurdering av avvik:
• Det er påvist avvik rundt innsettingsdetaljer.
• Karmene i vinduer er slitte og det er sprekker i trevirket.

Eldre beslag over vinduet på vindfang har noe rustmerker.
Det er ikke etablert beslag over de andre vinduene.
Avflasset maling på vinduer mot vest-sørvest.
Foringen på vinduet på bad/vaskerom er løs.

Det bør vurderes å montere beslag over vinduer som mangler dette, for å hindre fuktinntrengning og påfølgende råteskader.

Løs foring på vinduet på bad/vaskerom bør festes for å unngå skade på vinduskonstruksjonen og redusere risiko for fuktproblemer.

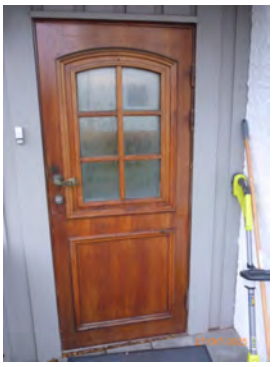
TG 2 Altandør

Bygningen har malt altandør i tre med 3-lags glass. Døren har fast sidefelt med 2-lags glass.

Vurdering av avvik:
• Det er avvik:

Det bør monteres beslag over dørene for å hindre fuktinntrengning og påfølgende skader på dør og omkringliggende konstruksjon.

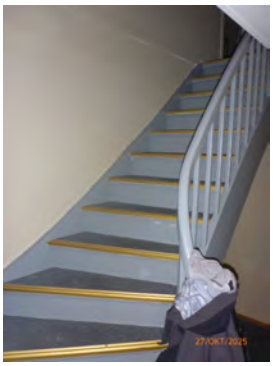
TG 3 Innvendige trapper - 2

Fra peisestue til 2. etasje er det ettermontert en trapp i tre.
Trappen antas å være fra 80-tallet.
