Skomo 45

SALGSOPPGAVE INNHOLD

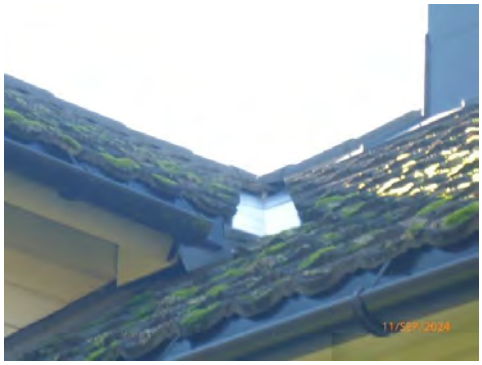
Vurdering av avvik:
• Det er avvik:

Mye mose kan gi fukt/rust og redusert levertid på taktekke.

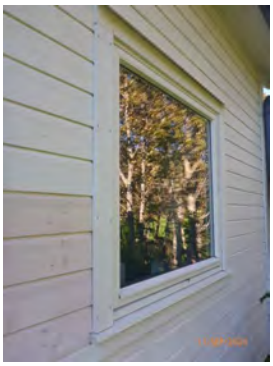
Bygningen har malte trevinduer med 2-lags glass fra rundt 2012. Skiftet som er del av fasaderenovering.
Kjøkkenvinduet er fra 2023, gjenstår fuging ved beslag.

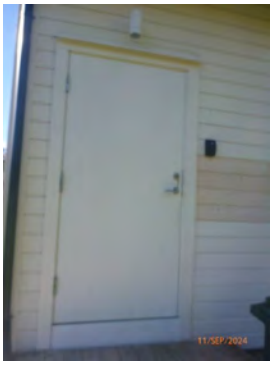
TG 2 Dører - 2

Bi-inngang har lakkert dør.

Vurdering av avvik:
• Det er påvist avvik rundt innsettingsdetaljer.

Konsekvens/tiltak
• Det bør gjøres tiltak for å lukke avviket.

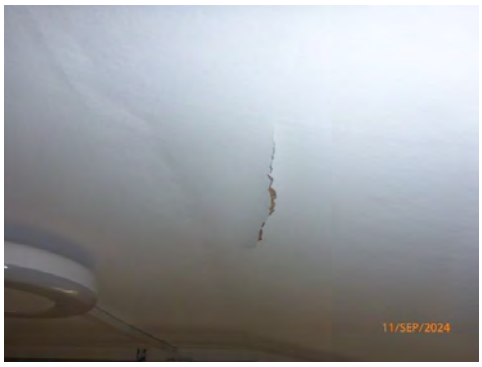
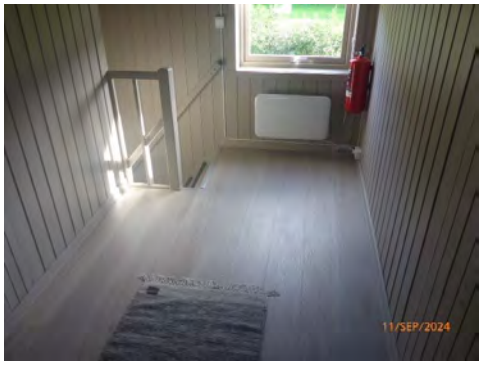
Innvendige overflater av variert opprinnelse. Innvendige overflater er gjenstand for fornying ved jevne intervaller.
Videre normale oppussings og renoveringsarbeider må påregnes.
Kostander for dette vi variere ut fra egen kompetanse og valgte omfang for renoveringene.

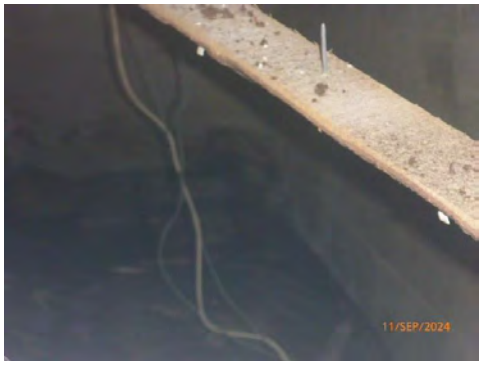
TG 2 Krypkjeller

Bygningen har krypkjeller under trebjelkelag og stubbegulv.

Vurdering av avvik:
• Det er ikke tilfredsstillende ventilering av krypkjeller.
• Krypkjeller har ingen adkomstmulighet og derfor ikke nærmere vurdert innvendig.

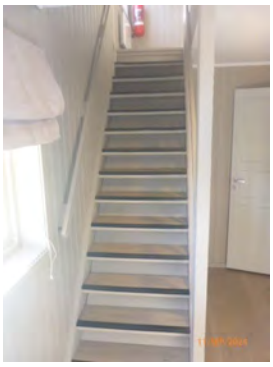
Konsekvens/tiltak
• Rekkverkshøyde må endres for å tilfredsstille krav på byggemeldingstidspunktet.
• Tiltak:

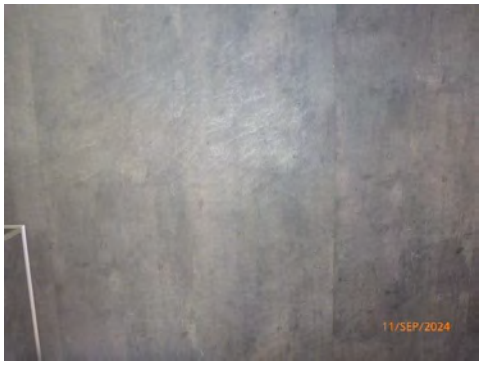
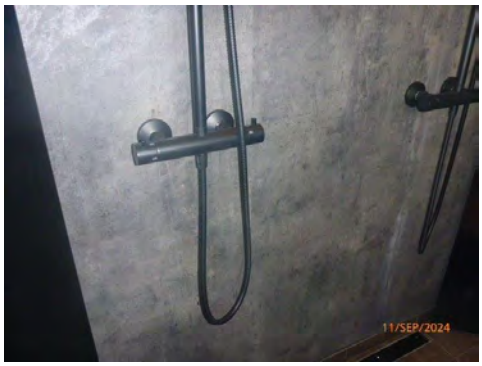
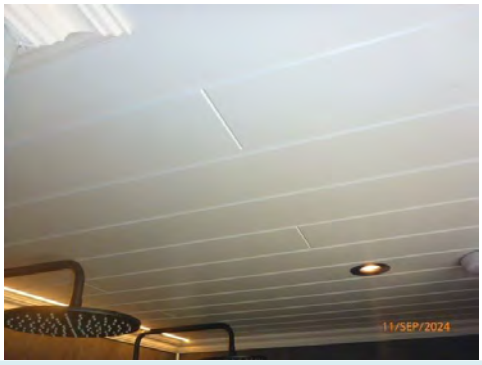
HOVEDTASJE > BAD

Veggene har baderomsplater. Taket har panel.
Det er vindu med ikke fuktbestandige materialer i våtsonen i vegg over badekaret. Avstand er vurdert som tilstrekkelig for å unngå fuktskader i vindu fra bruk av badekaret.

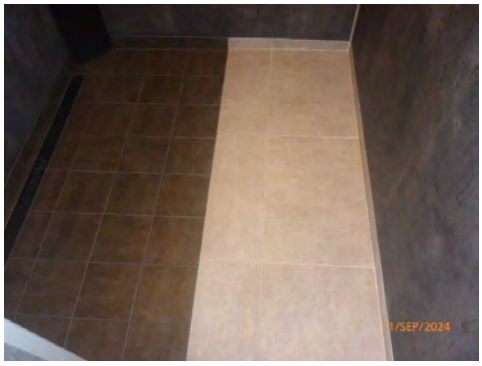
TG 2 Overflater Gulv

Vurdering av avvik:
- Det er påvist at noen fliser har bom (hulrom under).
- Det er påvist avvik i krav til høydeforskjell/fall-løsning på våtrommet.

Konsekvens/tiltak
- Våtrommet fungerer med dette avviket.

Det anbefales vurdert montering av tett dusjkabinett.

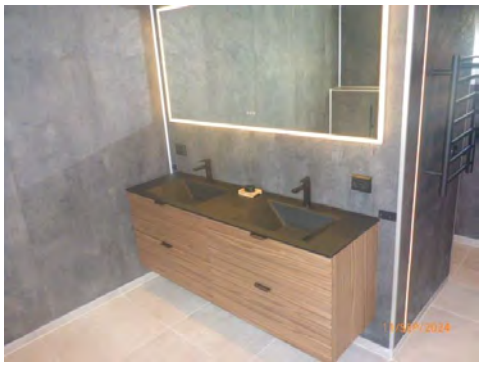
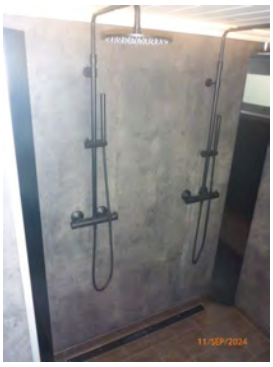
Bad og vaskerom er bygget nytt i 2023
Syltern Bygg og Rehabilitering AS, Bademiljø AS og Elektriker 1 AS
Undersøk om det finnes dokumentasjon på innebygget sistern.

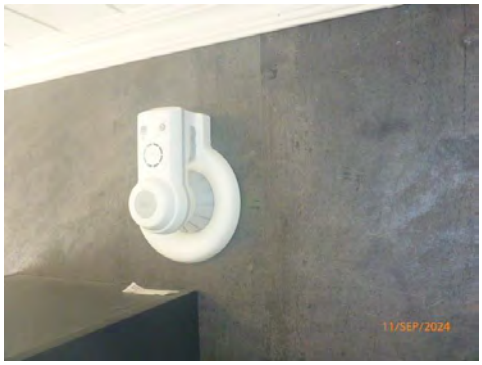
HOVEDTASJE > BAD

Det er mekanisk avtrekk i vegg og en ventil i himling.

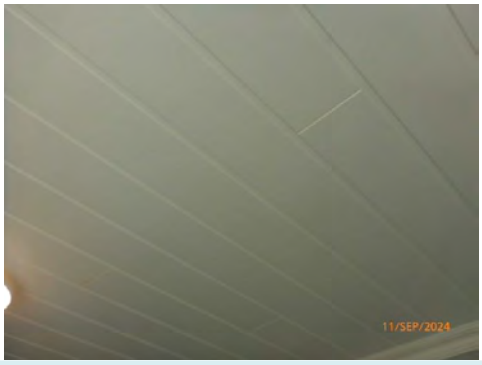
HOVEDTASJE > BAD

Veggene har baderomsplater. Taket har panel.

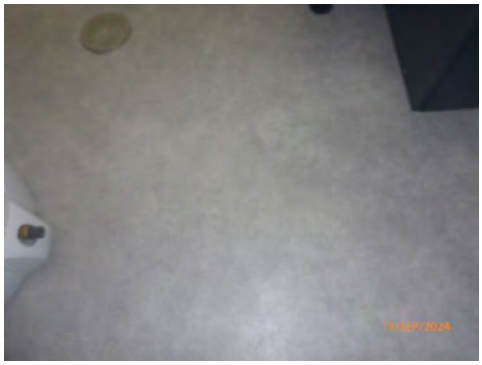
TG 2 Overflater Gulv

Vurdering av avvik:
• Det er påvist avvik i krav til høydeforskjell/fall-løsning på våtrommet.

Konsekvens/tiltak
• Våtrommet fungerer med dette avviket.

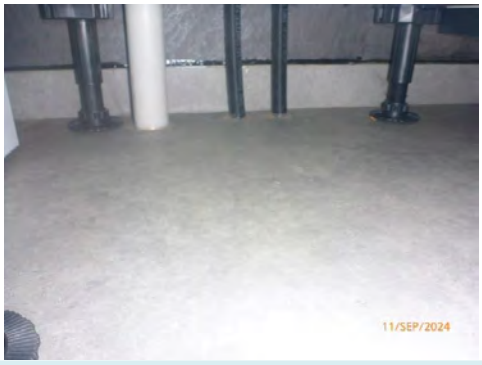
HOVEDTASJE > VASKEROM

Det er plastsluk og synlig vinylbelegg som tettesjikt. Rørgjennomføringer under innredning er fuget til belegget.

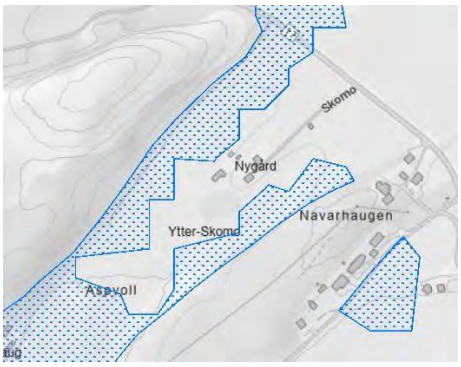
TG 2 Utvendige vann- og avløpsledninger

Utvendige avløpsrør er av plast, antatt fra1971. Det er septiktank med overløp til grøft.
Utvendige vannledninger med ukjent opprinnelse. Mulig fra 1971. Det er privat vannverk for flere eiendommer i Skomo. Det er observert flere oppstikkende jernrør øst for boligen, ukjent om dette er installasjoner tilknytt det det private vannverket.

Vurdering av avvik:
• Mer enn halvparten av forventet brukstid er passert på utvendige avløpsledninger.
• Mer enn halvparten av forventet brukstid er passert på utvendige vannledninger.

Konsekvens/tiltak
• Det er ikke behov for utbedringstiltak siden anlegget fungerer i dag, men ut ifra alder kan skader plutselig oppstå på eldre anlegg.
