# Svingen 4

Enebolig

# Tilstandsrapport

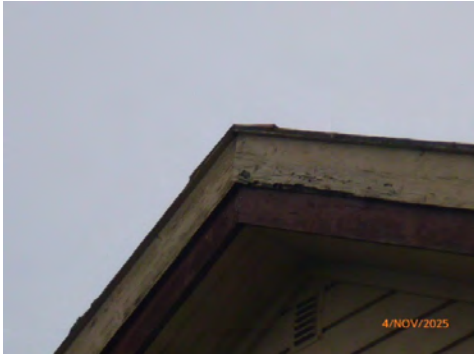
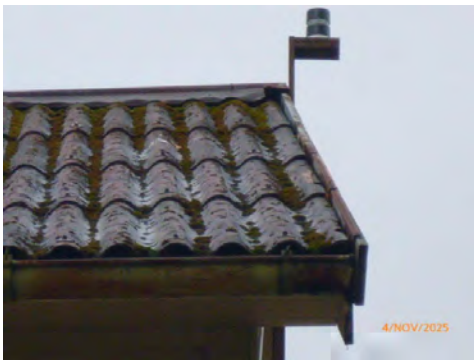
## ! TG 1 Takteking tilbygg vest

*Punktet må sees i sammenheng med Takkonstruksjon/Loft*

**Kostnadsestimat: 20 000 - 100 000**

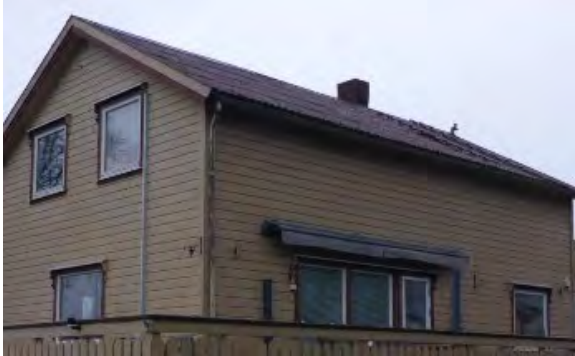
Takkonstruksjonen på tilbygget mot vest er et plassbygget saltak med skrå himling og en liten hanebjelke. Konstruksjonen er ikke åpnet for kontroll. Taket ble renoveret ca. 2010 med ny tekking og ny innvendig himling. Ingen symptomer på skader ble observert ved befarings.

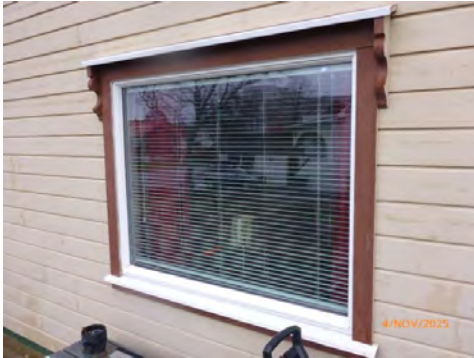
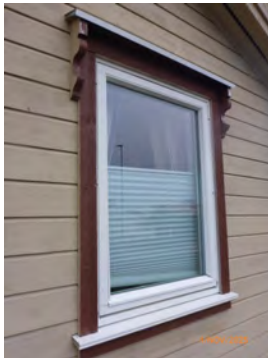
## ! TG 2 Vinduer fra 80-90-tallet

Bygningen har flere malte trevinduer med 2-lags glass fra 1980- eller 1990-tallet.

Det bør utføres vedlikehold og eventuelt utskifting av vinduer med slitte karmene og sprekker i treverket, for å hindre varmetap, redusert isolasjonsevne og risiko for fukt- og råteskader i omkringliggende konstruksjoner.

**Kostnadsestimat: Under 20 000**

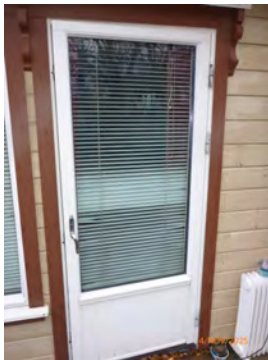
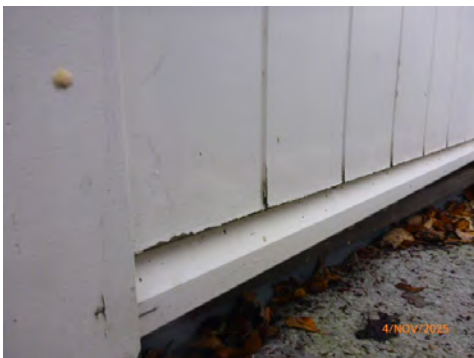
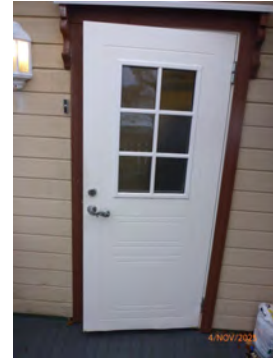
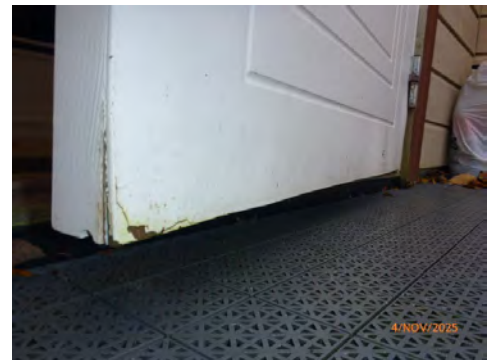
## TG 3 Kjellerdør

Bygningen har en enkel kjellerdør i tre.

- Det er påvist dør(er) med fukt/råteskader.

Kjellerdøren bør utbedres eller skiftes ut for å hindre videre fukt- og råteskader, samt redusere risikoen for inntrenging av vann og varmetap. Manglende tiltak kan føre til ytterligere skade på bygningskonstruksjonen og økte vedlikeholdskostnader.

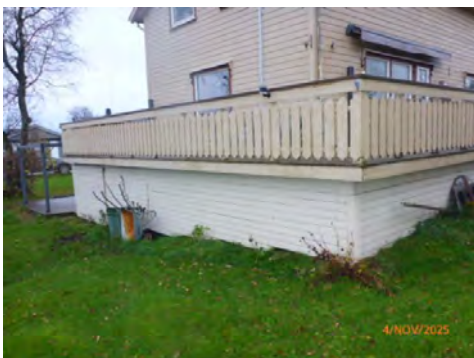
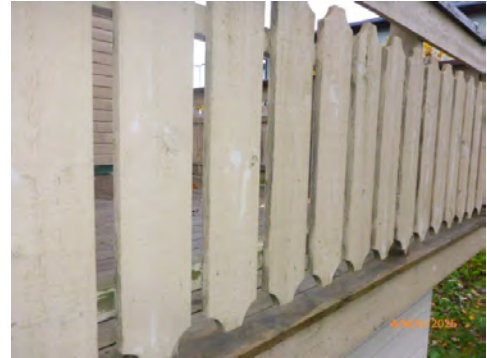
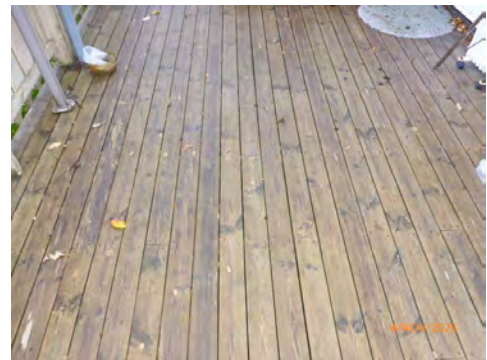
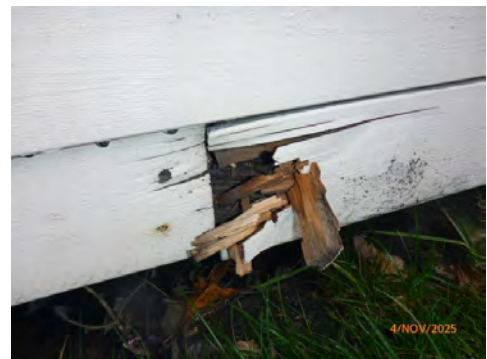
## Balkonger, terrasser og rom under balkonger

Det er en plassbygget altan mot øst og sør fra ca. 2006. Konstruksjonen er oppført i tre og har adkomst fra terreng i nord og stue mot øst. Det er samlet ca. 60 m<sup>2</sup> dekke.

Under frontene på altanen er det montert trekledning, og deler av denne har råteskader.

Råteskadede bord i trekledningen under frontene på altanen må etter hvert påregnes skiftet ut for å unngå spredning av råte og svekkelse av konstruksjonen.

Det bør vurderes å øke avstanden mellom terrassebordene for å bedre dreneringen og redusere risikoen for fuktskader.

Manglende tiltak kan føre til økt vedlikeholdsbehov, redusert levetid og fare for ytterligere skader på konstruksjonen.

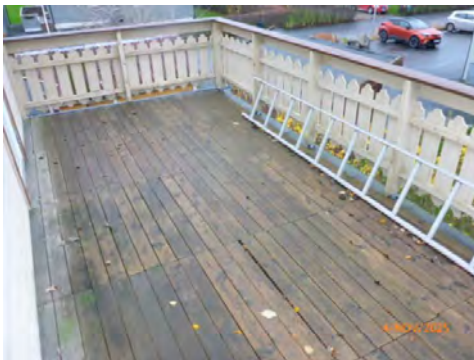
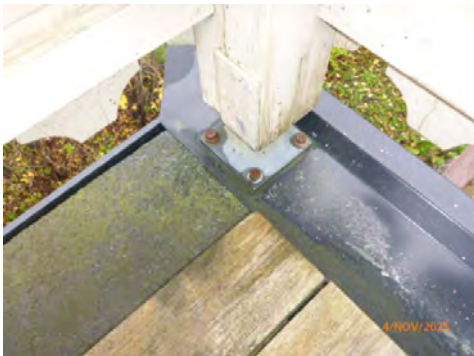
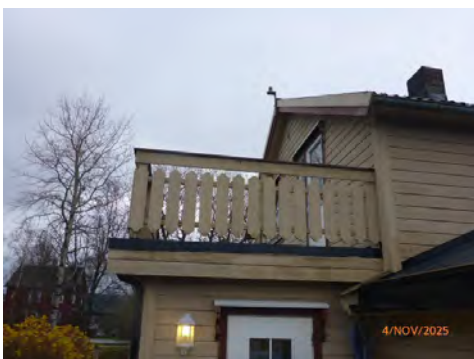
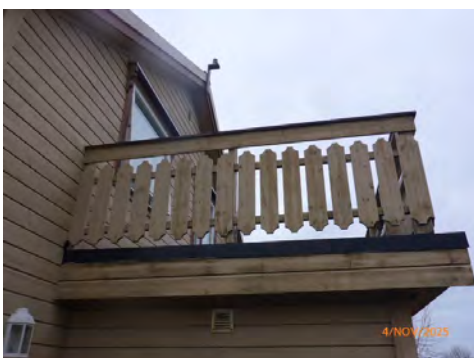
## Balkong i nord

Tilbygget mot nord har tilnærmet flatt tak. Det er etablert en balkong på ca. 12,6 m<sup>2</sup> med adkomst fra et soverom på loftet.

- Rekkverket er for lavt i forhold til dagens krav til rekkverkshøyder.
- Balkong/terrasse ligger over innredede boligrom, usikker konstruksjon. Konstruksjonsutforming gir økt fare for skader.

Konstruksjonen bør holdes under oppsikt, og det anbefales ytterligere undersøkelser for å avdekke eventuelle skjulte skader, da tilnærmet flate tak over innredede rom har forhøyet skadefrekvens og kan medføre fukt- og råteskader i underliggende konstruksjoner.

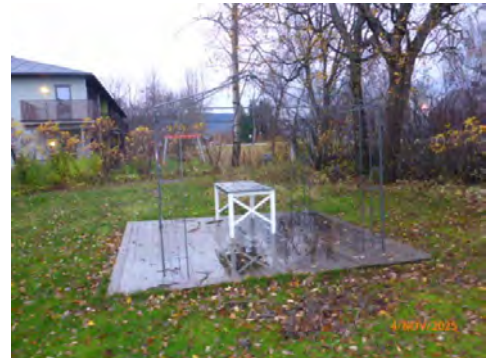
## ! TG 1 Platting i øst

Platting mot øst er oppført i tre, med ukjent opprinnelse, og har et areal på ca. 15 m<sup>2</sup>. Normalt vedlikehold må påregnes.

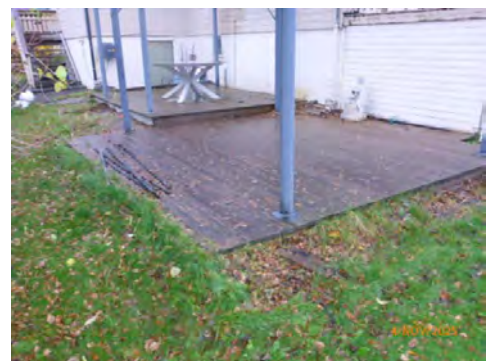
## ! TG 2 Terrasse og platting i vest.

Foran kjeller mot vest er det to plassbygde terrasser i tre, ukjent opprinnelse. Det er til sammen ca. 30 m<sup>2</sup> dekke.

- Det er påvist at dekke på terrassen har en del sprekker.

Vurder oppretting, vasking og ny overflatebehandling for å utbedre skjevheter og sprekker i konstruksjonen.

Dersom tiltak ikke gjennomføres, kan dette føre til ytterligere forringelse av terrassekonstruksjonen og økt risiko for fuktskader eller redusert levetid.

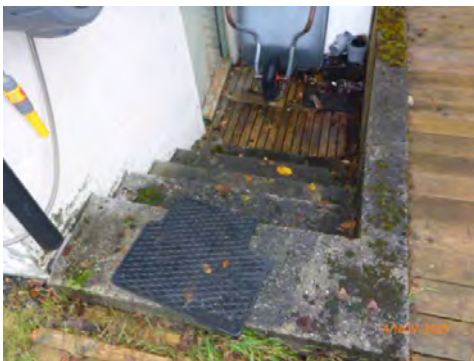
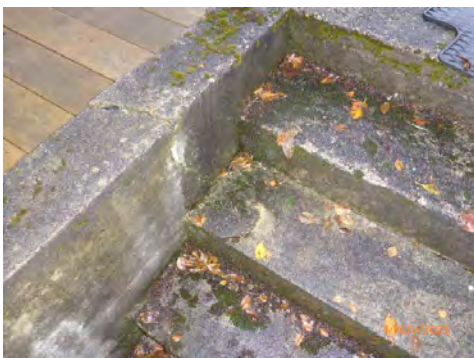
## Kjellertrapp

Plass-støpt trapp og støttemur. Tredekke i bunnen av trappen, ikke åpnet for kontroll under dette.

Betongtrapp og støttemur har sprekker og skader.

- Påviste skader må utbedres.

Betongtrapp og støttemur bør utbedres for å hindre videre forringelse og redusere risiko for personskade eller ytterligere skader på konstruksjonen.

Rekkverk bør monteres for å ivareta sikkerheten og forhindre fallulykker.

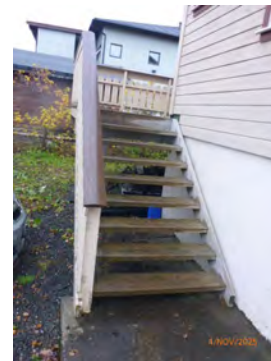
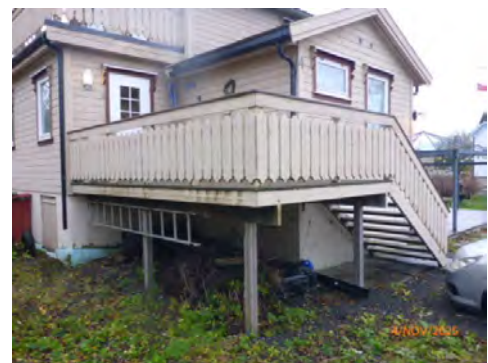
## Utvendige trapper - 2

Ved hovedinngangen er det en plassbygd trapp i tre og en altan på ca. 10 m<sup>2</sup>.

Det er ikke montert håndløper på veggen, noe som er et avvik fra gjeldende krav til sikkerhet.

For å bedre brukervennligheten og redusere risikoen for fallulykker, bør det vurderes å forlenge inntrinnene.

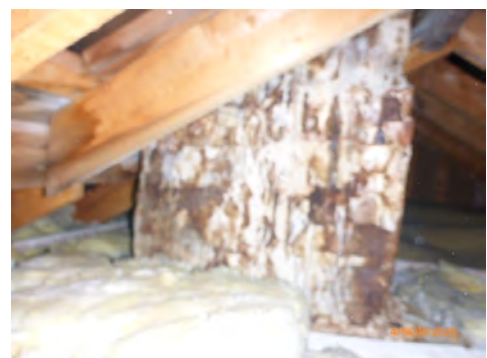
### TG 3 Pipe og ildsted

Boligen har mursteinspipe/teglstein. Sotluke er plassert i kjeller. Pipen er tilkoblet en vedovn på stuen i 1. etasje, denne er fra ca. 2007.

- Ildfast plate mangler på gulvet under/foran ildstedet.
- Det er avvik:

Rust på sotluken.

Tegn til fuktvandring fra pipe over tak.

Rust på sotluken og utfelling av bekkstot samt tegn til fuktvandring fra pipe over tak kan føre til ytterligere skader på pipekonstruksjonen og redusert brannsikkerhet.

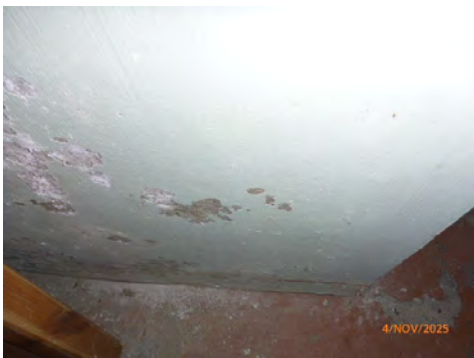
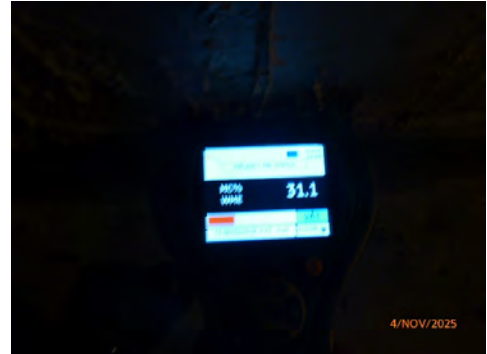
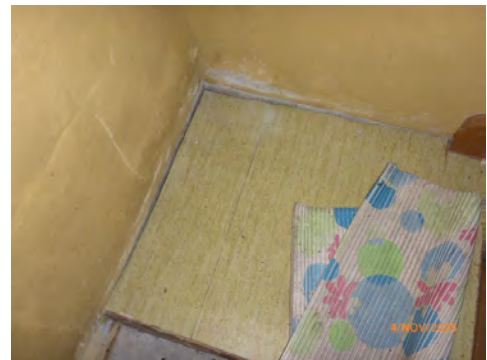
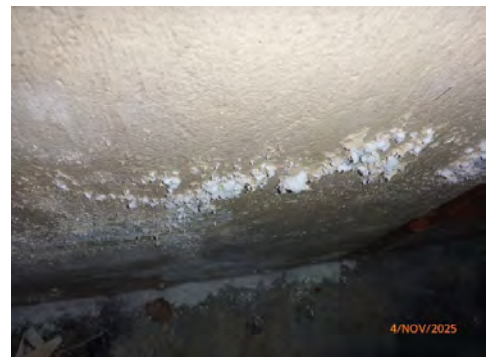
## TG 3 Rom Under Terreng

- Det er påvist indikasjoner på noe fuktgjennomtrenging i kjellergulv.
- Det er påvist indikasjoner på noe fuktgjennomtrenging inn i kjellermur.
- Det er påvist synlig fuktighet på mur/gulv i kjeller.

Det er målt fukt i delevegg/trevegg i en av bodene. Målingene viser over 28 % fuktinnhold, noe som indikerer at treverket er mettet med fukt.

- Det må foretas tiltak for å redusere/begrense fuktgjennomtrenging inn i kjeller.

Dette bør gjøres for å hindre videre fuktskader, samt redusere risikoen for sopp- og råteangrep som kan oppstå ved høyt fuktinnhold i treverk.

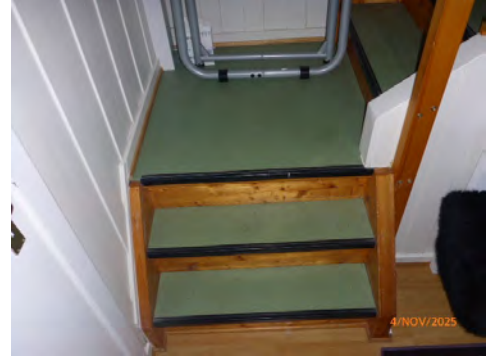
## TG 2 Innvendige trapper

Trappen til loftet er en tretrapp fra byggeåret.

Rekkverkshøyden bør økes og håndløper bør monteres på vegg for å ivareta sikkerheten og redusere risikoen for fall og personskader, spesielt for barn. Manglende tiltak kan medføre økt fare for ulykker i trappen.

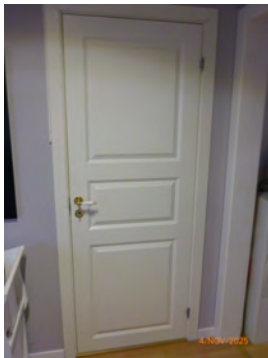
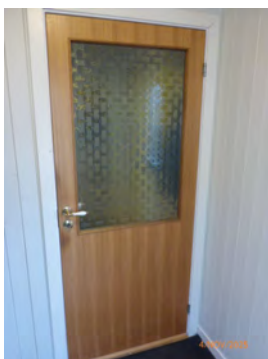
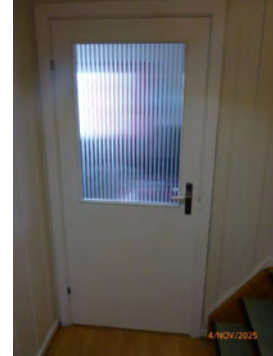
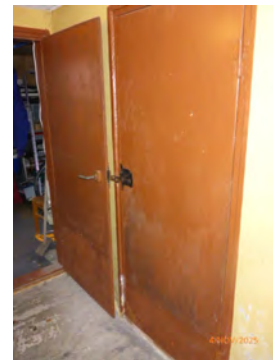
## ! TG 2 Innvendige dører

Innvendig har boligen finérdører fra byggeåret og profilerte lettdører fra rundt 2005 og 2010.

- Det er påvist avvik som tilsier at det bør foretas tiltak på enkelte dører.

Det bør foretas justering eller utskifting av dører som ikke fungerer tilfredsstillende, for å unngå økt slitasje, funksjonssvikt eller skade på dør og karm.

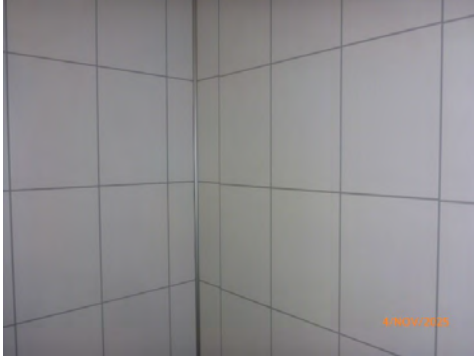
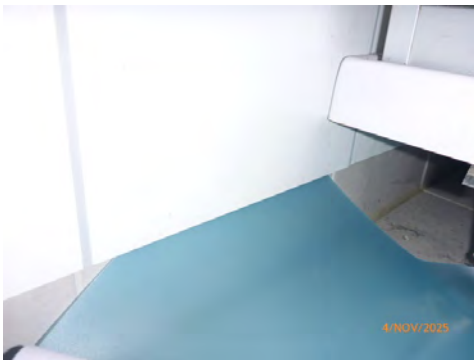
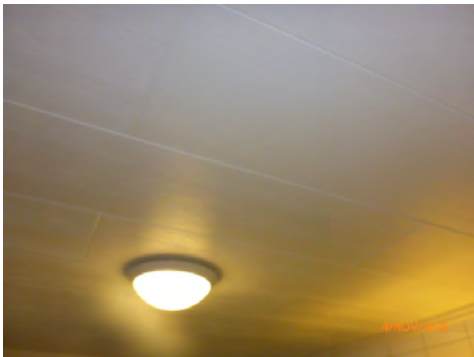
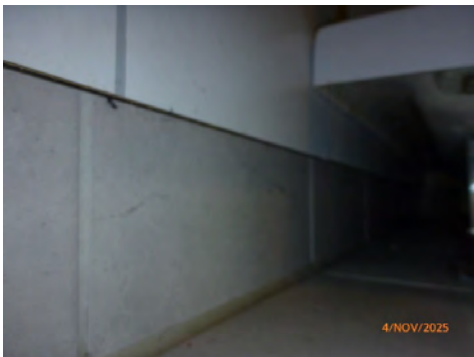
## HOVEDETASJE > BAD

### ! TG 2 Overflater Gulv

- Det er mulighet for at det kan forekomme vannlekkasje på våtrommet hvor vann ikke vil gå til sluk.
- Det er påvist avvik i fallforhold til sluk i forhold til krav i forskrift på byggetidspunktet.

- Til tross for avviket i fall/høydeforskjell til sluk, vil gulvet fortsatt kunne lede vann mot sluket, men med redusert effektivitet. Dette kan potensielt øke risikoen for vannansamling i enkelte områder av badet.
- Et bad med manglende/reduert fall til sluk blir mindre funksjonelt og sikkert for brukeren. Dette kan medføre stående vann på gulvet, vann som ikke ledes effektivt til sluket, økt risiko for at vann renner ut av rommet og redusert sklisikkerhet på gulvet.

Konsekvensen av manglende fall og nivåforskjell er økt risiko for at vann ved lekkasje eller overflødig vannsøl kan renne ut av rommet og forårsake fuktskader i tilstøtende konstruksjoner.

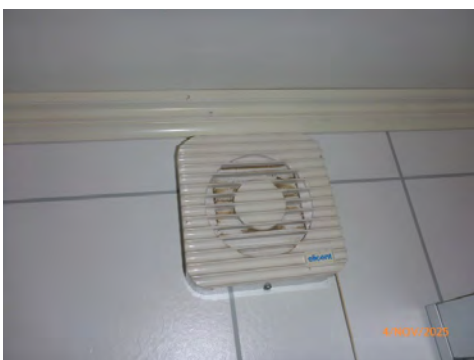
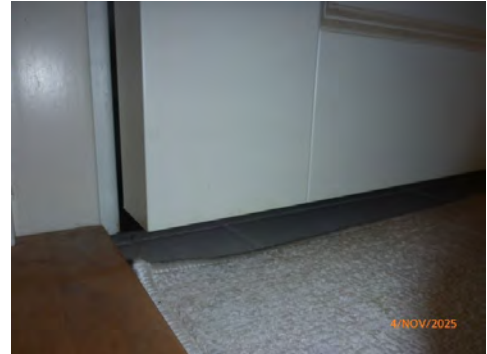
## HOVEDETASJE > BAD

### ! TG 0 Tilliggende konstruksjoner våtrom

Ved fuktsøk på vegg ved dusjkabinettet er det ikke registrert forskjeller i ledeevne som kan indikere fukt fra bruk.

Det er heller ingen visuelle indikasjoner på fukt fra undersiden av våtrommet.

Det anbefales jevnlig kontroll og overvåking av området, da manglende mulighet for hulltaking gir økt usikkerhet om eventuelle skjulte fuktskader. Dette for å redusere risikoen for uoppdagede fuktproblemer som kan føre til skader på konstruksjonen over tid. Det er også anbefalt bruk av dusjkabinett.

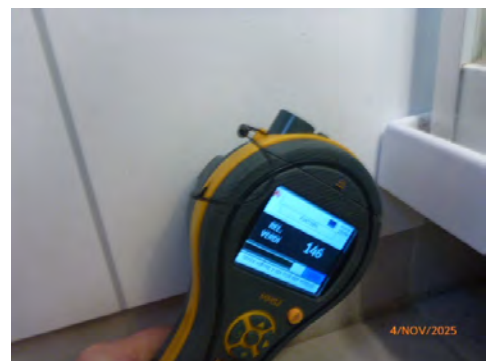
146 nede på plater ved kabinett

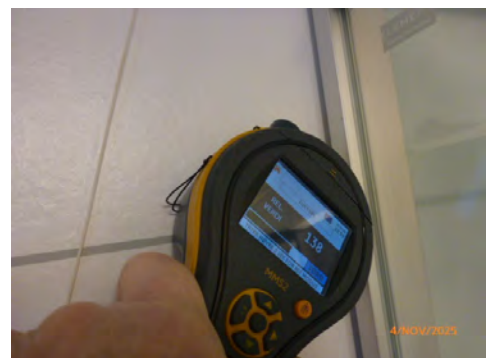
136 oppe på plater ved kabinett

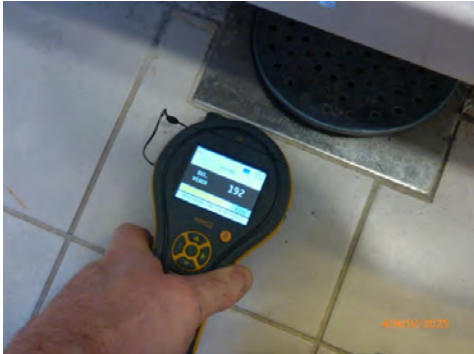
192 ved sluk, 197 ved dør

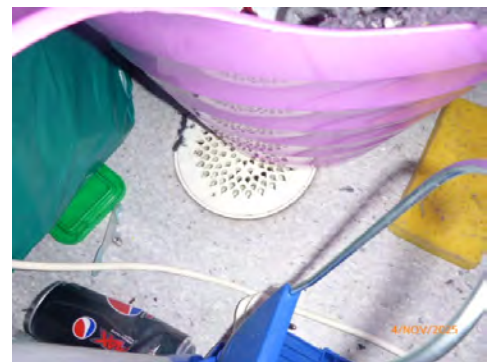
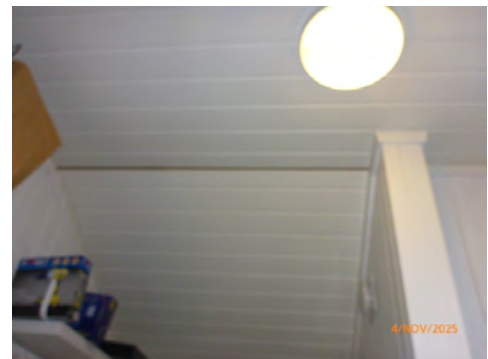
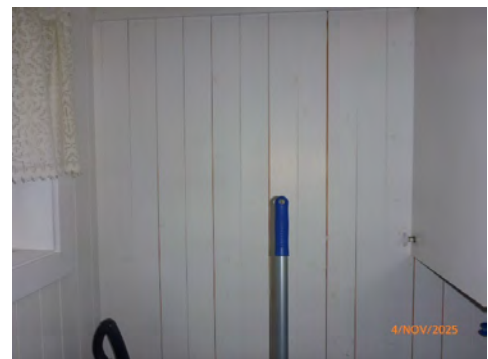
## HOVEDETASJE > VASKEROM

### ! TG 2 Tilliggende konstruksjoner våtrom

Ved fuktsøk på vegg ved skyllekar og på gulvet ved sluket er det ikke registrert forskjeller i ledeevne som kan indikere fukt fra bruk. Det er heller ingen visuelle indikasjoner på fukt fra undersiden av våtrommet eller på tilstøtende toalettrom.

Det anbefales å holde området under oppsikt og unngå vannsøl på gulv og vegg, da manglende mulighet for hulltaking gir økt usikkerhet om eventuelle skjulte fuktskader. Regelmessig visuell kontroll bør gjennomføres for å oppdage eventuelle endringer som kan indikere fuktproblemer.

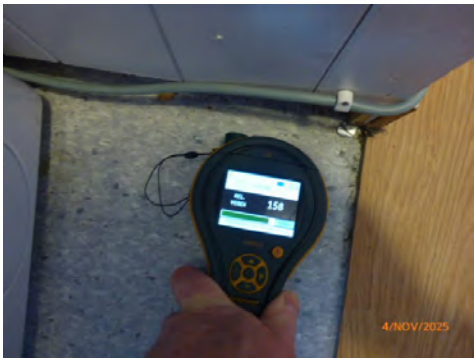
158 på belegg mot laminat

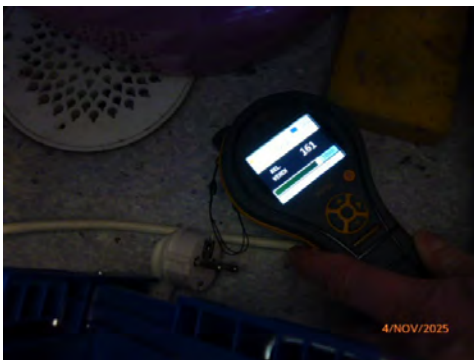
161 ved sluket

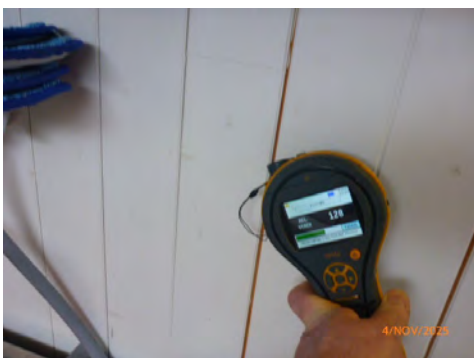
128 vegg over skyllekar

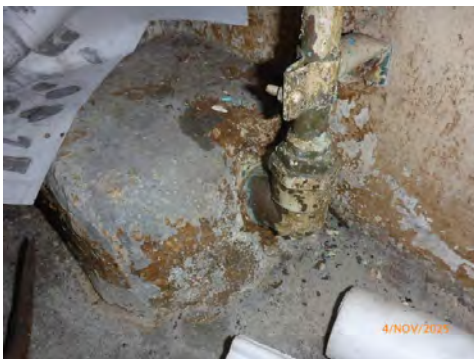
Under badet

- Det er påvist at eventuelt lekkasjevann fra rør i rør system ikke ledes til sluk eller annen kompensere løsning.
- Mer enn halvparten av forventet brukstid er passert på innvendige vannledninger.
- Det er avvik:

Det gjøres oppmerksom på at dette er en risikokonstruksjon, da eldre vannrør har økt sannsynlighet for lekkasjer og skader over tid.

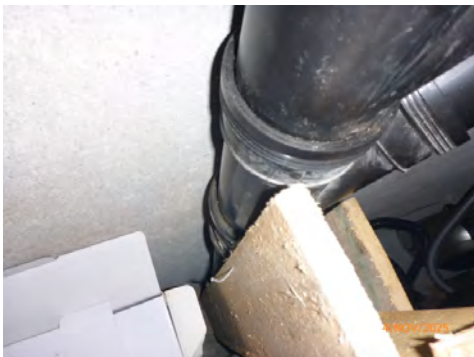
Under vaskerom

Ingen dokumentasjon vedrørende VVS er fremlagt eller kontrollert. Det som er synlig av avløpsrør, er plast. Nye rør er fra rundt 2010 under bad og vaskerom. Avløpet under vaskerommet går ned i en kasse ved gulvet, ukjent status på innkassede avløpsrør. I kjeller er det en gammel støpejernsluk, ukjent hvilke rør som finnes i grunnen her.

- Det er ikke påvist tilfredsstillende lufting av avløpsanlegget.
- Mer enn halvparten av forventet brukstid er passert på innvendige avløpsledninger.
- Det er avvik:

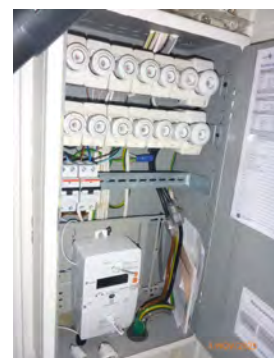
## ! TG 2 Elektrisk anlegg

Undertegnede har ikke fagspesifikk elektrokompetanse. Det anbefales en kontroll og kommentar av anlegget, kontakt autorisert EI-fagmann. Det er påregnelig med kostander, som blant annet renovering av sikringsskapet.

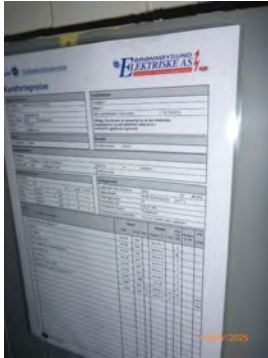
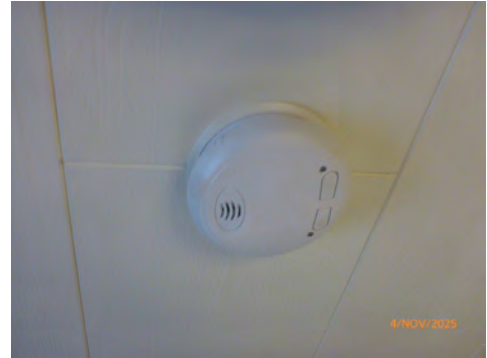
## ! TG 3 Utstyr for varsling og slukking av brann

1. Er det mangler for brannslukningsutstyr i boligen iht. forskriftskrav på søknadstidspunktet, men minst Byggeforskrift 1985?  
**Ja Det er ingen røykvarsler i kjeller.**
2. Er det skader på brannslukkingsutstyr eller er apparatet eldre enn 10 år?  
**Ja Brannslukkingsapparater er eldre en 10 år.**
3. Er det mangler på røykvarsler i boligen iht. forskriftskrav på søknadstidspunktet, men minst Byggeforskrift 1985?  
**Ja Ingen røykvarsler i kjeller.**
4. Er det skader på røykvarslere?  
**Ukjent**

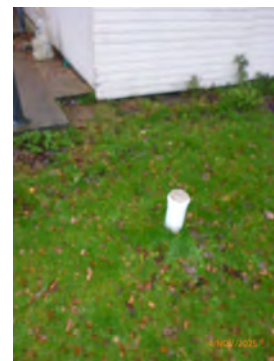
Oppstikkende rør mot sør

Det er ikke kjent om det finnes nedgravd oljetank på eiendommen. I krypkjeller mot sør er det et oppstikkende rør fra grunn, ukjent hva dette er. Må undersøkes nærmere.

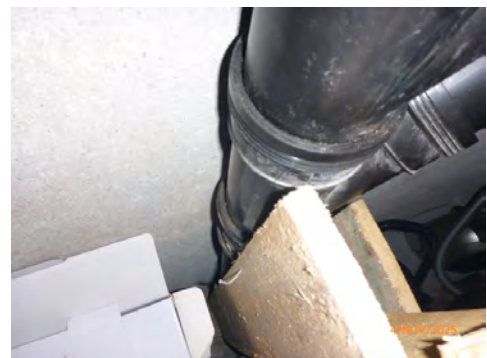
Det er offentlig avløp via private stikkledninger. I kjeller er det synlige plastrør, fra takt i 2009 skal det være skiftet frem til kommunalt nett i ca. 2000.

Plastrør i kjeller

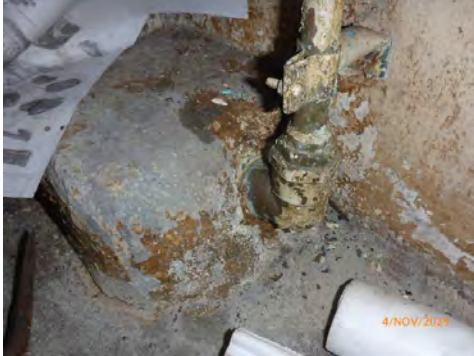
Vanninntaket inne i kjeller

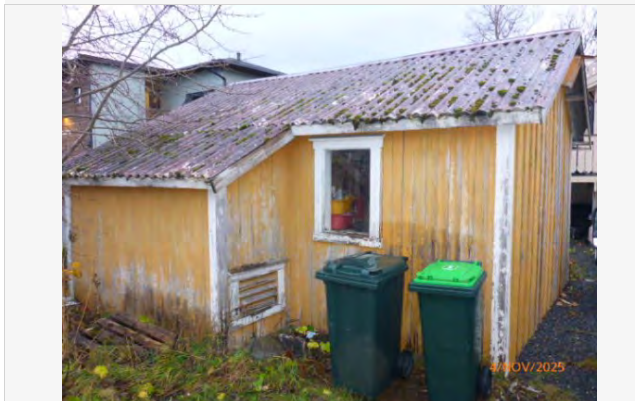
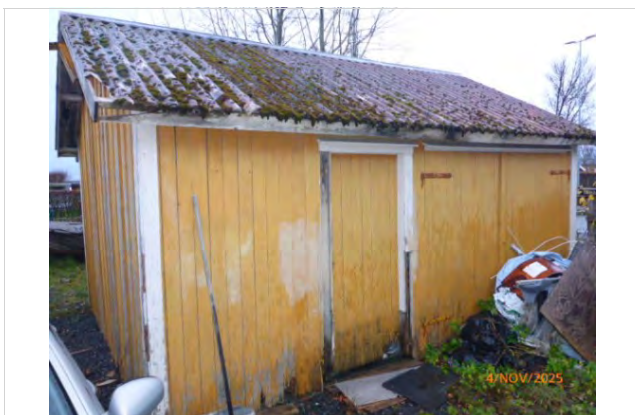
## Uthus

Uthus av eldre opprinnelse. Plass-støpte ringmurer, mulig tregulv, ikke synlig grunnet mye løssøre. Vegger i bindingsverk med stående kledning av tre. Plassbygde dører, vinduer med enkle glass. Saltak og skråtak tekket med eternitplater, ikke takrenner. Bygget er et totalreoveringsobjekt.
