# Åsveien 14

# SALGSOPPGAVE INNHold

Befaringsdato: 26.03.2025

Rapportdato: 02.04.2025

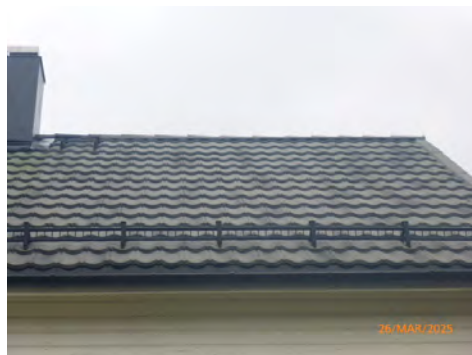
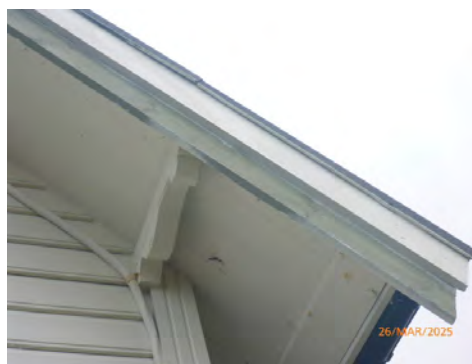
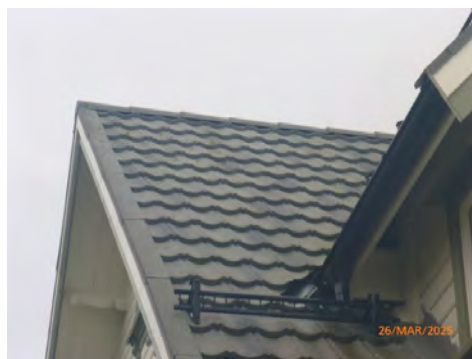
### ! TG 2 Takteking tilbygg i øst

*Punktet må sees i sammenheng med Takkonstruksjon/Loft*

**Kostnadsestimat: 10 000 - 50 000**

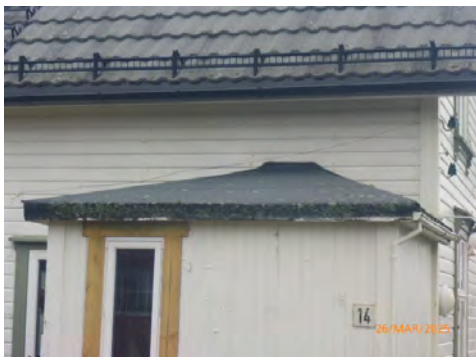
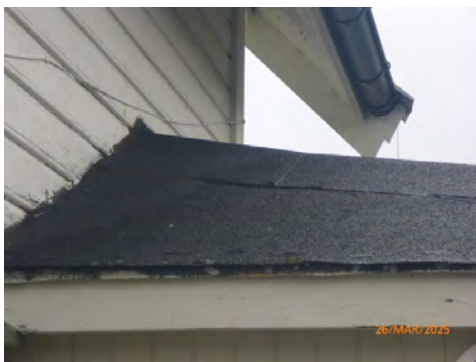
## TG 1 Nedløp og beslag

Takrenner og nedløp i metall fra ca. 2005. Snøfangere, takstige og pipehatt fra ca. 2015.

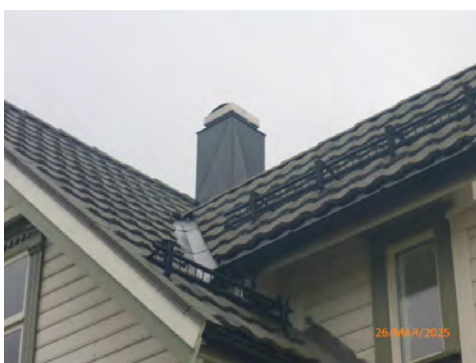
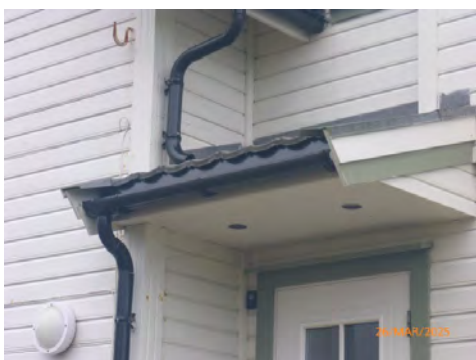
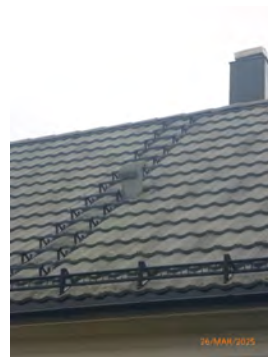
## TG 2 Taknedløp ved mur

Taknedløp i metall.

Bør sees i sammenheng med drenering/fuktsikring.

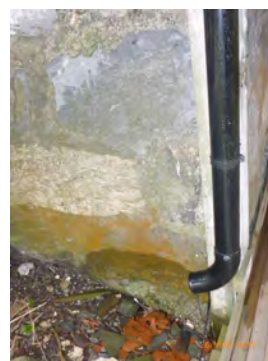
## TG 2 Veggkonstruksjon

Veggene har trekonstruksjon, synlig liggende plank i veggene på hovedbygget. Ukjent om det er bindingsverk i tilbygget mot øst. Det er liggende kledning på hovedbygget. Svillstokk på flere vegger. Det er stående panelt på tilbygget i øst. Veggens oppbygning med tanke på isolering og vindsperre kan bare kontrolleres ved inngrep i konstruksjonen eller ved trykktesting og termografering av klimaskjermen.

- Det er ingen eller liten lufting i nedre kant av kledning mot grunnmur.
- Det er avvik:

Det presiseres at det ved renovering av vegger fra 1912, ikke kan utelukkes avdekking av skjulte skader.

**Kostnadsestimat: 100 000 - 300 000**

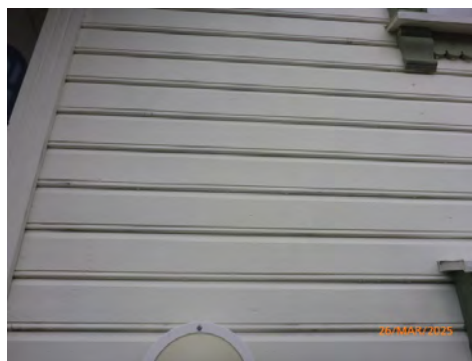
Gavlvegg i sør

## TG 1 Veggkonstruksjon gavlvegg i sør

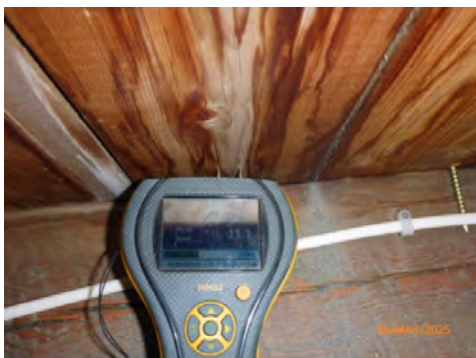
- Det er begrenset/dårlig ventilering av takkonstruksjonen.
- Det er påvist fuktskjolder i undertak/takkonstruksjon.

Boligen er så gammel at det ikke finnes dampsperre i himlinger på loft. Det er fuktskjolder på undertaket flere steder, ved fuktmåling er dette tørt ved befaring.

11,1 %

Det bør vurderes lufting. Anbefales sett i sammen med fremtidig renovering med dampsperre, isolering og lufting.  
Det presiseres at det ved renovering av tak fra 1912, ikke kan utelukkes avdekking av skjulte skader.

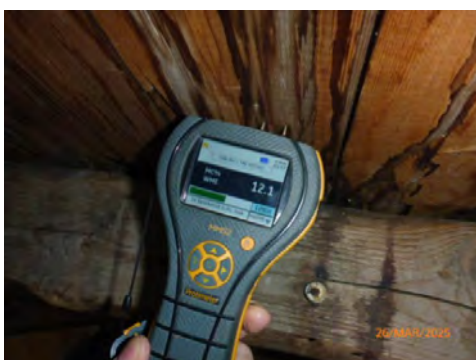
12,1 %

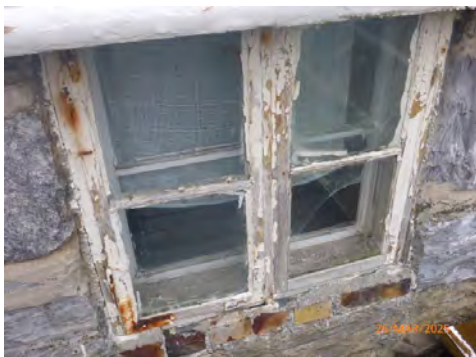
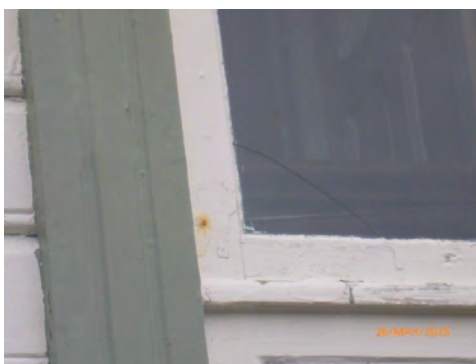
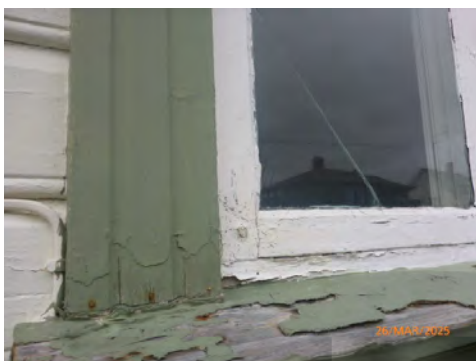
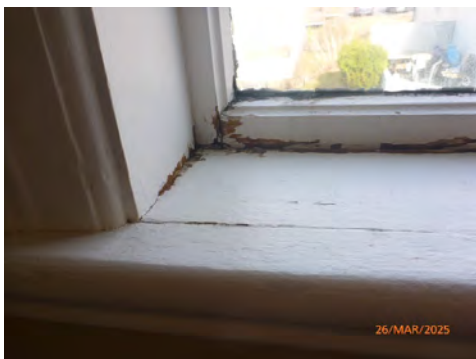
## ! TG 1 Vinduer gavlvegg i sør

Gavlveggen i sør har malte trevinduer med 2-lags glass. Disse er fra 2012.

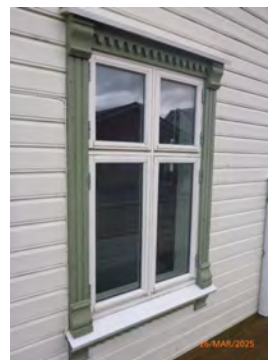
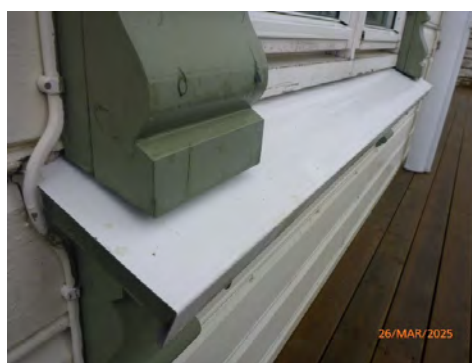
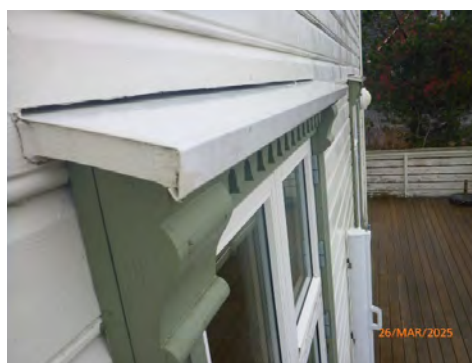
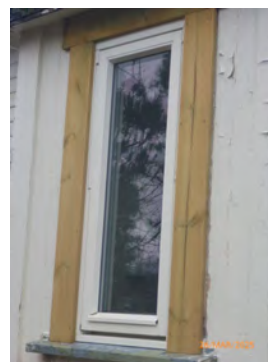
Badevindu

## ! TG 2 Vinduer i tilbygget mot vest

Gå over og feste løse vinduslister.

**Kostnadsestimat: Under 10 000**

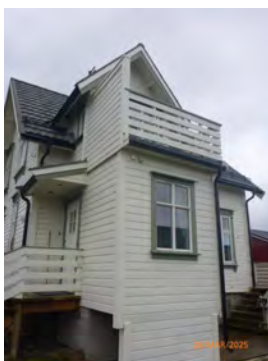
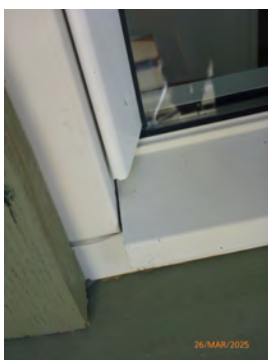
## TG 2 Vinduer stue vest

Antatt vinduer fra byggeår.  
Det er ettermontert tolags glass i ca. 1991.

- Det må påregnes noe vedlikehold og at enkelte vinduer må skiftes ut.

**Kostnadsestimat: 10 000 - 50 000**

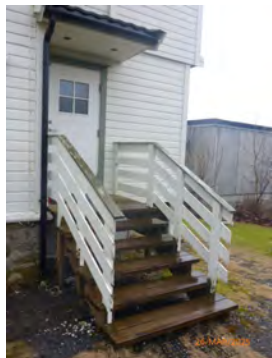
## ! TG 2 Trapp i sørvest

Trapp i tre mellom terrasse og altan.

- Rekkverkshøyde må endres for å tilfredsstille krav på byggemeldingstidspunktet.

Rekkverket heves til 90cm.

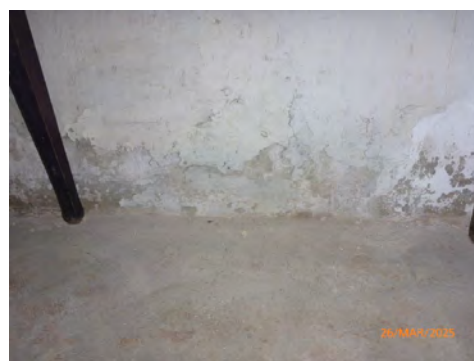
Avflasket maling i kjeller

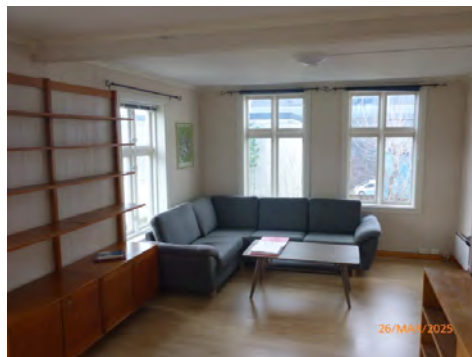
- Det er målt høydeforskjell på mellom 15-30 mm gjennom hele rommet. Tilstandsgrad 2 gis med bakgrunn i standardens krav til godkjente måleavvik.
- Målt høydeforskjell på over 30 mm gjennom hele rommet. Tilstandsgrad 3 gis med bakgrunn i standardens krav til godkjente måleavvik.

1.et med noe skjeve gulv.

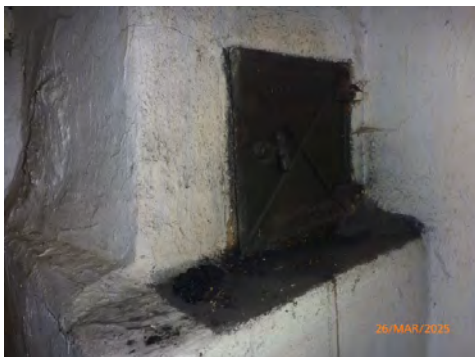
Sotluke i kjeller

## ! TG 3 Pipe og ildsted

Boligen har antatt mursteinspipe, det kan også finnes plass-støpte deler av pipen.

Det er påregnelig med ytterligere avvik og større kostnader.

- Det må foretas tiltak for å lukke avviket.

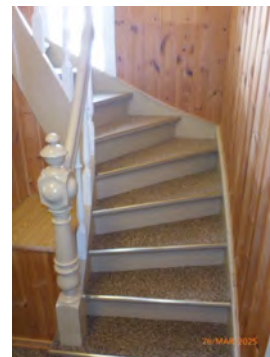
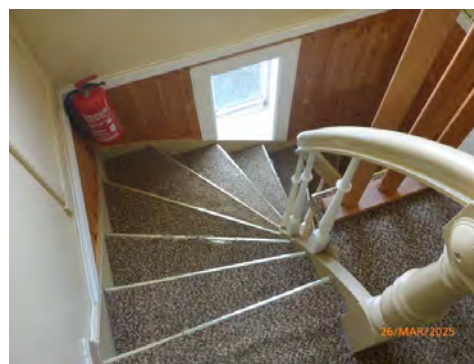
## ! TG 2 Innvendige trapper

Boligen har tretrapp fra 1.et til loft. Det er lagt teppe i trinn.

Det er ikke fallsikring mot vinduet i trapperommet.  
Teppe i trinn har stedvis begynnende skader.

- Rekkverket er såpass lavt at det på grunn av sikkerhetsmessige forhold anbefales økning av høyde.
- Åpninger er såpass store at det ut ifra sikkerhetsmessige forhold anbefales å lage mindre åpninger.
- Håndløper bør monteres, men det var ikke krav på byggetidspunktet.

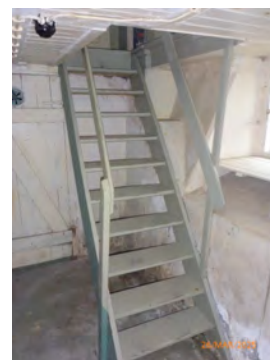
Kjeller

## ! TG 2 Innvendige trapper kaldt loft og kjeller

Det er malte tretrapper til kjeller og kaldt loft.

- Det er ikke krav om utbedring av åpninger opp til dagens krav.
- Det er ikke krav om utbedring av rekkverkshøyder opp til dagens krav.

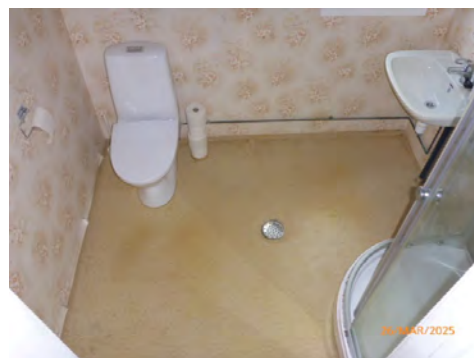
Det må benyttes tett kabinett frem til man velger å renovere våtrommet.

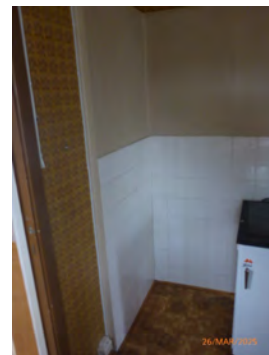
### ! TG 3 Avtrekk

Plass for komfyr.

- Det bør om mulig etableres mekanisk avtrekk ut.

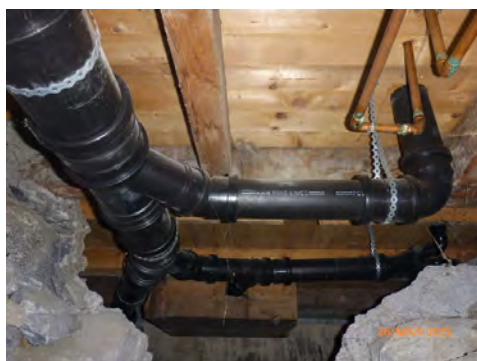
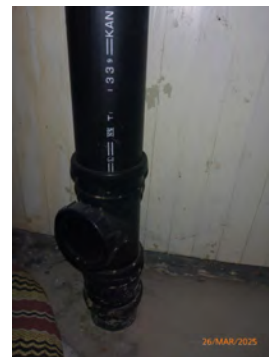
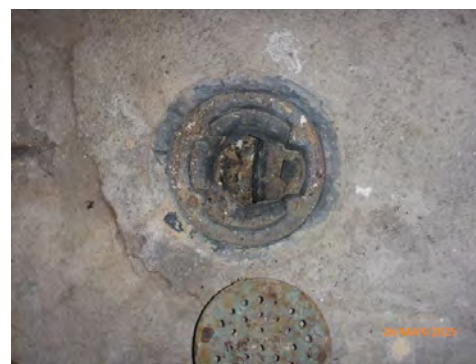
## ! TG 2 Avløpsrør

I kjeller er det synlige avløpsrør av plast, antatt fra ca. 1980. Stakepunkt i kjeller.

- Det er ikke behov for utbedringstiltak siden anlegget fungerer i dag, men ut ifra alder kan skader plutselig oppstå på eldre anlegg.

Kostander er for kontroll.

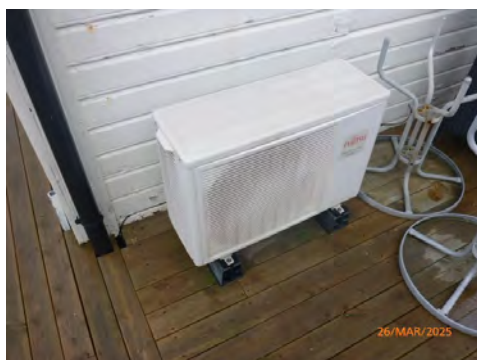
Det er montert luft til luft varmepumpe. Alt teknisk utstyr vil alltid være beheftet med stor usikkerhet og betydelig levetidsvariasjoner utover fabrikkgarantier.

**Årstall:** 2011 **Kilde:** Kontaktperson

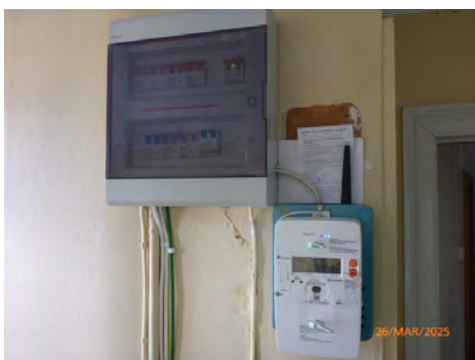
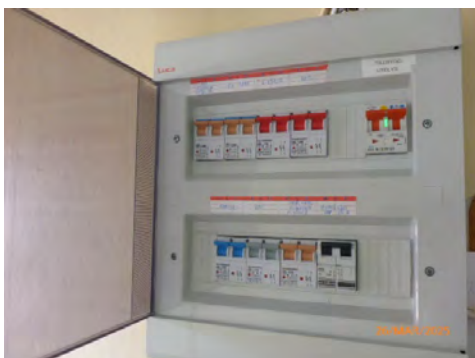
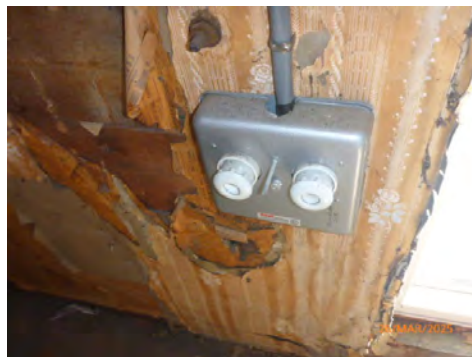
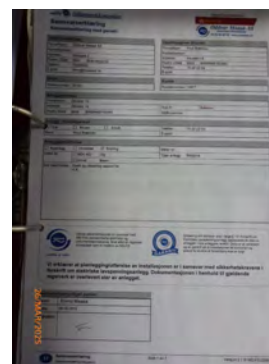
## TG 2 Elektrisk anlegg

Kostnad er for kontroll.

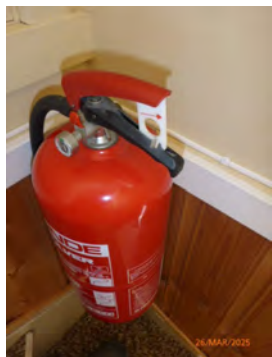
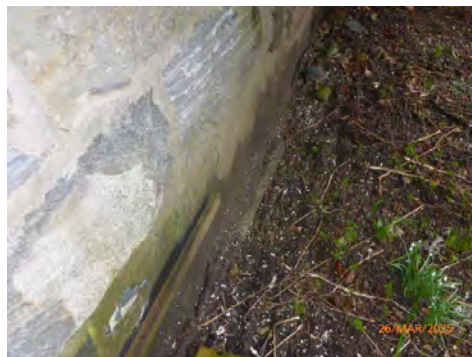
Ingen tettesjikt på mur

- Det mangler, eller på grunn av alder er det sannsynlig at det mangler, utvendig fuktsikring av grunnmuren ved kjeller/underetasje.
- Det er ut ifra observasjoner konstatert at drenering/tettesjikt har funksjonssvikt/svært begrenset effekt.

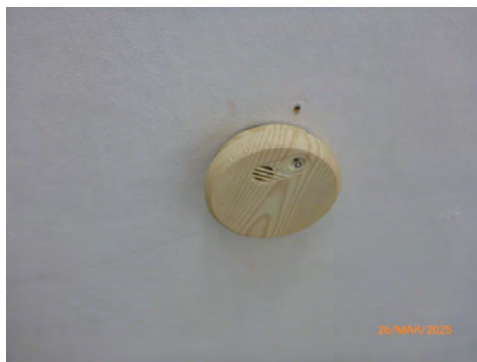
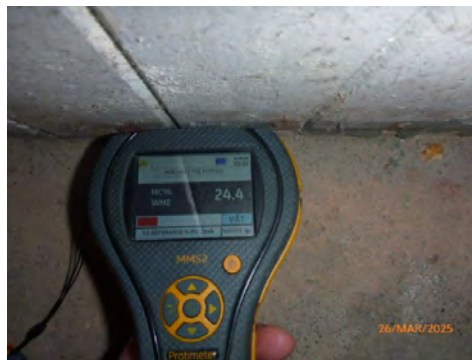
Fukt i kjeller

Om man velger å etablere drenering og fuktsikring, anbefales det frostsikring og isolering av mur.

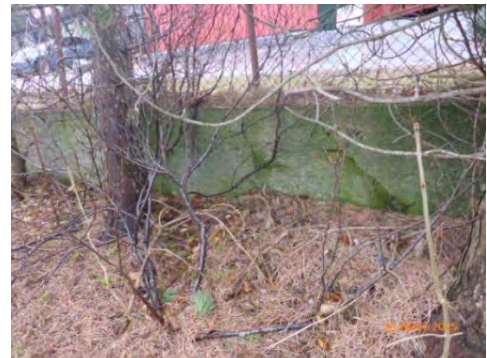
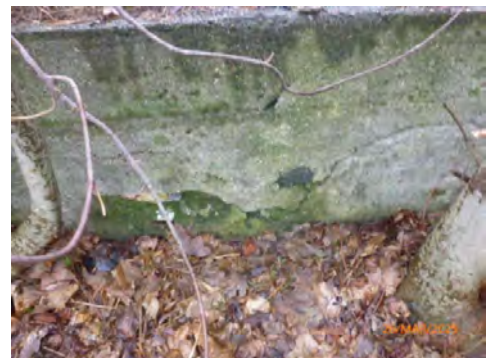
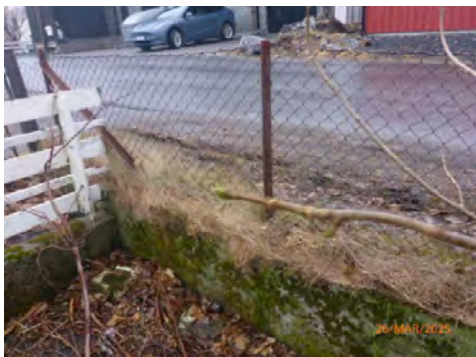
- Det er påvist større sprekker og/eller skjevheter i muren.
- Muren mot Åsveien har skader.

Det må også etableres nytt gjerde.

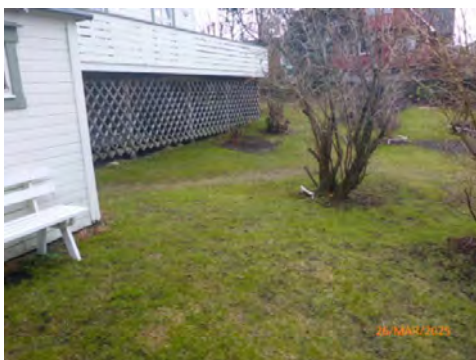
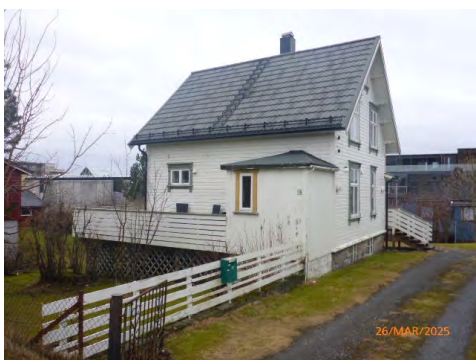
Det er ikke opparbeidet tilfredsstillende fall på terreng fra murene. Dette fører til unødig fuktbelastning av byggegrop ved manglende bortledning av overflatevann fra nedbør og snø.

Det bør opparbeides fall på terreng i 1:50 i tre meters bredde fra murene.

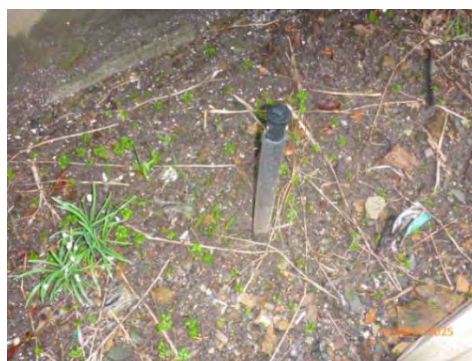
Utvendig stoppekran mot sør.

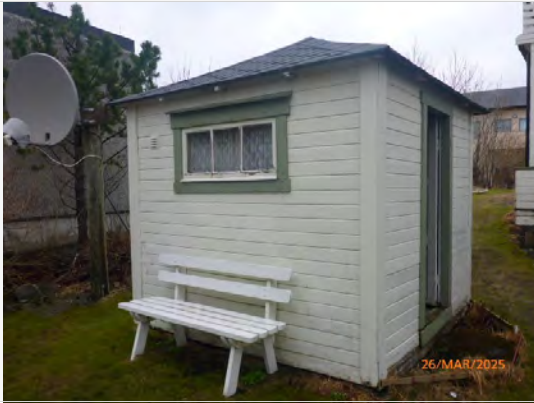
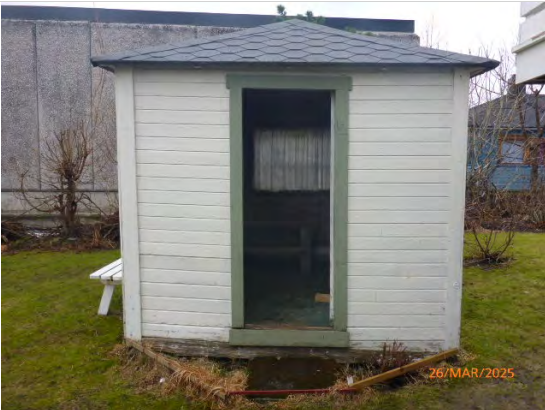
Uthuset er oppført på stedlige masser. Tregulv mot grunn, ikke adkomst for kontroll under bygget. Vegger i tre med liggende kledning. Fuktmerker på kledning.

Bygget er greit til formålet, trenger løpende vedlikehold og noe renovering.
