Eideveien 2

Enebolig

Salgsoppgave

Tilstandsrapport

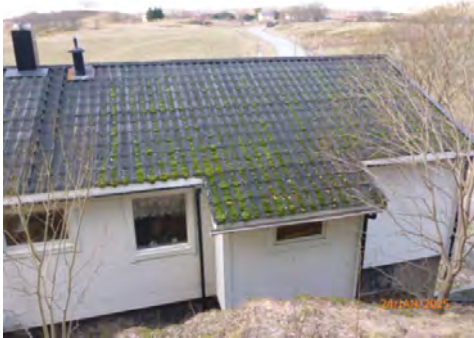
! TG 2 Vindskier og kasser

Punktet må sees i sammenheng med Takkonstruksjon/Loft

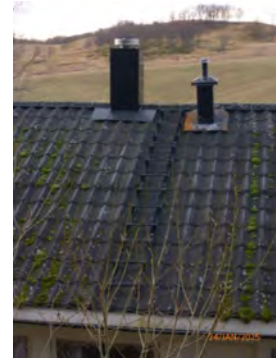
! TG 3 Nedløp og beslag

Takrenner i plast av eldre opprinnelse mot nordøst, samt en eldre luftehatt.

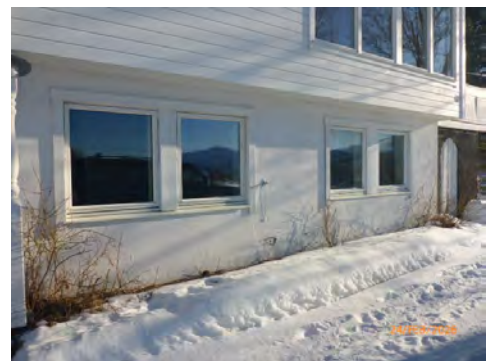
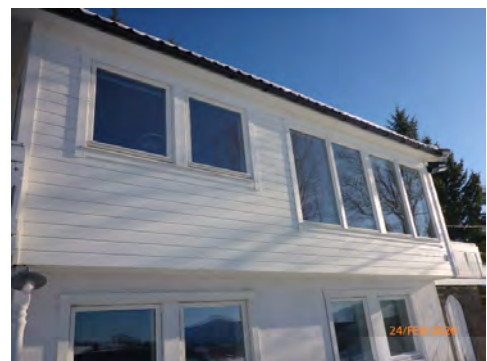
TG 2 Vinduer av elde opprinnelse.

Bygningen har malte trevinduer med 2-lags glass fra 1990-tallet, samt to koblede vinduer i stuen mot nordøst.

Dersom tiltak ikke gjennomføres, vil det være økt risiko for høye oppvarmingskostnader og redusert bokomfort.

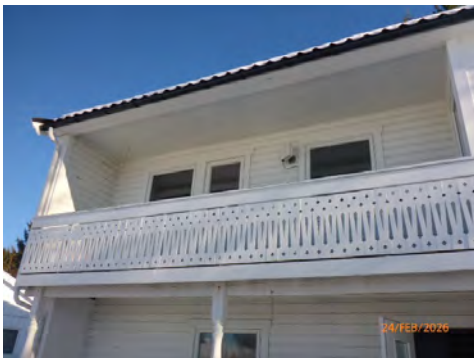
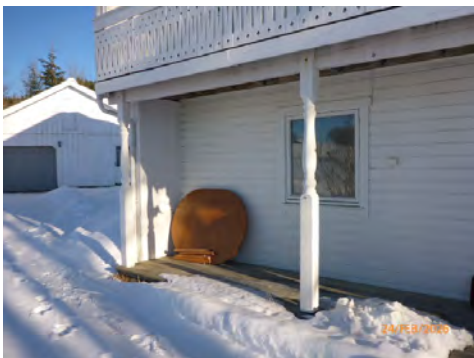
TG 3 Balkonger, terrasser og rom under balkonger

Mot sørøst er det et plass-støpt dekke på ringmurer som danner en altan fra terreng og stue. Dekket er på ca. 17 m².

Dersom tiltak ikke gjennomføres, vil det være økt risiko for ytterligere skader, redusert bæreevne og potensielle fuktproblemer som kan påvirke både sikkerhet og levetid for konstruksjonen.

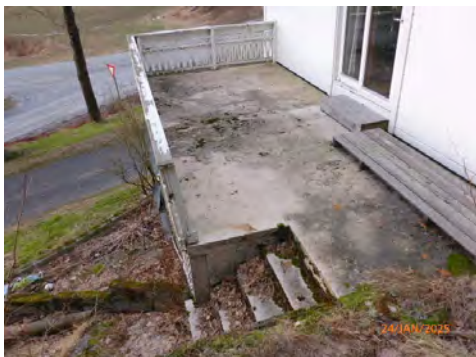
TG 3 Utvendige trapper

Plass-støpt trapp fra altan mot sørøst.

Konsekvensen av manglende utbedring er økt risiko for ulykker og redusert brukssikkerhet.

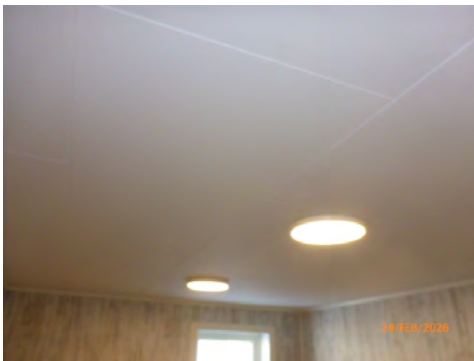
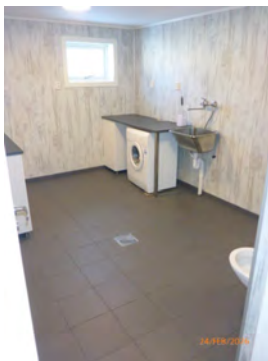
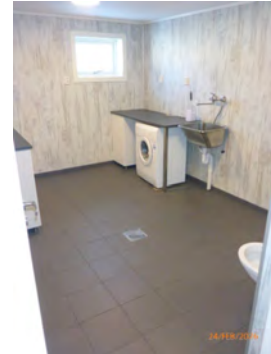
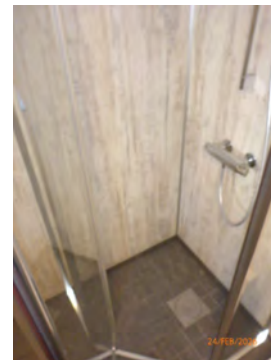
SOKKELETASJE > BAD/VASKEROM

TG 2 Sluk, membran og tettesjikt

Det foreligger ingen dokumentasjon på utførelse av tettesjikt i gulvet. Dette medfører usikkerhet rundt utførelseskvalitet og levetid, samt økt risiko for skjulte feil eller skader.

Det bør innhentes dokumentasjon på utførelse av tettesjikt i gulvet. Manglende dokumentasjon medfører usikkerhet om utførelseskvalitet og levetid, samt økt risiko for skjulte feil eller skader i konstruksjonen.

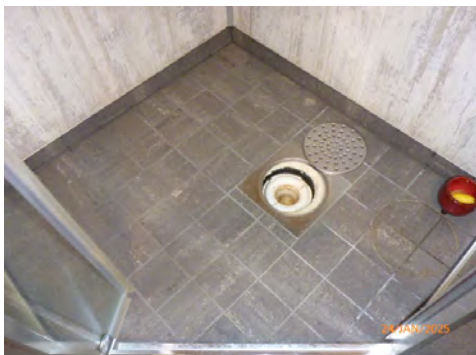
SOKKELETASJE > BAD/VASKEROM

! TG 1 Sanitærutstyr og innredning

Rommet har innredning i form av underskap, skyllekar, opplegg for vaskemaskin, veggmontert toalett og dusjvegger/hjørne. Synlig drengåpning under toalett.

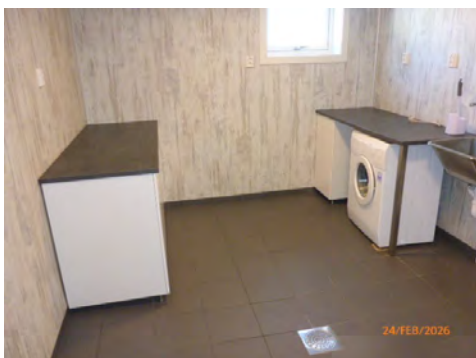
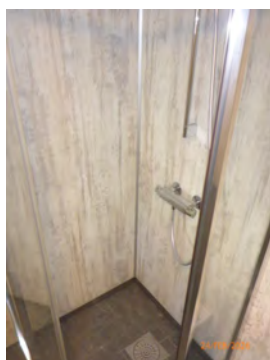
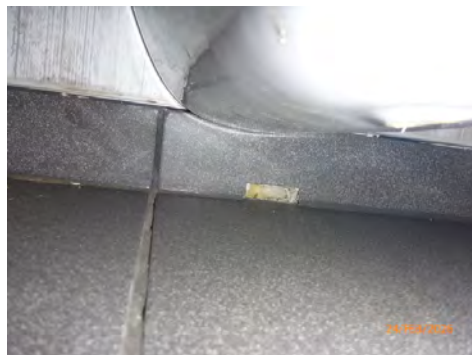
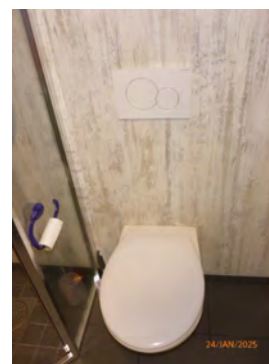
SOKKELETASJE > BAD/VASKEROM

! TG 2 Ventilasjon

Det bør etableres tilfredsstillende tilluft til våtrommet, for eksempel ved å montere en luftespalte eller ventil ved døren. Manglende tilluft kan føre til dårlig ventilasjon, økt fuktbelastning og risiko for fuktskader i konstruksjonen.

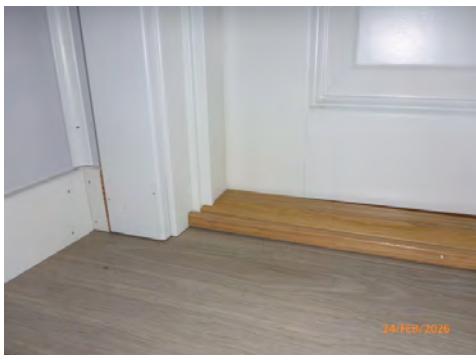
SOKKELETASJE > BAD/VASKEROM

TG 0 Tilliggende konstruksjoner våtrom

Hulltaking er foretatt uten å påvise unormale forhold. Hulltaking er foretatt fra teknisk rom mot dusjnisse. Fuktkvotemåling (vekt%) i konstruksjonen ble målt til under 8 %. Tørrt i måleområdet ved befaring.

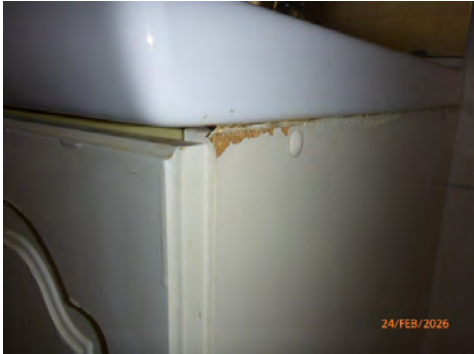
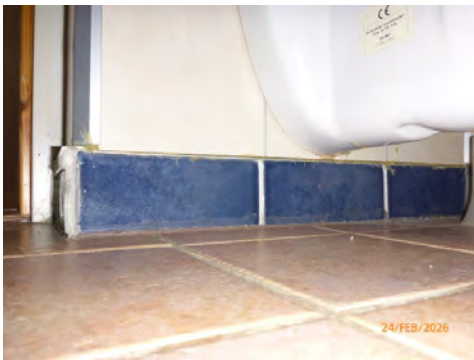
HOVEDETASJE > BAD

! TG 3 Ventilasjon

Konsekvensen av manglende ventilasjon er at det kan oppstå fuktig og dårlig luft i rommet, noe som kan føre til fuktskader, dårlig innelima og risiko for mugg- og råteskader på bygningsmaterialer.

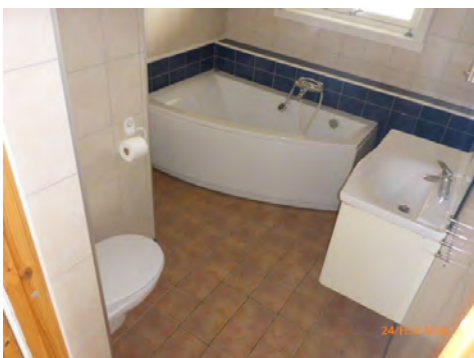
HOVEDETASJE > BAD

! TG 0 Tilliggende konstruksjoner våtrom

Hulltaking er foretatt uten å påvise unormale forhold. Hulltaking er foretatt fra omkleddingsrom mot badekar. Fuktkvotemåling (vekt%) i konstruksjonen ble målt til under 8 %. Tørr i måleområde ved befaring.

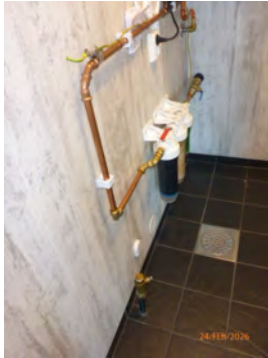
TG 2 Avløpsrør

Ingen dokumentasjon vedrørende VVS er fremlagt eller kontrollert. Det er avløpsrør av plast med variert opprinnelse, hvor noe er fra etter 2018.

- Det er ikke behov for utbedringstiltak siden anlegget fungerer i dag, men ut ifra alder kan skader plutselig oppstå på eldre anlegg.

For deler av installasjonen som er fra byggeåret, bør det vurderes tilstandskontroll av autorisert rørlegger for å avdekke eventuelle skjulte feil eller slitasje, da manglende dokumentasjon og høy alder kan medføre økt risiko for lekkasjer eller funksjonssvikt.

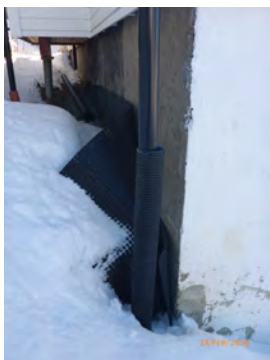
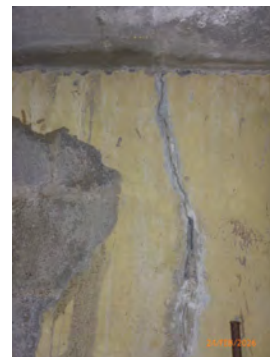
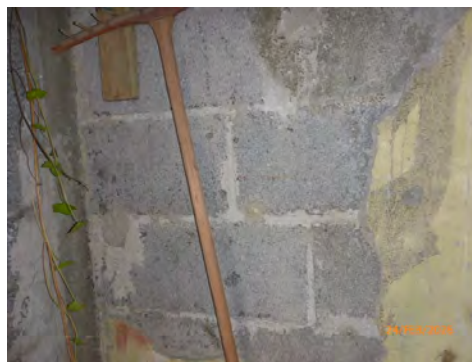
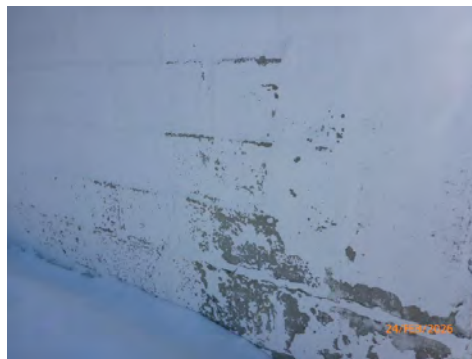
! TG 3 Fuktsikring og drenering

- Det mangler, eller på grunn av alder er det sannsynlig at det mangler, utvendig fuktsikring av grunnmuren ved kjeller/underetasje.

Prosjektet er allerede påbegynt grunnet skifte av utvendig vannledning. Manglende eller utilstrekkelig fuktsikring og drenering kan føre til fuktinntrengning, skader på konstruksjonen og dårlig innklima.

Kostnadsestimat: 200 000 - 500 000

Det må graves opp rundt murene for å etablere ny drenering, nytt eget avløp for takvann og ny fuktsikring.

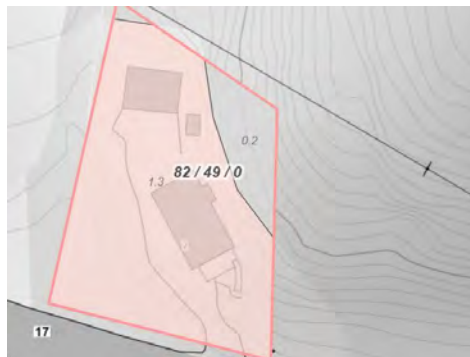
TG 3 Terrengforhold

Eiendommen ligger i et område med sørvestvendt helning foran Storskardhågen.

Terrenget bør justeres slik at vann ledes bort fra bygningen, og tiltak bør sees i sammenheng med eventuell ny drenering eller fuktsikring.

Det anbefales å kontakte kommunen for nærmere vurdering av risiko knyttet til aktsomhetsområde for kvikkleireskred, da dette kan medføre økt fare for skredhendelser og påvirke sikkerheten til eiendommen.

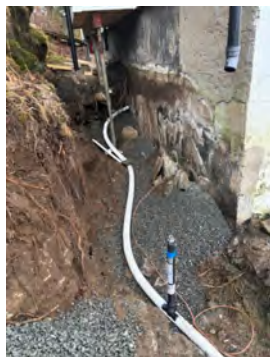
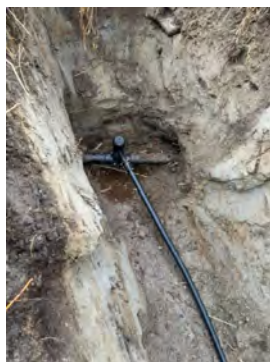
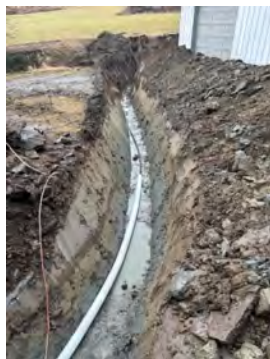
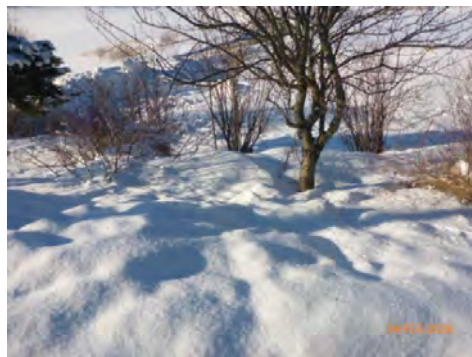
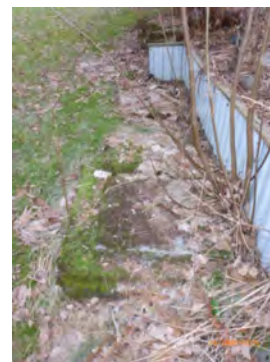
TG 2 Utvendige avløpsledninger

Utvendige avløpsrør er av plast og fra 1972. Det er septiktank med overløp til grøft.

- Det er ikke behov for utbedringstiltak siden anlegget fungerer i dag, men ut ifra alder kan skader plutselig oppstå på eldre anlegg.

Konsekvensen av manglende dokumentasjon og høy alder på anlegget er økt risiko for skjulte feil, funksjonssvikt eller lekkasjer, noe som kan medføre kostbare utbedringer og skader på eiendommen.

Det bør innhentes dokumentasjon på vannkvaliteten fra brønnvannet for å sikre at vannet er trygt å bruke. Manglende dokumentasjon medfører usikkerhet om vannkvaliteten, noe som kan innebære helse- og sikkerhetsrisiko for brukerne.

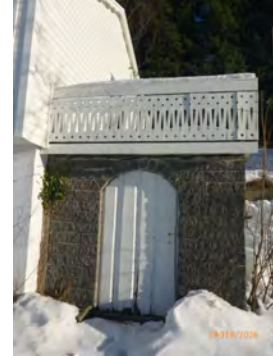
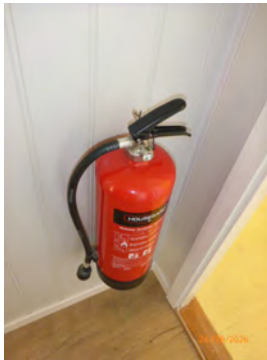
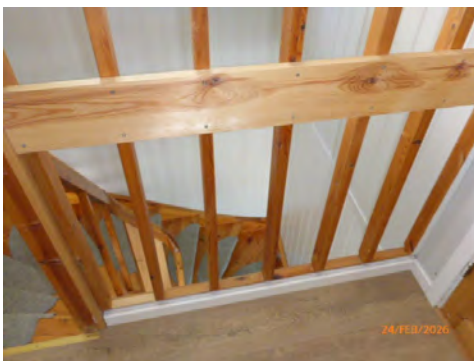
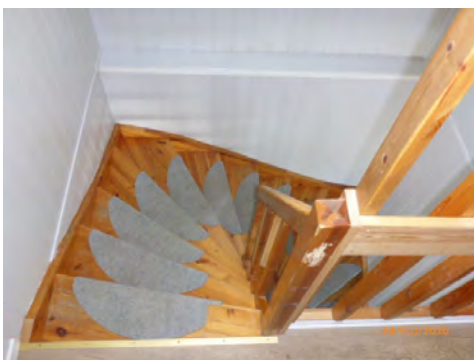
FORHOLD SOM ÅPENBART KAN MEDFØRE FARE FOR HELSE, MILJØ OG SIKKERHET

- Åpninger i rekkverk er større enn dagens forskriftskrav til rekkverk i innvendige trapper.
- Åpninger mellom trinn i innvendig trapp er større enn dagens forskriftskrav.
- Det er ikke foretatt radonmålinger, og bygget er heller ikke utført med radonsperre.
- Det er ikke montert rekkverk på utvendige trapper.
- Det er mangler/skader på brannslukningsutstyr ihht byggt teknisk forskrift på søknadstidspunktet. Dersom søknadstidspunktet er før 15.november 1984 må uansett reglene som da ble innført følges.
- Det er mangler/skader på røykvarslrutstyr ihht byggt teknisk forskrift på søknadstidspunktet og minst 1985. Dersom søknadstidspunktet er før 15.november 1984 må uansett reglene som da ble innført følges.
- Det mangler håndløper på vegg i det innvendige trappeløpet.
- Rekkverket på balkong eller terrasse er for lavt i forhold til dagens krav.

Manglende dokumentasjon og høy alder på septiktanken medfører usikkerhet om funksjon og risiko for lekkasjer eller forurensning til grunn og grunnvann.

- Åpninger i innvendige trapper er såpass store at det ut ifra sikkerhetsmessige forhold anbefales å lage mindre åpninger.
- Håndløper på innvendig trapp må monteres på vegg for å tilfredsstille krav på byggetidspunktet.
- Innhent nytt røykvarslerutstyr.
- Det bør gjennomføres radonmålinger.
- Rekkverk for utvendige trapper må monteres for å lukke avviket.
- Innhent nytt brannslukningsutstyr.
- Rekkverkshøyde på balkong eller terrasse må endres for å tilfredsstille krav på byggemeldingstidspunktet.

Radonmåling bør gjennomføres, og eventuelle tiltak mot radon vurderes, for å unngå helseisiko ved forhøyede radonnivåer.

Brannslukningsutstyr og røykvarslere må kontrolleres og eventuelt oppgraderes eller erstattes, slik at de oppfyller gjeldende forskriftskrav, for å sikre tilstrekkelig brannsikkerhet og redusere risiko for personskade og materielle skader ved brann.

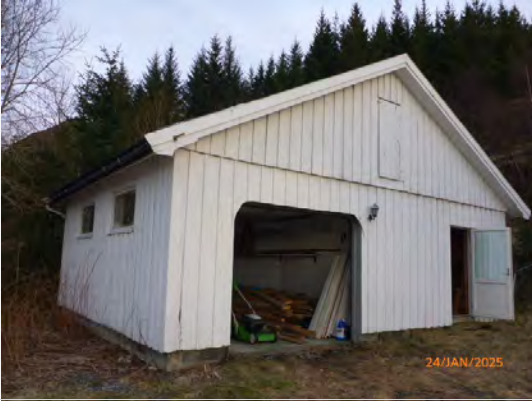
Garasje

Isopor og plater på gulv i bod, en typisk kjellerlukt her indikerer et fuktproblem.

Saltak tekket med profilerte metallplater, plast i takrenner, ikke nedløp, skader fra snøras.

Kaldt loft over bygget med adkomst fra stige, noe gulv for lagerplass, ca. 20 m². Ikke etablert undertak. Noe isolasjon i himling over bod, ukjent tilstand/kvalitet. Kan finnes museskader i lukkede konstruksjoner.
