# Småengveien 12

Enebolig

# Tilstandsrapport

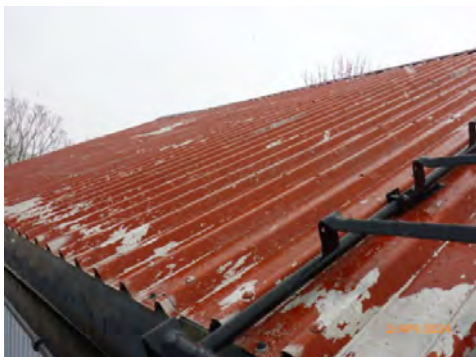
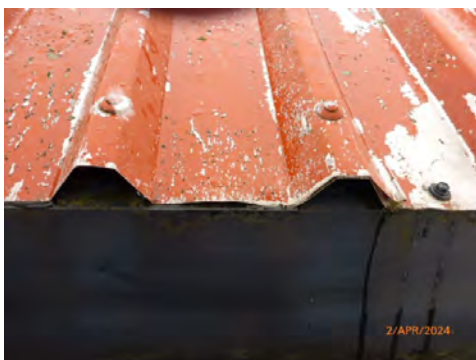
Taktekkingen på vestsiden består av aluminiumsplater. Kasser og vindskier er utført i treverk av varierende kvalitet og opprinnelse. Taket (takkonstruksjon, taktekking og skorstein) er kun observert fra bakkenivå, og vurderingen er derfor begrenset. Det var ikke sikkerhetsmessig forsvarlig å bevege seg ut på taket eller foreta nærmere inspeksjon fra stige på befaringstidspunktet. Selv om det ikke ble avdekket større skader under befaringen, kan det likevel foreligge skader som kun kan avdekkes ved en nærmere inspeksjon på taket. Vær oppmerksom på denne risikoen. En grundigere undersøkelse av taket bør utføres av fagperson under forsvarlige sikkerhetsforhold.

Det er ikke etablert dryppkant på taktekket over spillblikket, noe som kan føre til skader på takfot og hengbord.

- Når taktekking og undertak begynner å bli gamle, øker risikoen for lekkasjer, noe som kan føre til omfattende og kostbare reparasjoner av underliggende konstruksjoner dersom en ikke foretar tiltak på konstruksjonene før dette oppstår.

Det bør vurderes å legge nytt taktekke, spesielt med tanke på slitt overflate og manglende dryppkant, for å unngå fremtidige skader på takfot og hengbord.

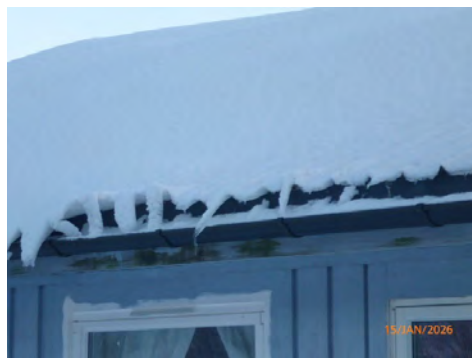
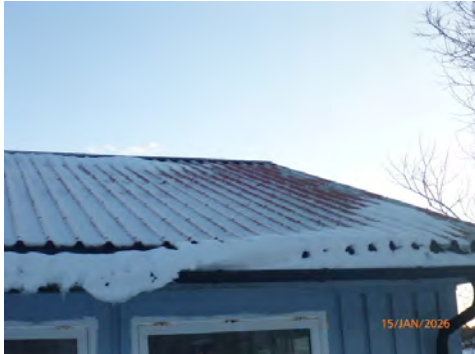
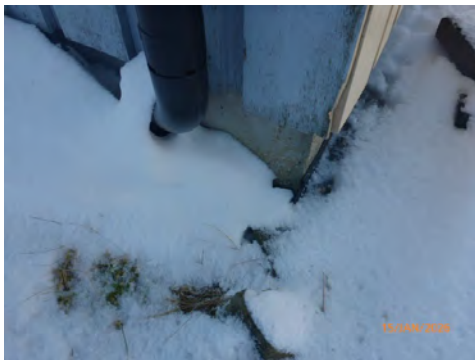
## TG 1 Nedløp og beslag

Takrenner og nedløp på østsiden er trolig fra 1917.

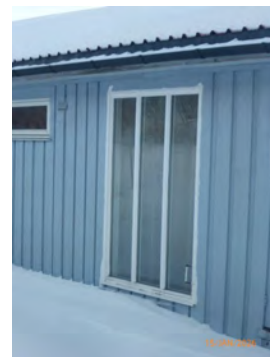
Slitte karmen og sprekker i treverket bør utbedres for å redusere risikoen for inntrenging av fukt og påfølgende råteskader.

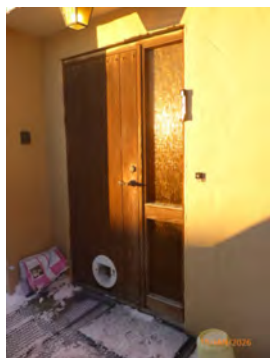
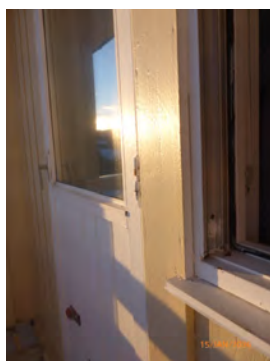
## Dører

Manglende funksjon på balkongdøren i 2. etasje kan medføre redusert rømningsvei og bør utbedres for å ivareta sikkerhet og brukervennlighet.

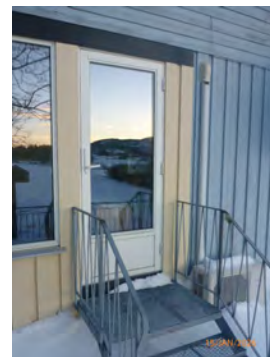
## ! TG 1 Altandør i sør.

Dør fra stue i sør ut til støpt platting er en tredør med tolags glass. Døren er montert ca. 2014.

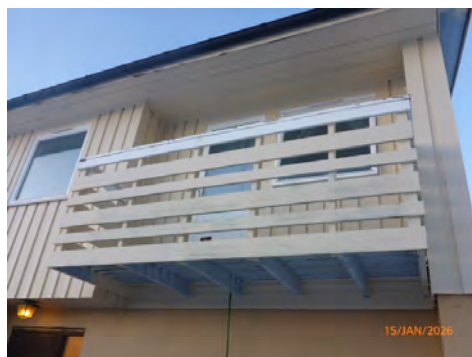
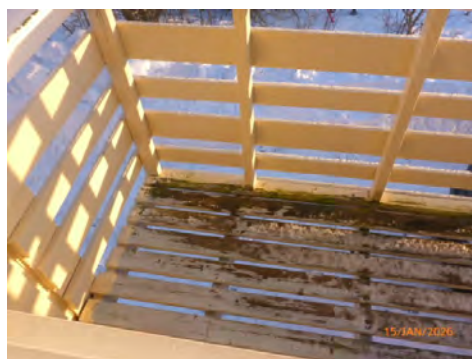
### Vurdering av avvik:

- Det er avvik:

Vurder ny konstruksjon med understøtte.

**Kostnadsestimat: 20 000 - 100 000**

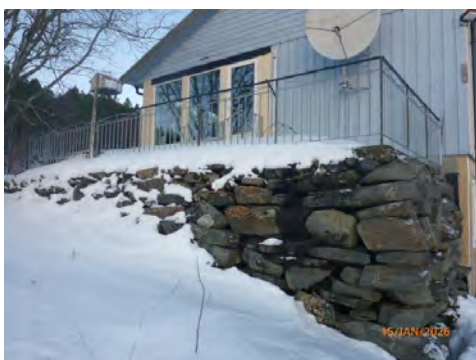
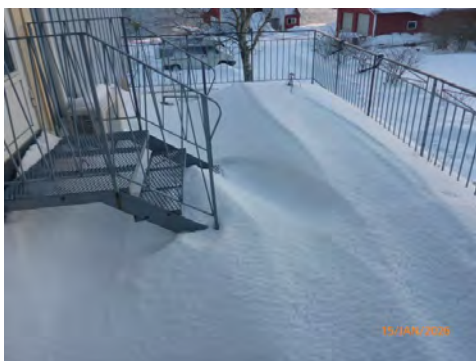
## ! TG 3 Støpt platting i sør.

Sør for 2. etasje, fra stue, er det en steinfylling fra byggeåret. Det er støpt dekke og oppført rekkverk her. Støpt dekke på ca. 21 m<sup>2</sup>, medtatt i TBA.

### Vurdering av avvik:

- Det er avvik:

Det bør vurderes å etablere en ny og mer robust konstruksjon for å erstatte den eksisterende, da dagens løsning er vurdert som utslitt. Dersom tiltak ikke iverksettes, kan det medføre økt risiko for skader, redusert sikkerhet og forkortet levetid på uteområdet.

**Kostnadsestimat: 20 000 - 100 000**

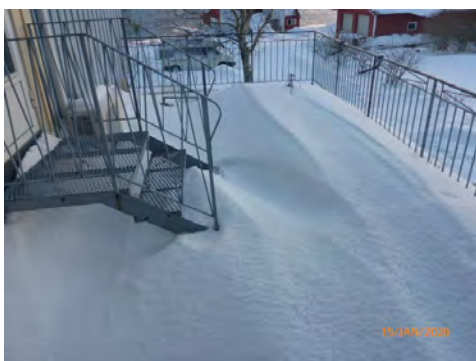
## TG 1 Utvendige trapper

Strekkmetalltrapp fra stue til platting mot sør.

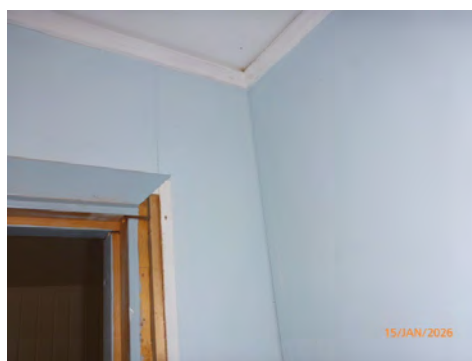
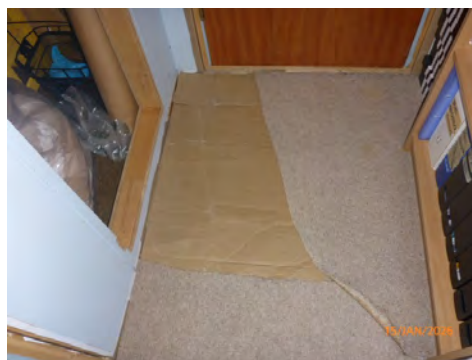
## TG 2 Overflater

## Vurdering av avvik:

Dersom tiltak ikke gjennomføres, kan det medføre redusert estetisk og funksjonell standard, samt økt risiko for ytterligere slitasje og skader på overflatene.

**Kostnadsestimat: 20 000 - 100 000**

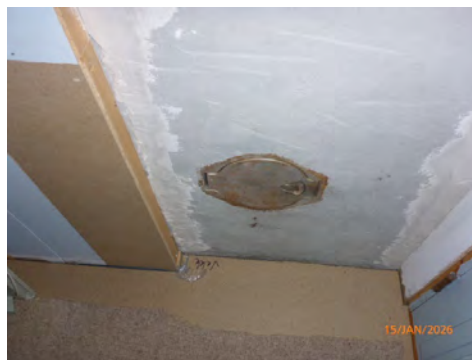
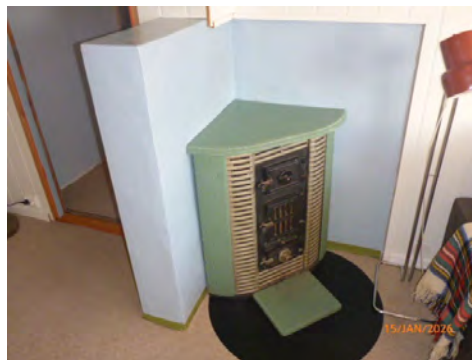
### Vurdering av avvik:

- Det må foretas tiltak for å lukke avviket.
- Større avstand til brennbart materiale må lages.
- Det anbefales å montere ildfast plate under luker på pipe.

Frist er satt til 01.08.2026.

**Kostnadsestimat: 20 000 - 100 000**

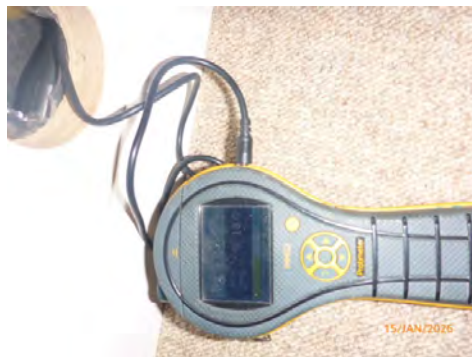
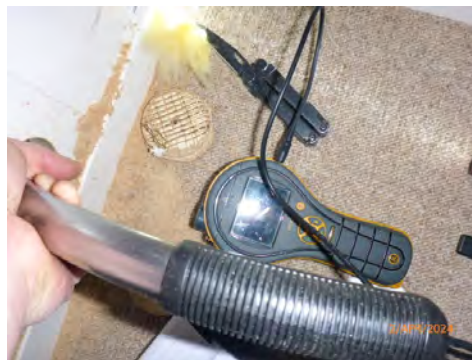
## TG 2 Rom Under Terreng

Hulltaking er foretatt og det er påvist avvik i konstruksjonen. Det er tatt hull i bakvegg på kjellerstuen. Målt opp mot 18 % og fra 2024 ble det målt 20,4% vektprosent fukt.

- Det er gjennom hulltaking påvist høyt fuktnivå inne i trekonstruksjonen i hulltakingen, men ikke påvist fuktskader i dette området. Høy luftfuktighet kan over tid føre til muggvekst eller sverting av materialer. Samtidig kan materialer og konstruksjoner bli ødelagt.

Eier har observert sølvkre på bad/vaskerom. Dette kan være et symptom på fuktproblemer, men forekomsten kan også være begrenset til våtrommet.

2026. 18%

2024 20,4%

- Det påviste fuktnivå gir grunn til å overvåke konstruksjonen jevnlig for å se utvikling over tid, og eventuelt foreta tiltak for å unngå fuktskader.

Det bør vurderes utvendige tiltak som ny drenering og isolering av mur for å redusere fuktnivået i konstruksjonen. Tiltak på rom under terreng bør ikke utføres før nødvendige utvendige tiltak er gjennomført.

Høyt fuktnivå kan over tid føre til muggvekst, sverting av materialer og skade på konstruksjonen. Forekomst av sølvkre kan indikere fuktproblemer, og det anbefales å overvåke situasjonen nøye for å unngå ytterligere skader og kostnader. Innvendige utbedringer kan bli nødvendige dersom utvendige tiltak ikke er tilstrekkelige.

**Kostnadsestimat: 20 000 - 100 000**

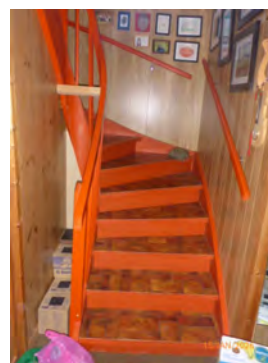
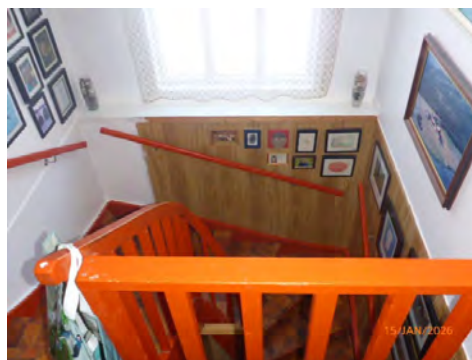
## TG 1 Innvendige trapper

Boligen har en malt tretrapp med belegg på trinnene.

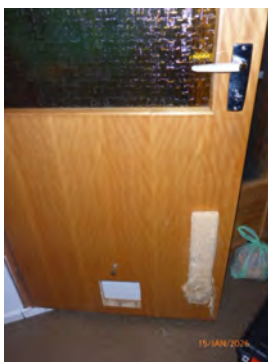
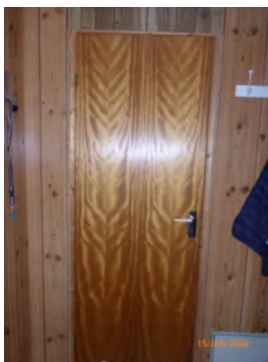
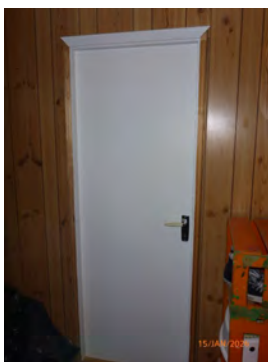
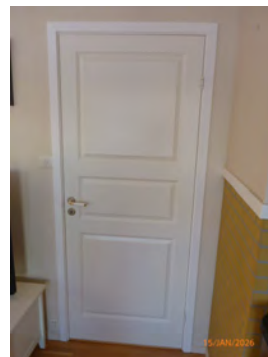
## TG 2 Innvendige dører

- Det er påvist avvik som tilsier at det bør foretas tiltak på enkelte dører.

Tiltak bør gjennomføres for å sikre god funksjon og brukervennlighet, samt for å redusere risiko for ytterligere slitasje eller skade på dører og beslag.

**Kostnadsestimat: Under 20 000**

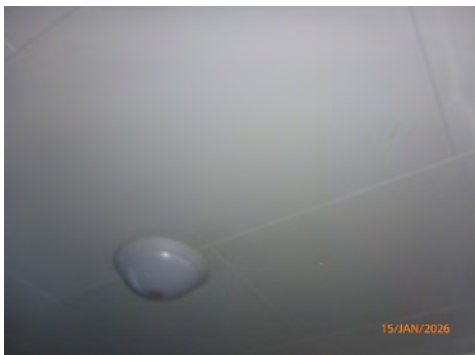
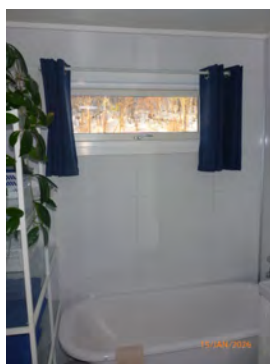
- Det er vindu/dør med ikke fuktbestandige materialer i våtsonen (ved vask, dusj, badekar, osv.), løsningen eller byggematerialet er uegnet.
- Våtromsplater er ikke montert fagmessig.

Det er ikke fuget rundt rørgjennomføringer under vasken. Dette kan medføre økt risiko for fuktinntrengning i konstruksjonen.

Rørgjennomføringer under vasken bør fuges for å hindre fuktinntrengning i konstruksjonen, da manglende fugging kan føre til fuktskader over tid.

Det bør også unngås vannsprut på vinduet, da ikke fuktbestandige materialer i våtsonen kan medføre økt risiko for skader på vindu og omkringliggende konstruksjon.

**Kostnadsestimat: Under 20 000**

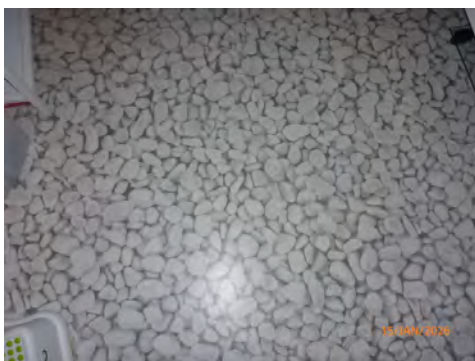
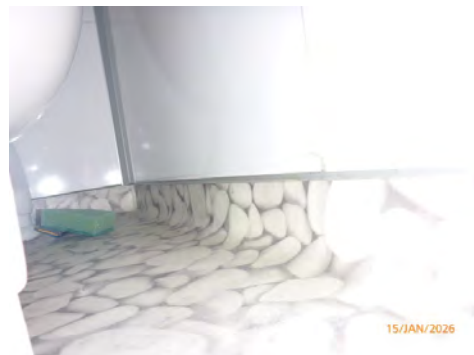
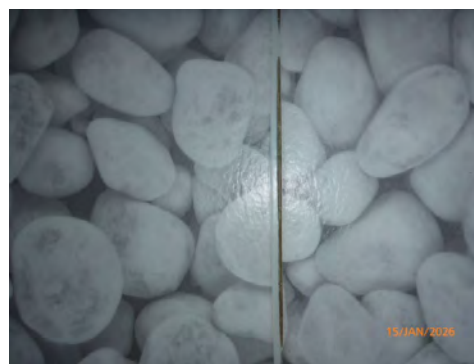
### TG 2 Overflater Gulv

- Det er påvist at gulvoverflaten har sprekker.

Det er observert krymp i beleggsveisen, noe som kan medføre åpninger eller svakheter i gulvbelegget. Dette kan øke risikoen for fuktskader dersom vann trenger gjennom skjøtene.

- Sprekker i et vinylbelegg kan føre til at vann trekker ned i gulvkonstruksjonen med påfølgende fukt/råteskader.

Beleggskjøten bør sveises opp for å hindre åpninger eller svakheter i gulvbelegget, slik at risikoen for fuktskader som følge av vanninntrengning gjennom skjøtene reduseres.

**Kostnadsestimat: Under 20 000**

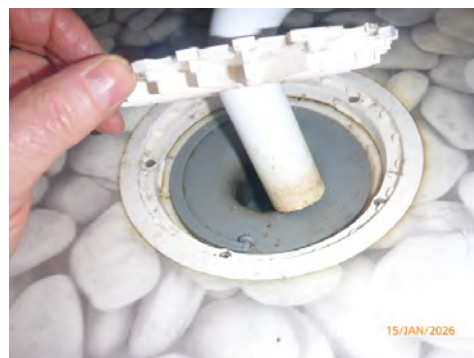
### TG 2 Sluk, membran og tettesjikt

Det er påvist sprekker i gulvoverflaten.

Det bør utføres sveising av beleggskjøten for å utbedre sprekken i gulvoverflaten.

Dersom tiltak ikke gjennomføres, kan det oppstå fuktskader i underliggende konstruksjoner som følge av vanninntrengning. For kostnader, se overflater gulv.

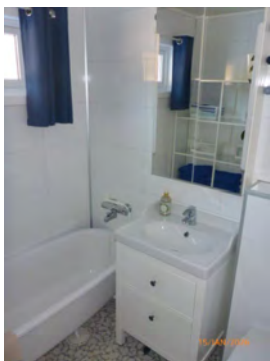
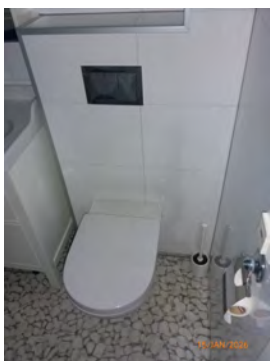
### TG 1 Sanitærutstyr og innredning

Rommet har enkel innredning med servant og speil, toalett og badekar.

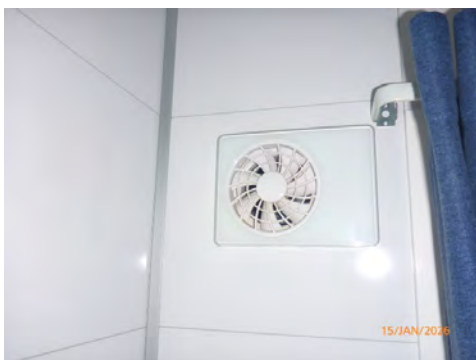
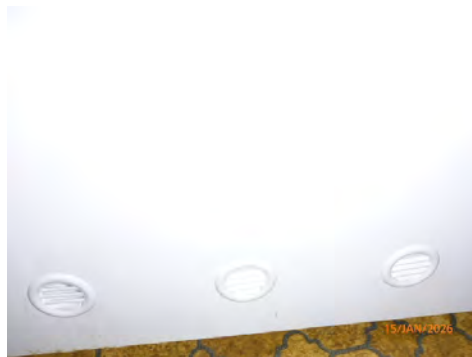
### TG 1 Ventilasjon

Det er mekanisk avtrekk i vegg og ventiler i dør.

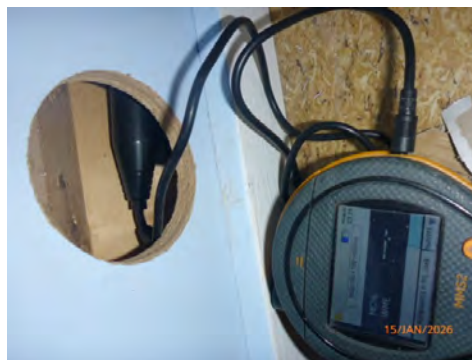
### TG 0 Tilliggende konstruksjoner våtrom

Hulltaking er foretatt uten å påvise unormale forhold. Det er tatt hull fra soverom mot badekar. Tørt inne i vegg ved befaring, under 8%.

Under 8%

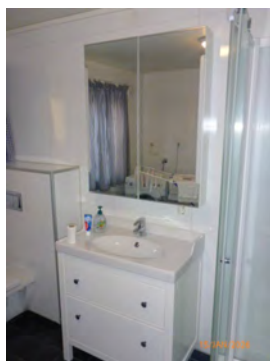
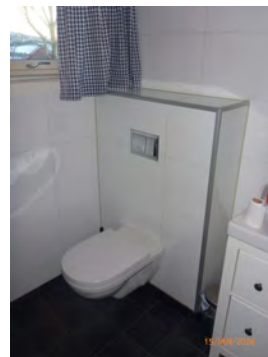
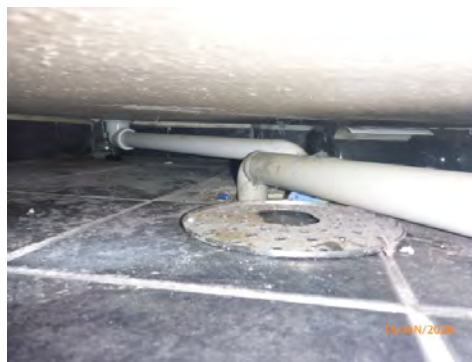
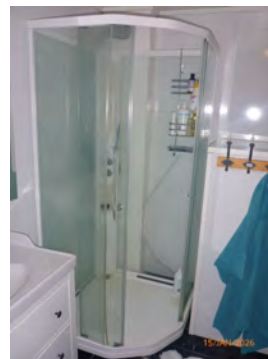
## SOKKELETASJE > BAD/VASKEROM

Eier opplyser om observasjoner av sølvkre på bad/vaskerom. Dette kan være et symptom på fuktproblem.

- Våtrommet må totalrenoveres. Alle forhold med tettesjikt, våtsone, sluk m.m. må dokumenteres.
- Manglende oppgradering av våtrommet medfører høy risiko for at konstruksjonene ikke vil tåle vanlig bruk av vann eller lekkasjer. Selv om det er dusjkabinett, er det fortsatt en betydelig risiko for at våtrommets konstruksjoner ikke tåler lekkasjer. Dette kan føre til fuktskader på tilstøtende konstruksjoner.

Manglende dokumentasjon og feil utførelse medfører økt risiko for fuktskader, lekkasjer og følgeskader på bygningskonstruksjonen.

Observasjoner av sølvkre kan indikere fuktproblemer, og dette bør undersøkes nærmere for å avdekke eventuelle skjulte skader.

**Kostnadsestimat: 200 000 - 500 000**

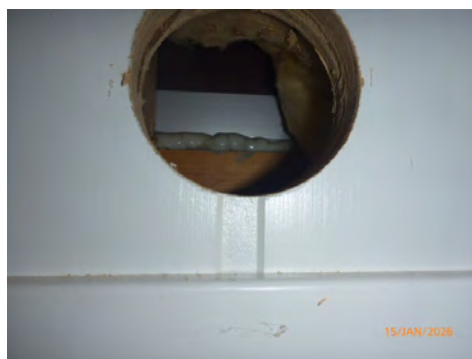
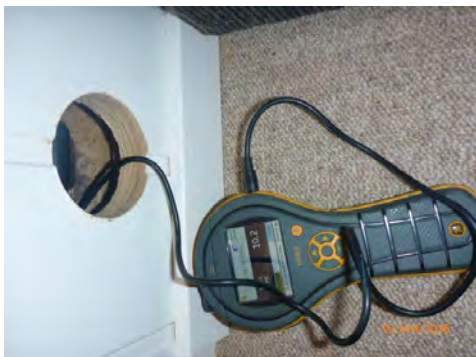
### TG 0 Tilliggende konstruksjoner våtrom

Hulltaking er foretatt uten å påvise unormale forhold som fukt. Det er tatt hull fra kjellerstue mot dusjkabinett/innredning. Tørt inne i veggen her ved befaring.

10,2%

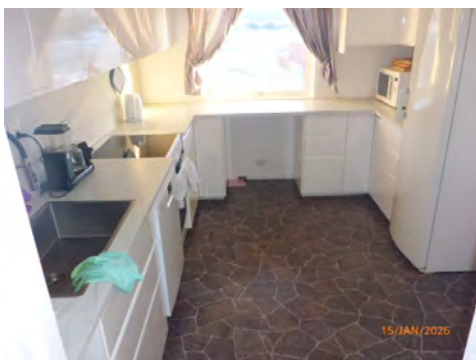
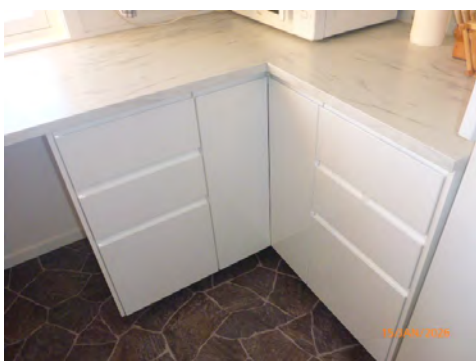
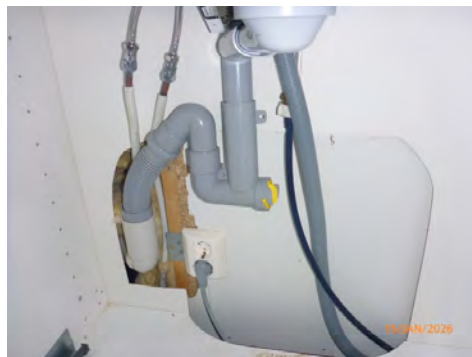
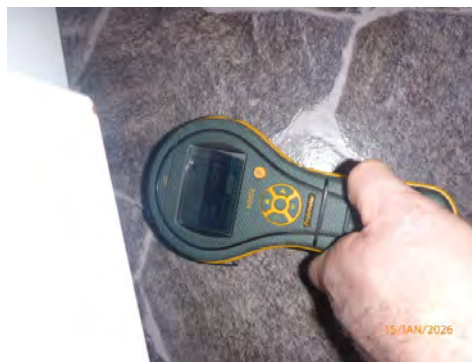
## KJØKKEN

Kjøkkenet har innredning med glatte fronter. Benkeplaten er av laminat. Opplegg for oppvaskmaskin og ventilator over komfyrplass. Gjenstående el-arbeider, se El-anlegg. Alt teknisk utstyr vil alltid være beheftet med stor usikkerhet og betydelige levetidsvariasjoner utover fabrikkgarantier. Ved fuktsøk med Protimeter MMS 2 ble det ikke registrert forskjeller i verdier som kan indikere muligheten for bakenforliggende fukt i risikoutsatte områder på kjøkkenet.

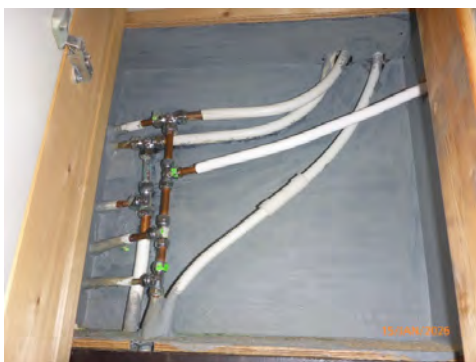
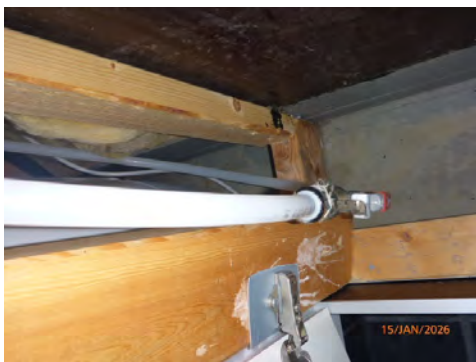
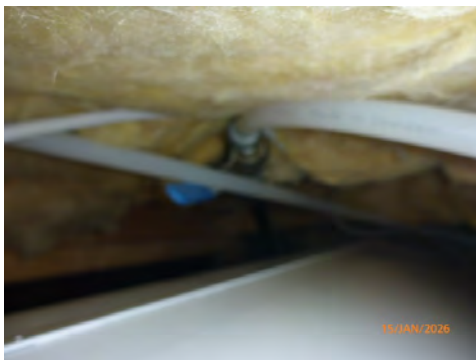
- Det er påvist ufagmessig utførelse av vannledninger.
  - Mer enn halvparten av forventet brukstid er passert på innvendige vannledninger.
- Avviket gjelder hovedsakelig våtrom i sokkeletasjen. På badet i 2. etasje er det benyttet rørleggerfirma for utførelsen.

Manglende dokumentasjon og variert kvalitet på vannrørene medfører usikkerhet rundt tilstand og levetid, noe som øker risikoen for uforutsette skader og kostnader.

Det bør gjennomføres en grundig kontroll og eventuelt utbedring eller utskiftning av vannledningene, spesielt i våtrom i sokkeletasjen, for å redusere risikoen for lekkasjer og følgeskader som følge av ufagmessig utførelse og alder på rørene.

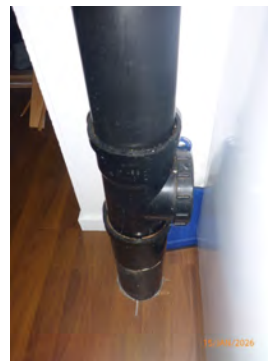
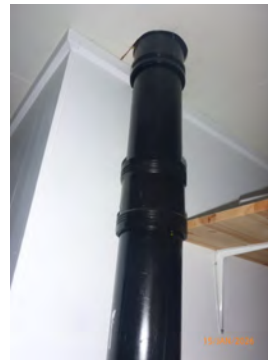
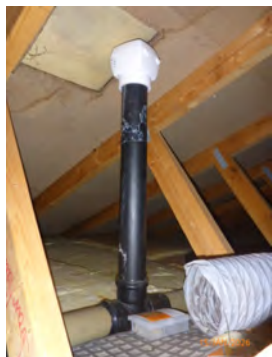
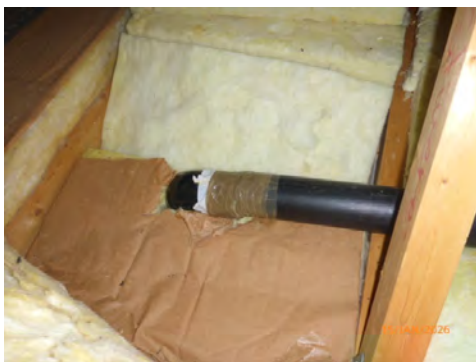
Ingen dokumentasjon vedrørende VVS er fremlagt eller kontrollert. Det er avløpsrør av plast.

- Det er påvist ufagmessig utførelse av avløpsledninger.
- Det er avvik:

Rør som er tapet sammen på kaldt loft bør utbedres av fagperson for å sikre korrekt funksjon og hindre lekkasjer eller fuktskader.

Levetiden for avløpsrør fra byggeåret tilsier at det kan være økt risiko for skader eller lekkasjer, og det anbefales derfor å vurdere utskiftning av rør i forbindelse med oppgradering av våtrom.

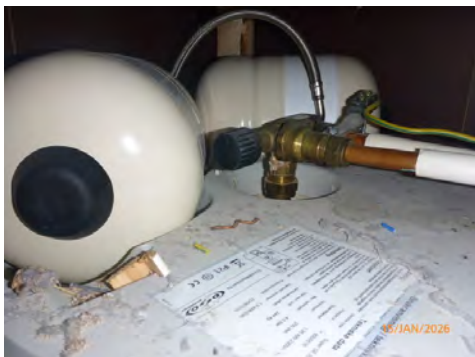
Nye trykktanker

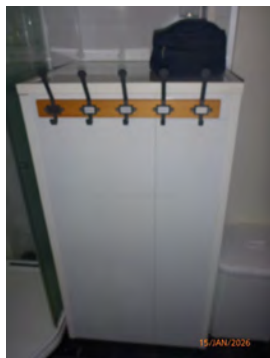
Varmtvannsberederen er innebygget i en kasse. Det foreligger ikke dokumentasjon på om det er etablert tilfredsstillende løsning for avrenning ved eventuelle større lekkasjer fra berederen, noe som medfører økt risiko for fuktskader dersom lekkasje skulle oppstå.

Innebygget bereder

Det bør etableres tilfredsstillende løsning for avrenning og lekkasjesikring ved varmtvannsberederen, samt vurderes endret adkomstløsning for enklere inspeksjon og vedlikehold.

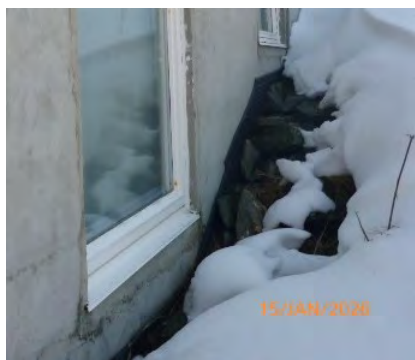
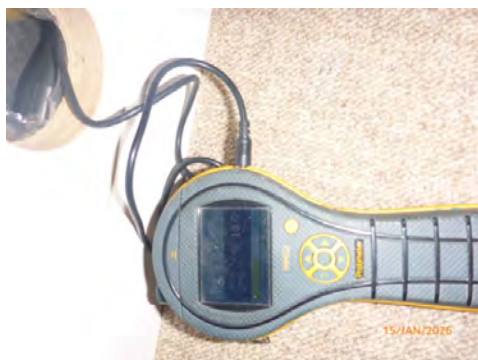
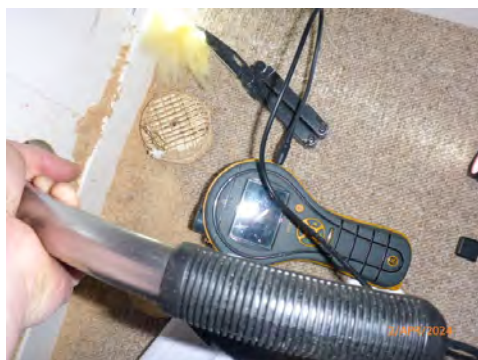
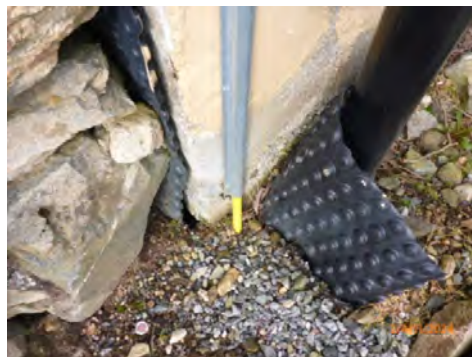
- Mer enn halvparten av forventet levetid på drenering er overskredet.
- Det er avvik:

Tilbakefylling til mur med stein kan ha påført grunnmursplaten skader flere steder.

Det er målt fukt i bunnsvill i utforet vegg på kjellerstue.

Redrenering rundt boligen bør vurderes for å sikre tilstrekkelig dreneringsevne og redusere risiko for fuktskader i kjeller og grunnmur.

Det anbefales også å etablere utvendig isolering av mur for å forbedre fuktsikringen, med tilhørende merkostnader.

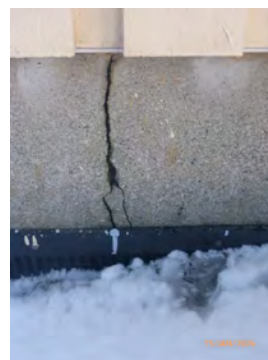
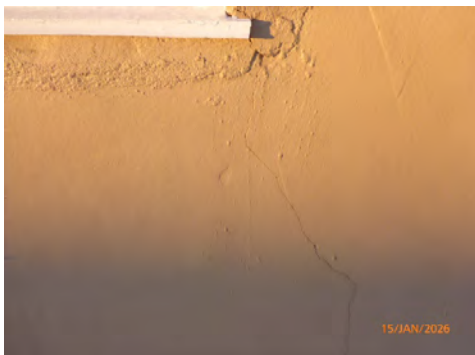
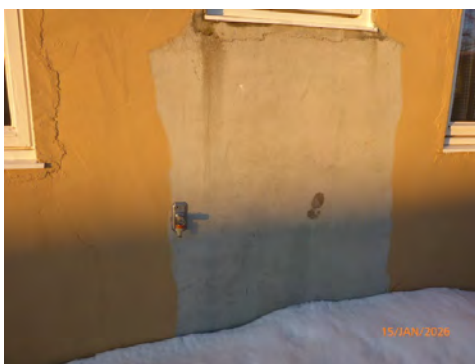
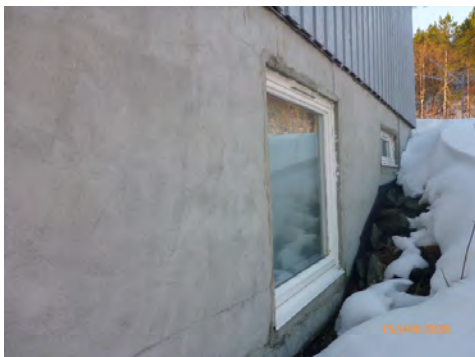
- Det er registrert skråriss som er symptom på setninger.
- Grunnmuren har sprekkdannelser.

Opprinnelsen til sprekke/rissene er ukjent, men de kan skyldes bevegelser i byggegrunnen. Det er ikke observert indikasjoner på at sprekkdannelsene er aktive per i dag.

For å unngå unødig vanninntrenging bør sprekker fuges eller pusses tette.

Dersom sprekke utvikler seg, kan det føre til ytterligere setningsskader og økt risiko for fuktinntrenging i konstruksjonen. Videre overvåkning anbefales for å avdekke eventuell utvikling av sprekkdannelsene.

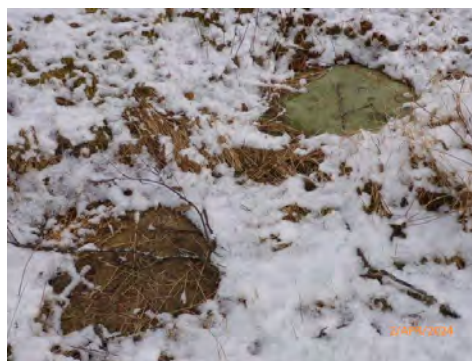
Bilde fra 2024

- Det har forekommet avvik, tegn på svekkelser på utvendig avløpsledning.
- Mer enn halvparten av forventet brukstid er passert på utvendige avløpsledninger.
- Mer enn halvparten av forventet brukstid er passert på utvendige vannledninger.

Videre bør det gjennomføres kontroll og eventuelt utbedring av avløpssystemet fra bad/vaskerom i sokkeletasjen for å unngå gjentakende problemer og redusere risiko for vannskader eller tilbakeslag.

Alder på ledningene tilsier økt risiko for lekkasjer og driftsproblemer, og det anbefales å vurdere tilstand og eventuell utskiftning for å sikre forsvarlig funksjon.

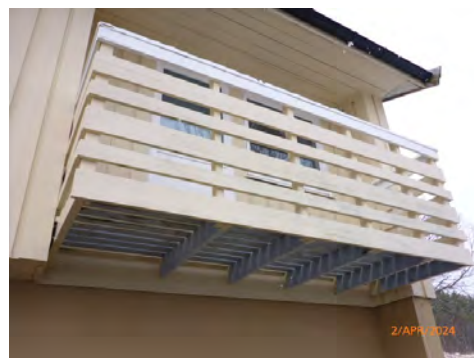
Altanen for 2. etasje mot øst, som er oppført i tre, har avvik på rekkverket.

Sør for 2. etasje fra stuen, er det en steinfylling fra byggeår som har avvik på rekkverket.

## Rekkverk som kan klatres på

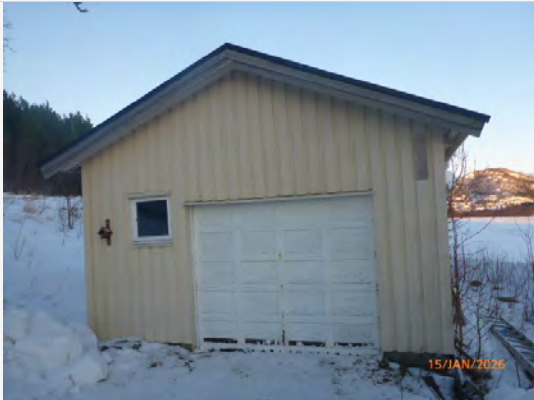
Garasjen har støpt dekke på grunn, sprekker og skjevheter. Ringmurer av forskalingsblokk. Vegger i bindingsverk med trekledning, variert kvalitet og opprinnelse. Det er skiftet kledning i vest.

Saltak, plassbygget konstruksjon, svakt dimensjonert. A-takplater i metall, rust på plater. Ikke etablert undertak. Ikke takrenner i øst, lekkasje takrenne i vest.

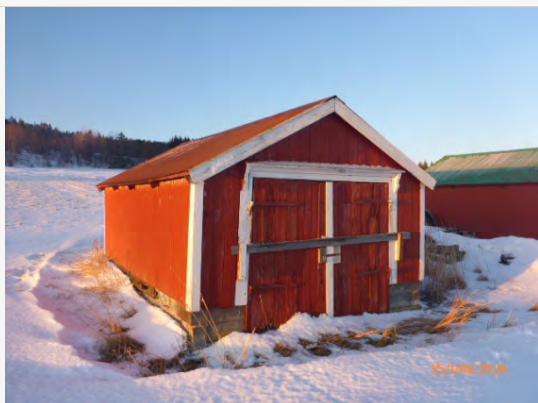
Naustet er oppført på stedlige masser. Plass-støpt bankett og forskalingsblokker. Skader og skjevheter på murer. Ikke etablert støpt dekke inne i bygget. Vegger med bølgeblekkplater og trekledning. Plassbygget dobbel dør mot øst. Saltak tekket med bølgeblekkplater. Ikke undertak eller takrenner.

Saltak, plassbygget konstruksjon, svakt dimensjonert. A-takplater i metall, rust på plater. Ikke etablert undertak. Ikke takrenner i øst.
