# Gardsøyveien 24

Befaringsdato: 18.04.2023

Rapportdato: 25.04.2023

# Beskrivelse av eiendommen

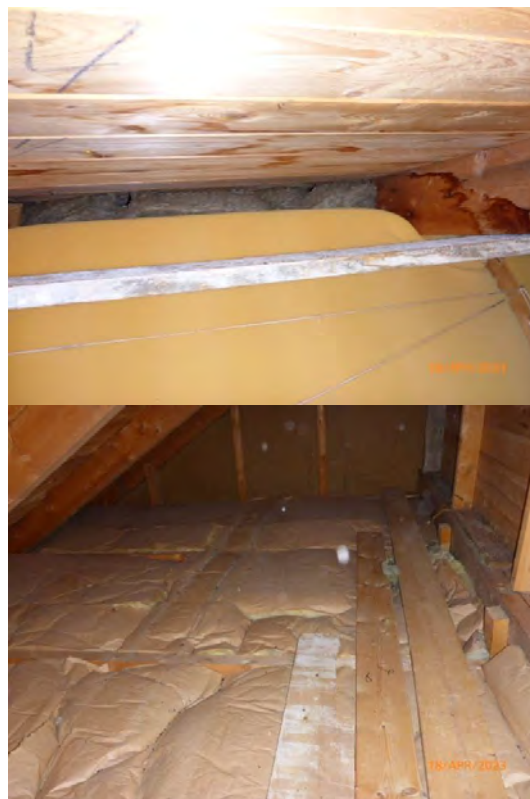
Hovedtaket er tekkt med profilerte metallplater, antatt fra tidlig 70-tallet. Observert spor etter tidligere lekkasjer i kott, tørt ved befarings. Ikke kontrollert mellom taktekke og undertaket som er av bord.

Vurder nærmere undersøkelser og eventuelle tiltak i forbindelse med renovering av taket.

**Kostnadsestimat: 50 000 - 100 000**

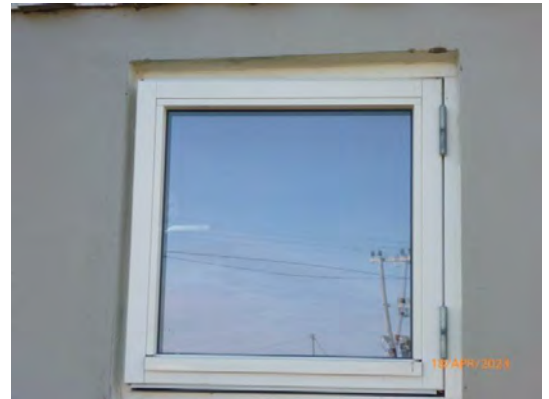
TG 1

Bygningen har malte trevinduer med 2-lags glass. Skiftet noen vinduer etter 2010

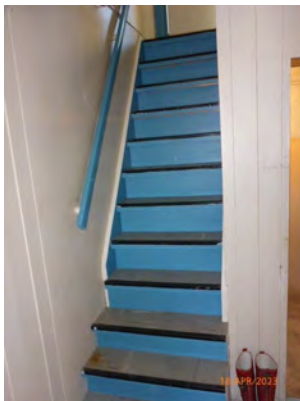
Kjellertrapp

TG 2

Trapp fra kjeller av tre, noe bratt, rekkverk kun på en side. Loftrapp er av tre, noe bratt trapp, rekkverk kun på en side.

- Det mangler håndløper på vegg i trappeløpet.
- Rekkverkshøyder er under dagens forskriftskrav til rekkverk i trapper.
- Det er avvik:

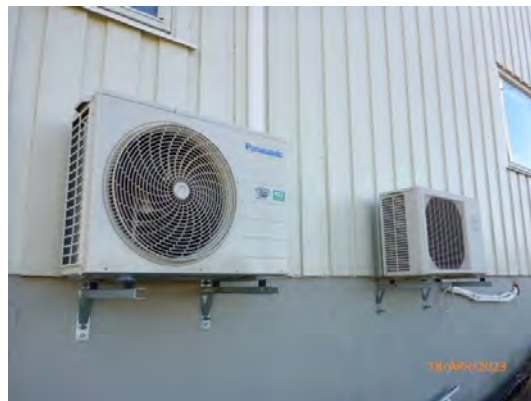
TG 1U

To luft til luft varmepumper. En fra 2004 og en fra 2019. Alt teknisk utstyr vil alltid være beheftet med stor usikkerhet og betydelig levetidsvariasjoner utover fabrikkgarantier.

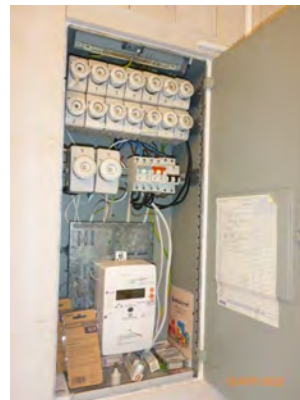
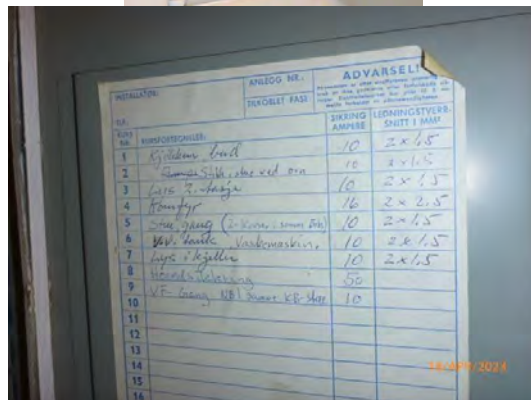
## Elektrisk anlegg

TG 3

Undertegnede har ikke fagspesifikk elektrokompetanse. Det anbefales en kontroll og kommentar av anlegget, kontakt autorisert El-fagmann.

Kostnadsestimat: 50 000 - 100 000
