# Nordstrømveien 8

Enebolig

# Tilstandsrapport

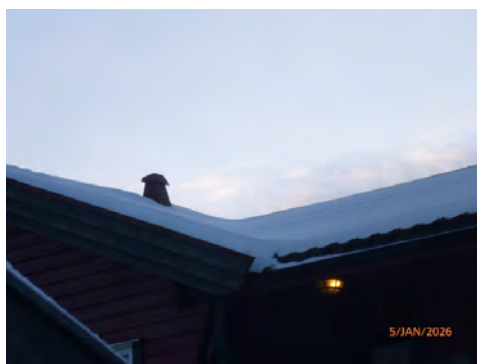
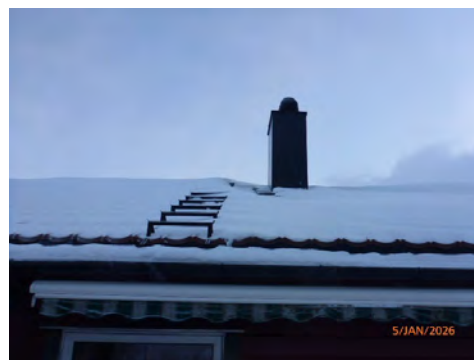
Takstige og pipebeslag

## ! TG 2 Nedløp og beslag

- Det er ikke krav om utbedring av snøfangere opp til dagens krav.

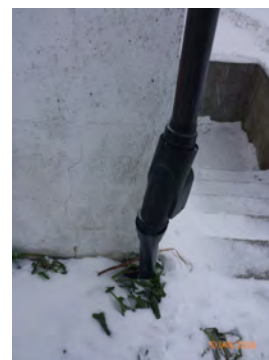
Taknedløp til oppstikkende rør ved mur

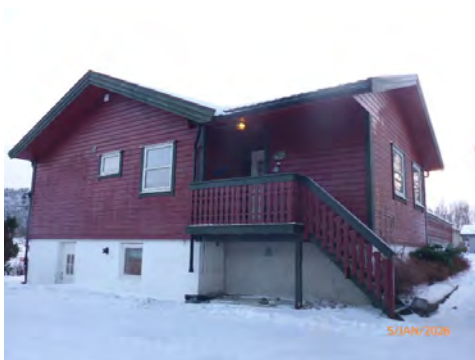
## TG 2 Gavlvegg nord

Gavlveggen mot nord har to ventiler gjennom bordkledningen.

Det bør monteres stormkapper over veggventilene for å hindre inntrenging av regnvann og snø, noe som kan føre til fuktskader i konstruksjonen.

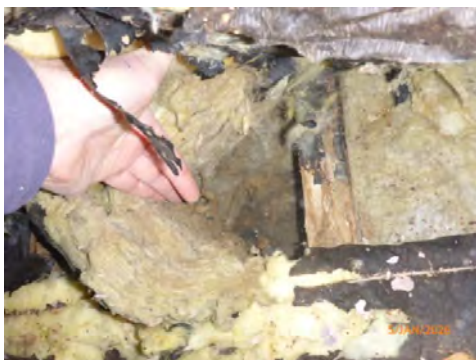
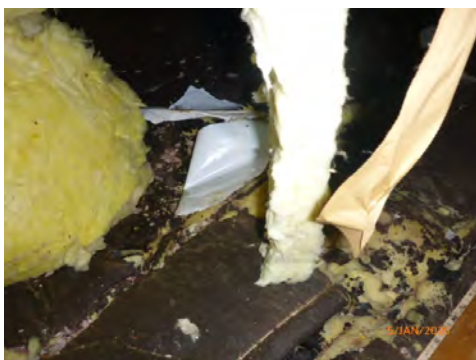
## **TG 1 Takkonstruksjon/Loft**

Takkonstruksjonen er et plassbygget saltak med kaldt loft. Det er adkomst via luke i himlingen på gangen.

Selve konstruksjonen fremstår som av normal kvalitet.

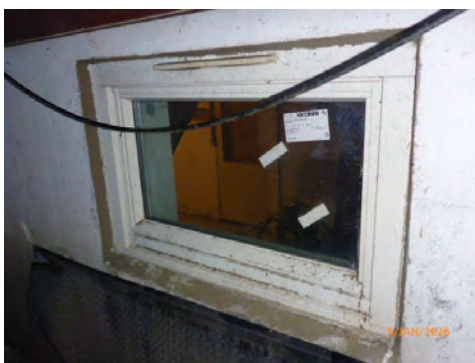
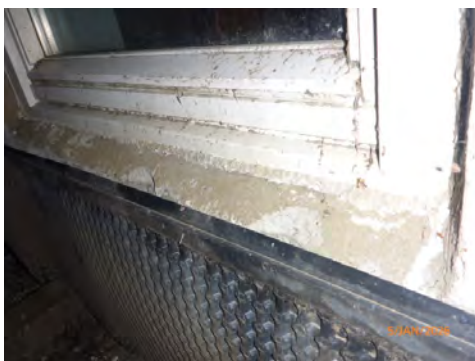
## TG 2 Vinduer

For hovedetasjen har bygningen malte trevinduer med 2-lags glass fra slutten av 1990-tallet.

Dersom dette ikke utbedres, kan det føre til redusert isolasjonsevne, økt varmetap og risiko for fukt- og råteskader i vinduskarmene og omkringliggende konstruksjoner.

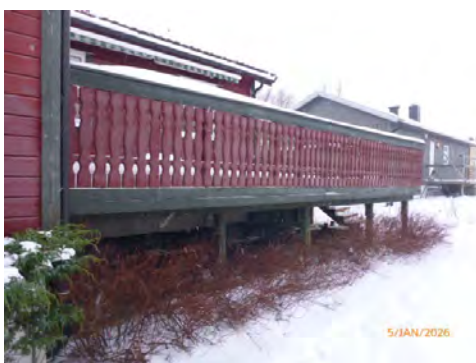
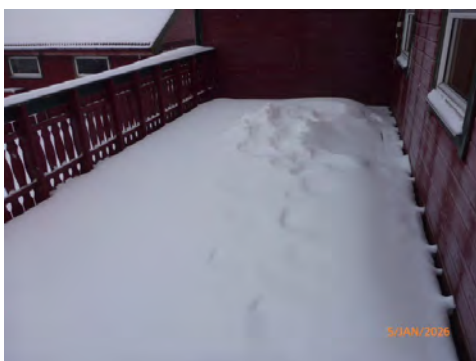
## ! TG 2 Vinterhage

Vinterhage mot sør fra ca. 2016. Denne er oppført over eksisterende altan fra ca. 2003.

Konsekvensen av manglende utbedring kan være redusert konstruksjonssikkerhet, økt risiko for fukt- og råteskader, samt dårligere innneklima.

Manglende beslag mellom vinterhagen og gavlveggen bør utbedres for å unngå fuktskader.

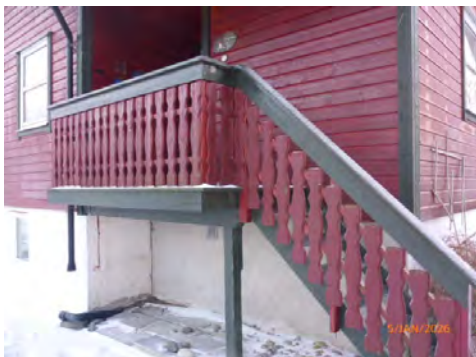
## TG 1 Utvendige trapper

Plassbygget trapp til altan i sørvest. Smal trapp uten rekkverk.

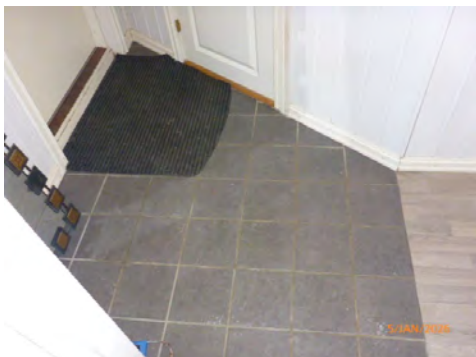
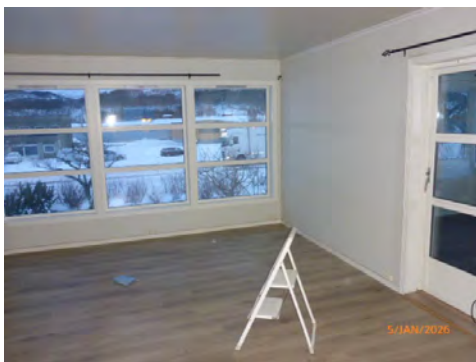
## TG 1U Gulv over krypkjeller.

Gulvet over krypkjeller er et trebjelkelag. Det er ingen adkomst til krypkjelleren for kontroll under gulvet. Selve gulvet er målt til 12mm skjevhet, heller mot vest.

Etasjeskiller mellom etasjene består av trebjelkelag. Ved enkel nivellering i 2. etasje, fra stue til kjøkken og fra stue til gang, er det ikke målt avvik på over 15 mm. Største avviket var på ca. 14mm

Støpt gulv på grunn i underetasjen. Ved enkel nivellering i underetasjen, fra peisestue til soverom og fra peisestue til gang, ble det ikke målt avvik over 15 mm. I trapperommet ble det målt et avvik på ca. 20 mm.

- Det er målt høydeforskjell på mellom 15-30 mm gjennom hele rommet. Tilstandsgrad 2 gis med bakgrunn i standardens krav til godkjente måleavvik.

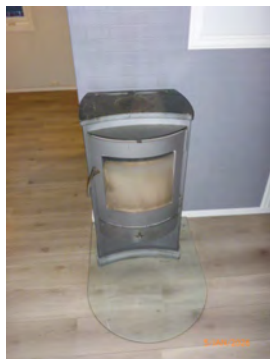
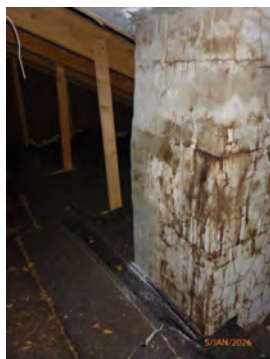
## TG 2 Rom Under Terreng

Boligen har underetasjen der gulv og deler av veggen er under terreng. Gulvet er av betong, på innredet del er det laminat og flis. Veggene er av betong/mur, det meste av veggene er kledd med plater og panel. Hulltaking er foretatt i utforet vegg mot vest, og det er påvist avvik i konstruksjonen. Fuktkvotemåling (vekt%) i konstruksjonen ble målt til 24,9%.

- Det er gjennom hulltaking påvist høyt fuktnivå inne i trekonstruksjonen i hulltakingen, men ikke påvist fuktskader i dette området. Høy luftfuktighet kan over tid føre til muggvekst eller sverting av materialer. Samtidig kan materialer og konstruksjoner bli ødelagt.
- Det er påvist indikasjoner på noe fuktgjennomtrenging i kjellergulv.
- Det er påvist indikasjoner på noe fuktgjennomtrenging inn i kjellermur.

Konsekvensen av manglende utbedring er økt risiko for muggvekst, sverting av materialer og ødeleggelse av konstruksjoner over tid.

- Det påviste fuktnivå gir grunn til å overvåke konstruksjonen jevnlig for å se utvikling over tid, og eventuelt foreta tiltak for å unngå fuktskader.

Det bør vurderes ytterligere undersøkelser for å avdekke omfanget av fuktproblematikken, samt iverksette tiltak for å redusere fuktinntrengning i kjellermur og gulv.

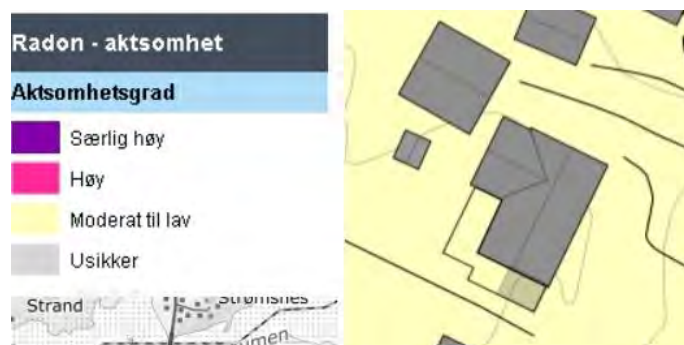
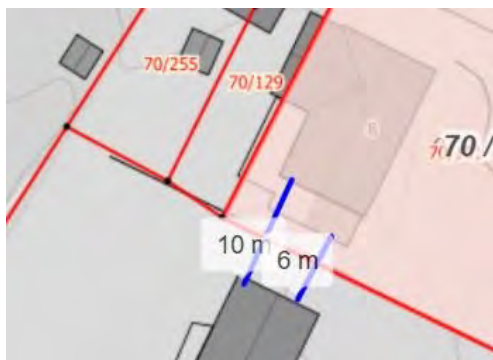
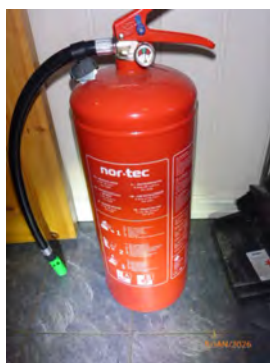
- Åpninger i rekkverk er større enn dagens forskriftskrav til rekkverk i innvendige trapper.
- Det er behov for at en kvalifisert elektrofaglig person kontrollerer det elektriske anlegget.
- Det er ikke foretatt radonmålinger, og bygget er heller ikke utført med radonsperre.
- Det er ikke montert rekkverk på innvendig trapp.
- Det er ikke montert rekkverk på utvendige trapper.
- Det er mangler/skader på røykvarslerutstyr iht byggt teknisk forskrift på søknadstidspunkt og minst 1985. Dersom søknadstidspunktet er før 15.november 1984 må uansett reglene som da ble innført følges.
- Det er tegn på avvik i branncelleinndeling ut ifra dagens byggt tekniske forskrift.
- Rekkverket på balkong eller terrasse er for lavt i forhold til dagens krav.
- Rekkverkshøyder er under dagens forskriftskrav til rekkverk i innvendige trapper.

Eldre røykvarslere må skiftes ut for å sikre tilstrekkelig brannsikkerhet.

Det må ikke foretas ombygging av vinterhagen til beboelsesrom, da dette vil medføre brudd på avstandskrav til naboeiendom og kan føre til pålegg om tilbakeføring eller andre sanksjoner fra kommunen.

- Innhent nytt røykvarslerutstyr.
- Det bør gjennomføres radonmålinger.
- Det er ikke krav om utbedring av rekkverkshøyde opp til dagens forskriftskrav.
- Innhent en kvalifisert elektrofaglig person for å kontrollere det elektriske anlegget.
- Rekkverk for utvendige trapper må monteres for å lukke avviket.

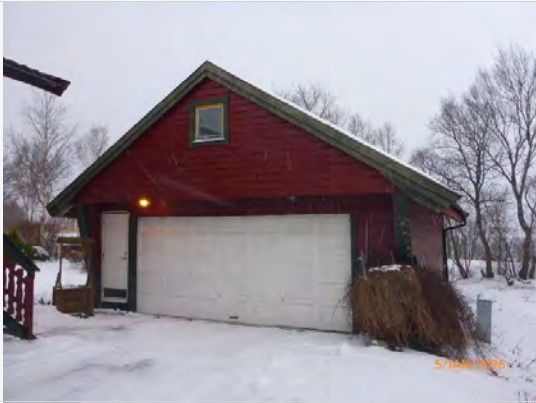
## Garasje

Bygget er greit til formålet. Det må påregnes kostander for sig i grunn, gjenstående arbeid, gamle vinduer, lys inne i bygget og noe etterslep på generelt vedlikehold.
