# Kystveien 18

Enebolig

# Salgsoppgave

# Tilstandsrapport

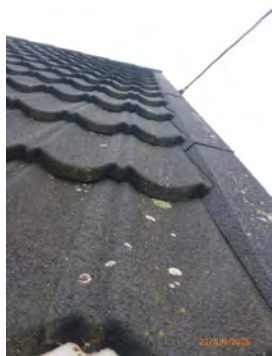
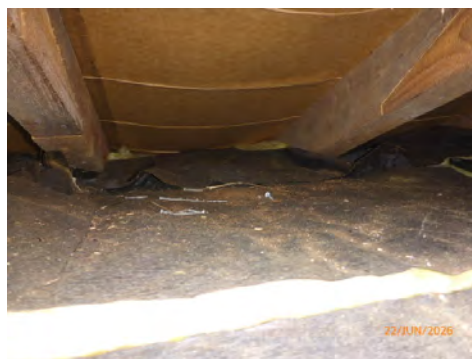
### TG 2 Takteking - 1

*Punktet må sees i sammenheng med Takkonstruksjon/Loft*

- Det anbefales planlagt fjerning av mose/alger som en del av løpende forebyggende vedlikehold.
- For plater med lettere deformasjoner holdes dette under oppsikt.

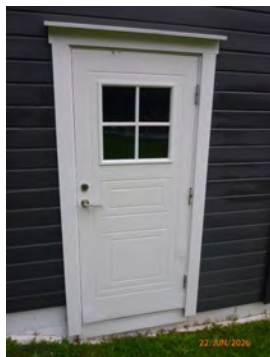
## TG 2 Altandør

- Det er påvist avvik rundt innsettingsdetaljer. Det er ikke beslag under eller over døren.

- Det anbefales å kontrollere og utbedre innsettingsdetaljer rundt dør for å sikre tett og korrekt utførelse.

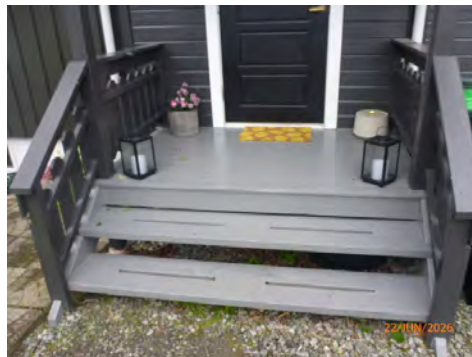
## Utvendige trapper

- Rekkverket er såpass lavt at det på grunn av sikkerhetsmessige forhold anbefales økning av høyde.

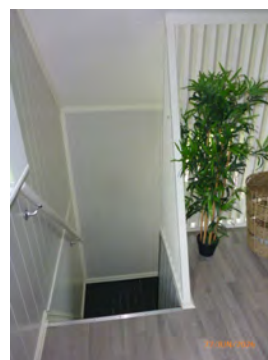
## ! TG 2 Innvendige trapper

- Det må påregnes utbedringer her.
- Det anbefales å montere håndløper langs trappeløpet for å bedre sikkerhet og tilgjengelighet.
- Det anbefales å montere rekkverk på trappen for å sikre trygg bruk og bedre sikkerhet.

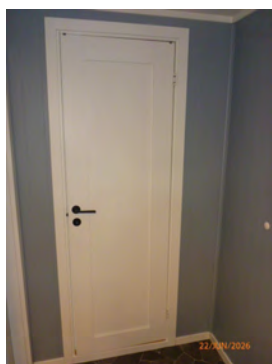
## ! TG 2 Dør til loftstrapp

- Dørbladet er reparert etter en skade.

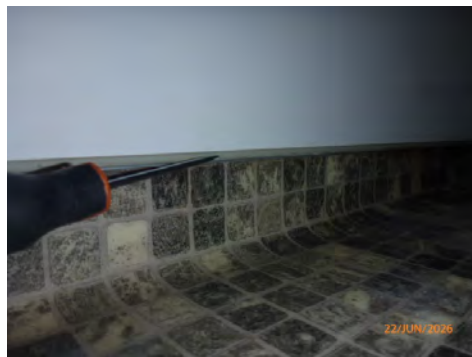
Synlig fuge her.

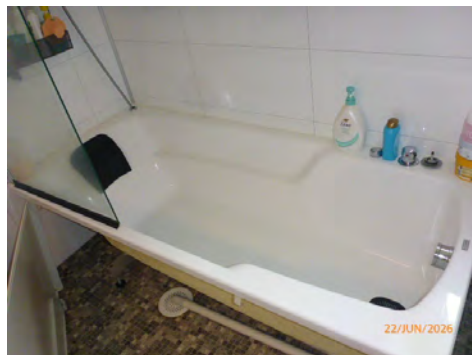
## ! TG 2 Ventilasjon

- Det anbefales å etablere tilfredsstillende tilluft, for eksempel ved spalte under dør eller ventil i dør/vegg. Dette vil bidra til bedre ventilasjon og redusere fuktbelastningen i rommet.

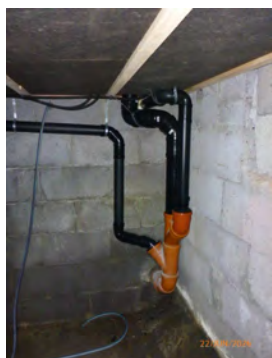
## TG 3 Støpejernsluk i kjeller

- For sluker og avløp fra kjellergulvet er dette vurdert som utlevd. Rust på støpejernsluk, ukjent avløp fra denne samt fra plastsluket i gulvet. Det har vært tilbakeslag, kan være fra septiktank, drengum eller avrenning fra disse.

- Det bør gjennomføres nærmere undersøkelser av både støpejernsluk og plastsluk for å avklare funksjon og tilkobling. Utbedring eller utskifting av slukene anbefales, da dagens tilstand med rust og ukjent avløp medfører økt risiko for lekkasjer, tilbakeslag og fuktskader i kjelleren. Manglende oversikt over tilkoblinger og tidligere tilbakeslag kan føre til ytterligere skader og økte vedlikeholdskostnader.

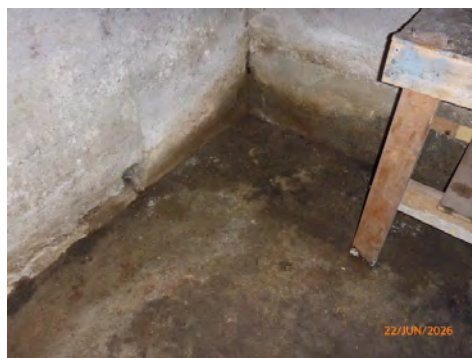
- Det er ingen fungerende drenering. Det er ingen fungerende fuktsikring.

- Det bør etableres ny drenering og fuktsikring. Bruken av kjeller/krypkjeller vil være avgjørende for eventuelle tiltak.

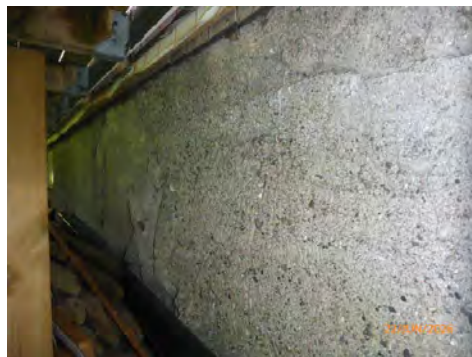
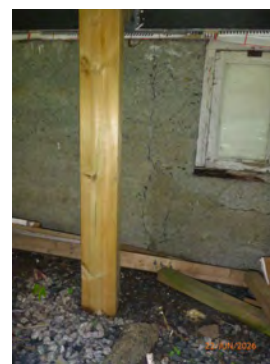
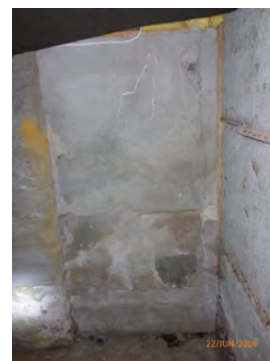
- Grunnmuren har sprekkdannelser. Det er en igjenmurt dør mot øst, dette feltet har sprekker fra lokalt jordtrykk.

- Sprekker i grunnmuren kan føre til fuktinntrenging og i noen tilfeller indikere bevegelser eller svekket konstruksjon.
- Det anbefales å vurdere omfang og årsak til sprekken, og utbedre disse samt iverksette nødvendige tiltak for å hindre videre utvikling.
- Lokal utbedring må utføres.

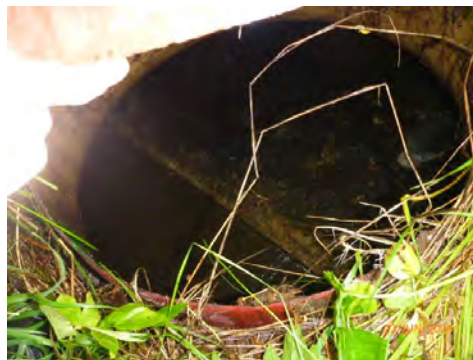
Septik

Eiendommen har privat avløpsanlegg. Det er glassfibertank på eiendommen mot øst. Ukjent opprinnelse, kan være fra rundt 1980. Eier opplyser at det ikke er gitt opplysninger om avvik ved siste tømning.

- Det anbefales ytterligere undersøkelser for en god oversikt over installasjonen tilstand og utforming.
- Eldre septiktank av glassfiber har økt risiko for materialtretthet og lekkasjer, med fare for funksjonssvikt og forurensning.
- Det er ikke behov for utbedringstiltak siden anlegget fungerer i dag, men ut ifra alder kan skader plutselig oppstå.
- Det anbefales en kontroll, kontakt faglært rørlegger.
