# Nordstrømveien 8

Enebolig

# Tilstandsrapport

Befaringsdato: 05.01.2026

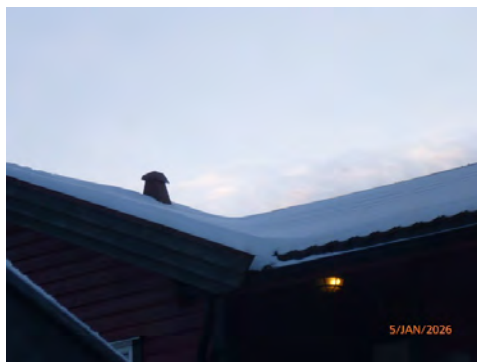
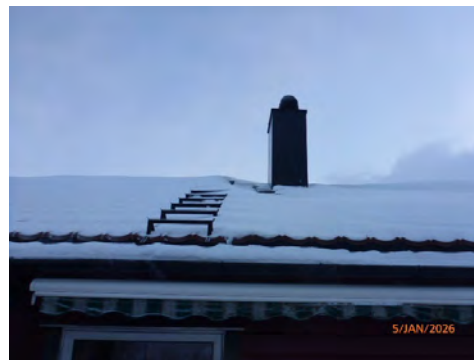
Takstige og pipebeslag

## ! TG 2 Nedløp og beslag

- Det er ikke krav om utbedring av snøfangere opp til dagens krav.

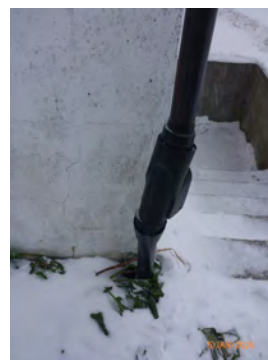
Taknedløp til oppstikkende rør ved mur

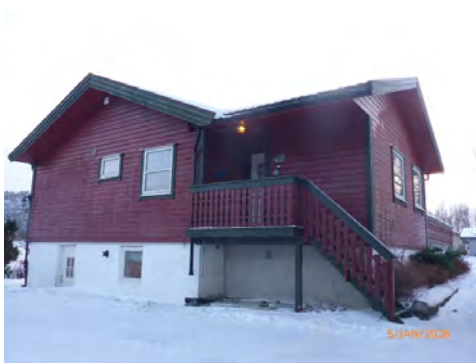
## TG 2 Gavlvegg nord

Gavlveggen mot nord har to ventiler gjennom bordkledningen.

Det bør monteres stormkapper over veggventilene for å hindre inntrenging av regnvann og snø, noe som kan føre til fuktskader i konstruksjonen.

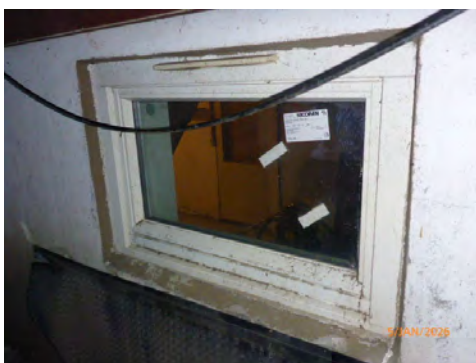
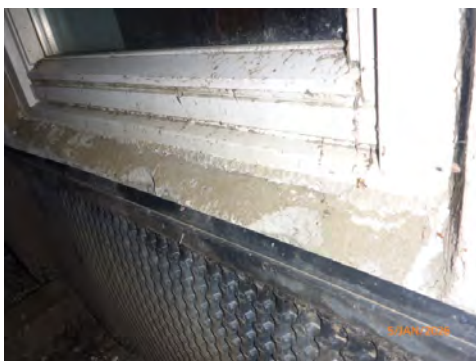
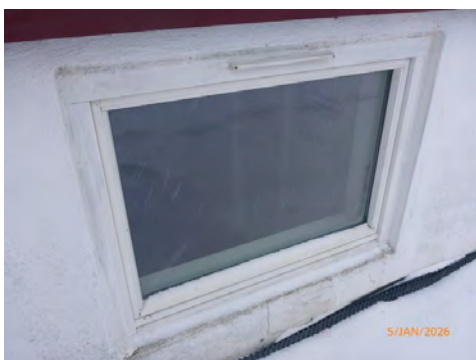
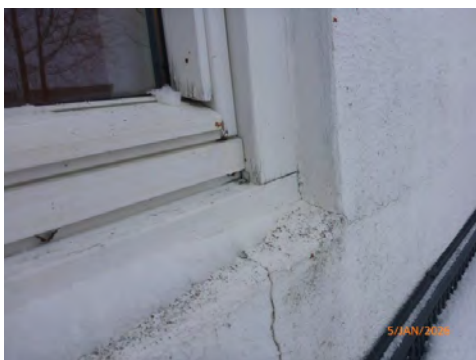
## TG 2 Vinduer

For hovedetasjen har bygningen malte trevinduer med 2-lags glass fra slutten av 1990-tallet.

Dersom dette ikke utbedres, kan det føre til redusert isolasjonsevne, økt varmetap og risiko for fukt- og råteskader i vinduskarmene og omkringliggende konstruksjoner.

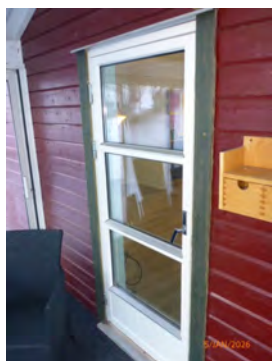
## TG 2 Dør til underetasjen

Døren til underetasjen er profilert og har tolags glass.

- Det er påvist avvik rundt innsettingsdetaljer.

- Det bør gjøres tiltak for å lukke avviket.

Fugeskum bør pusses inn for å sikre tilstrekkelig tetting og beskyttelse mot fukt.

Det bør etableres beslag under døren for å hindre vanninntrenging og redusere risiko for fuktskader i konstruksjonen.

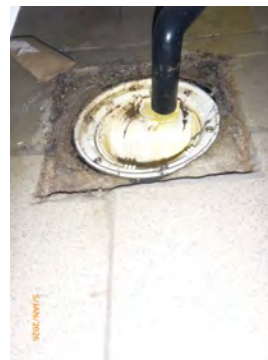
#### ! TG 0 Tilliggende konstruksjoner våtrom

Fuktkvotemåling (vekt%) i konstruksjonen ble målt til 9,6%, dette er trygge verdier i måleområdet.

Manglende dokumentasjon og synlige tegn til fukt gir økt usikkerhet rundt tilstanden, og det anbefales å innhente ytterligere vurdering dersom rommet skal tas i bruk til formål med høy fuktbelastning.
