# Nordstrømveien 8

Enebolig

# Tilstandsrapport

Befaringsdato: 05.01.2026

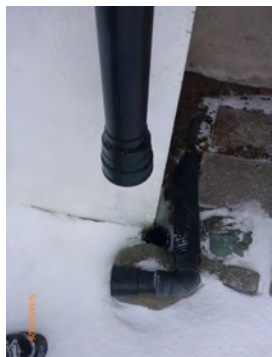
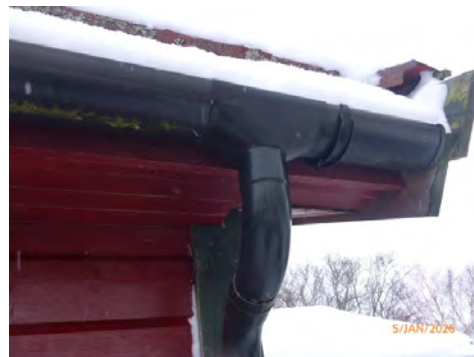
Metallrenne og nedløp

## TG 2 Nedløp og beslag

- Det er ikke krav om utbedring av snøfangere opp til dagens krav.

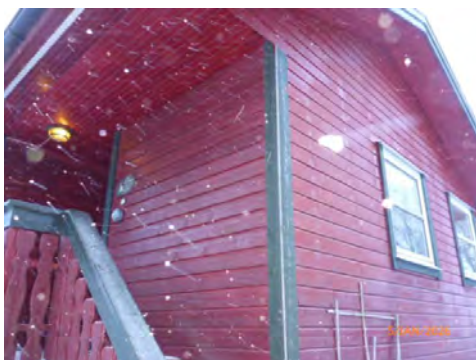
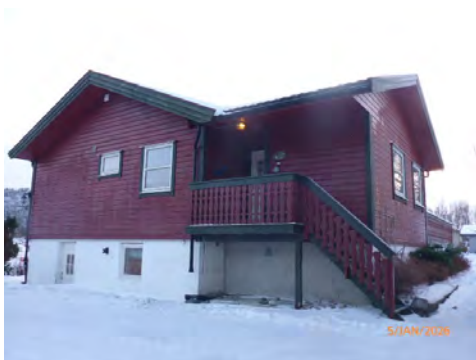
Nordvest

## TG 2 Gavlvegg nord

Gavlveggen mot nord har to ventiler gjennom bordkledningen.

Det bør monteres stormkapper over veggventilene for å hindre inntrenging av regnvann og snø, noe som kan føre til fuktskader i konstruksjonen.

**Kostnadsestimat: Under 20 000**

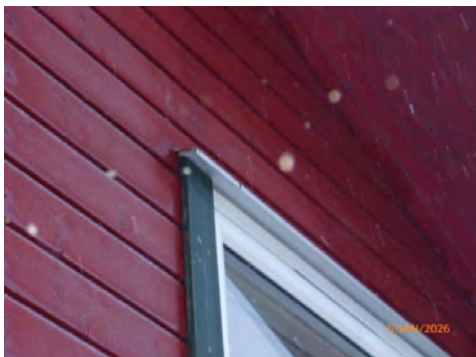
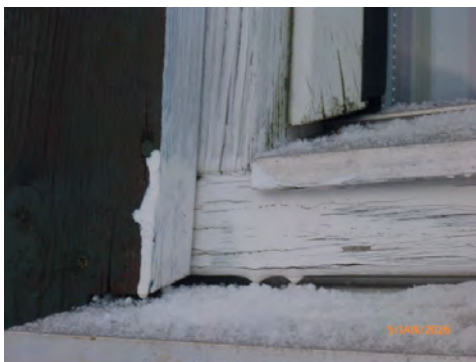
## TG 1 Dører

Bygningen har malt hovedytterdør med tolags glass fra ca. 2005. Døren til vintergangen er den opprinnelige altandøren, denne er i tre, har tolags glass og er fra 1998.

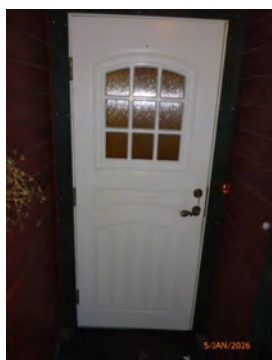
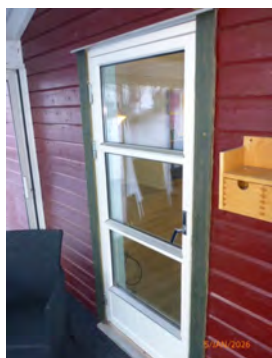
## TG 2 Dør til underetasjen

Døren til underetasjen er profilert og har tolags glass.

- Det er påvist avvik rundt innsettingsdetaljer.

- Det bør gjøres tiltak for å lukke avviket.

Fugeskum bør pusses inn for å sikre tilstrekkelig tetting og beskyttelse mot fukt.

Det bør etableres beslag under døren for å hindre vanninntrenging og redusere risiko for fuktskader i konstruksjonen.

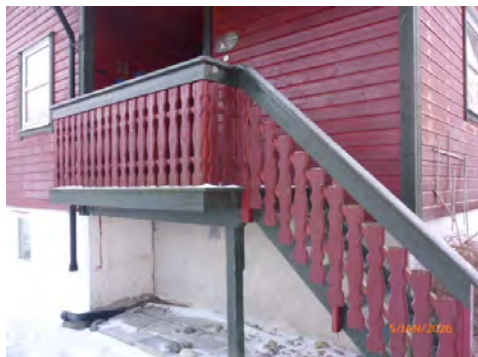
## TG 1 Utvendige trapper

Plassbygget trapp til altan i sørvest. Smal trapp uten rekkverk.

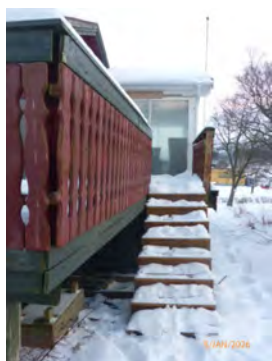
## TG 3 Trapp til underetasjen

Plass-støpt trapp til underetasjen mot nord, trappen fra byggeår var snødekt.

- Rekkverk må monteres for å lukke avviket.

Foreta ytterligere kontroll av trappen når denne er fri for snø og is.

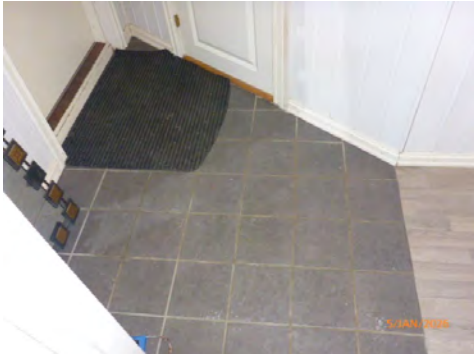
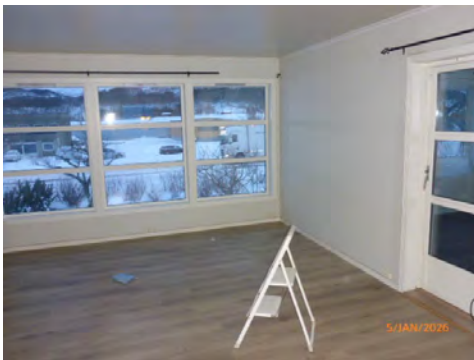
## TG 1U Gulv over krypkjeller.

Gulvet over krypkjeller er et trebjelkelag. Det er ingen adkomst til krypkjelleren for kontroll under gulvet. Selve gulvet er målt til 12mm skjevhet, heller mot vest.

Etasjeskiller mellom etasjene består av trebjelkelag. Ved enkel nivellering i 2. etasje, fra stue til kjøkken og fra stue til gang, er det ikke målt avvik på over 15 mm. Største avviket var på ca. 14mm

Støpt gulv på grunn i underetasjen. Ved enkel nivellering i underetasjen, fra peisestue til soverom og fra peisestue til gang, ble det ikke målt avvik over 15 mm. I trapperommet ble det målt et avvik på ca. 20 mm.

- Det er målt høydeforskjell på mellom 15-30 mm gjennom hele rommet. Tilstandsgrad 2 gis med bakgrunn i standardens krav til godkjente måleavvik.

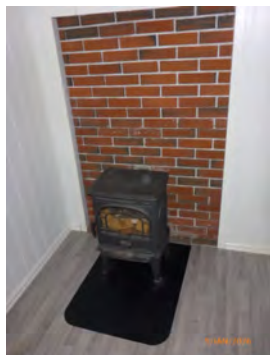
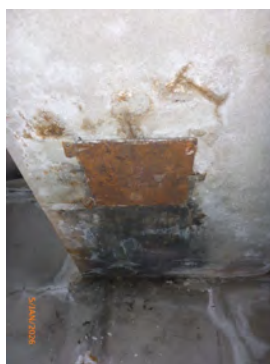
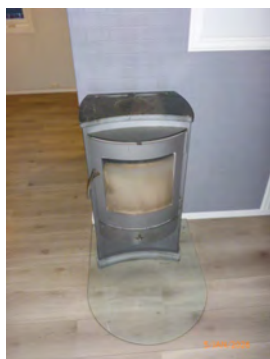
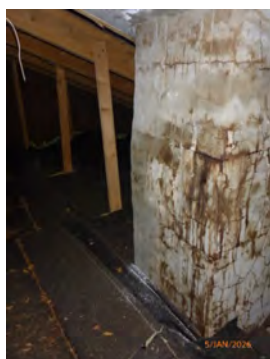
## TG 2 Rom Under Terreng

Boligen har underetasjen der gulv og deler av veggen er under terreng. Gulvet er av betong, på innredet del er det laminat og flis. Veggene er av betong/mur, det meste av veggene er kledd med plater og panel. Hulltaking er foretatt i utforet vegg mot vest, og det er påvist avvik i konstruksjonen. Fuktkvotemåling (vekt%) i konstruksjonen ble målt til 24,9%.

- Det er gjennom hulltaking påvist høyt fuktnivå inne i trekonstruksjonen i hulltakingen, men ikke påvist fuktskader i dette området. Høy luftfuktighet kan over tid føre til muggvekst eller sverting av materialer. Samtidig kan materialer og konstruksjoner bli ødelagt.
- Det er påvist indikasjoner på noe fuktgjennomtrenging i kjellergulv.
- Det er påvist indikasjoner på noe fuktgjennomtrenging inn i kjellermur.

Konsekvensen av manglende utbedring er økt risiko for muggvekst, sverting av materialer og ødeleggelse av konstruksjoner over tid.

- Det påviste fuktnivå gir grunn til å overvåke konstruksjonen jevnlig for å se utvikling over tid, og eventuelt foreta tiltak for å unngå fuktskader.

Det bør vurderes ytterligere undersøkelser for å avdekke omfanget av fuktproblematikken, samt iverksette tiltak for å redusere fuktinntrengning i kjellermur og gulv.

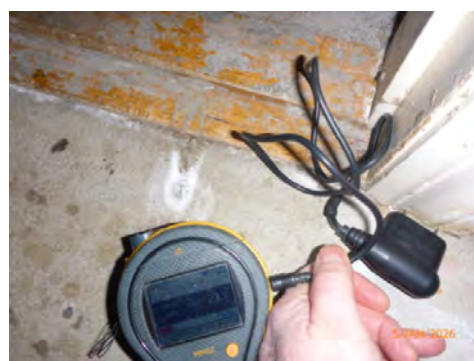
23,9% dørlist med mot gulv

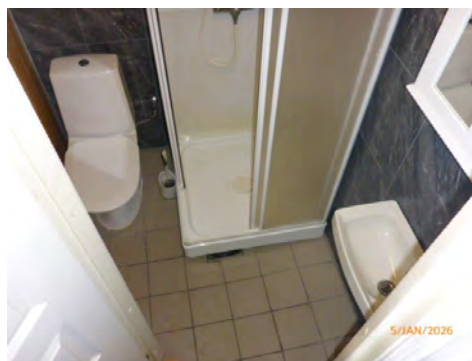
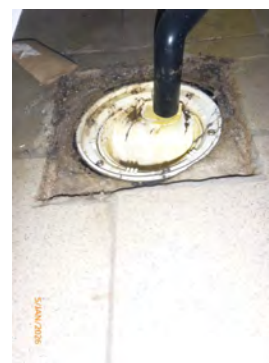
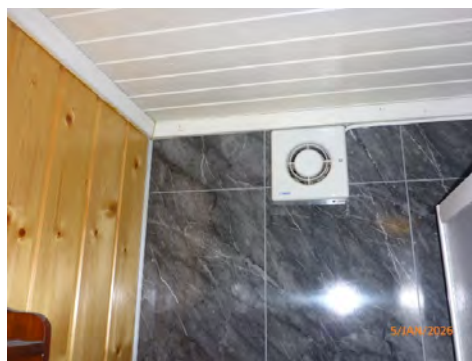
#### ! TG 0 Tilliggende konstruksjoner våtrom

Fuktkvotemåling (vekt%) i konstruksjonen ble målt til 9,6%, dette er trygge verdier i måleområdet.

Manglende dokumentasjon og synlige tegn til fukt gir økt usikkerhet rundt tilstanden, og det anbefales å innhente ytterligere vurdering dersom rommet skal tas i bruk til formål med høy fuktbelastning.

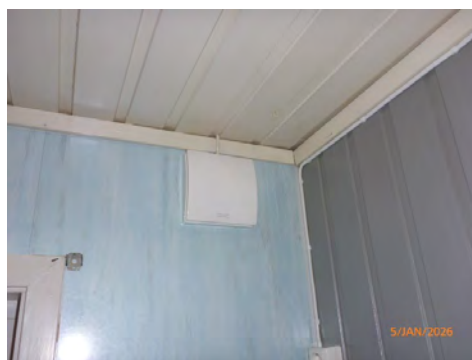
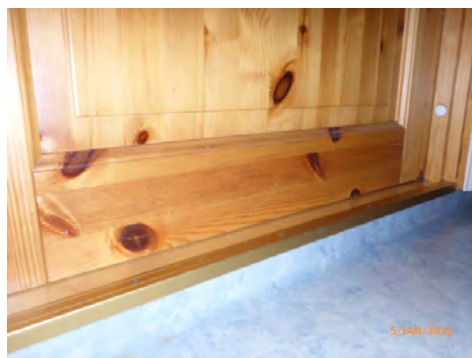
### ! TG 0 Tilliggende konstruksjoner våtrom

Hulltaking er foretatt uten å påvise unormale forhold. Hulltaking er foretatt fra soverom mot dusjkabinettet. Fuktkvotemåling (vekt%) i konstruksjonen ble målt til under 8%, tørt i måleområdet ved befaring. Ved fuktsøk på gulv og vegg er det ikke registrert forskjeller i ledeevne som kan indikere fukt fra bruk. Ingen visuelle indikasjoner på fukt fra undersiden av våtrommet.

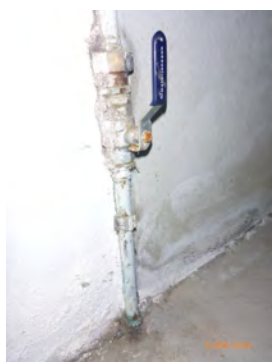
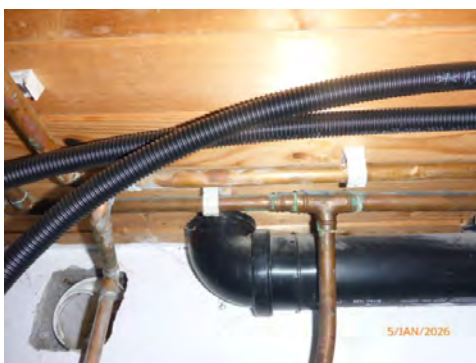
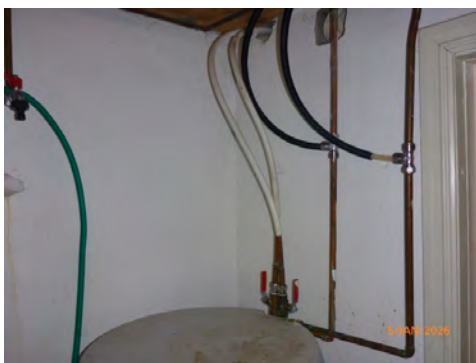
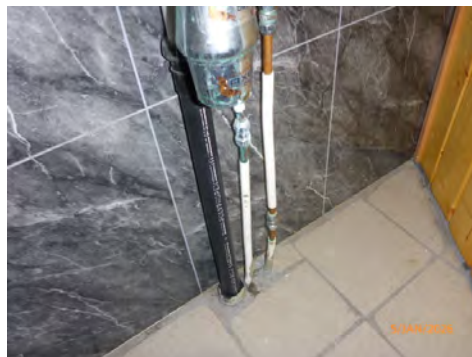
## TG 2 Avløpsrør

Ingen dokumentasjon vedrørende VVS er fremlagt eller kontrollert. Avløpsrør av eldre opprinnelse. I underetasjen er det synlige avløpsrør av plast. Avløpet fra kjøkkenet er ført til et oppstikkende betongrør, og det er en støpejernsluk i gulvet på rommet med varmtvannstank.

- I forbindelse med oppgradering av våtrom vil det være naturlig med utskiftning av rør.
- Tidspunkt for utskiftning av avløpsrør nærmer seg.
- Eldre avløpsrør har blant annet større sannsynlighet for lekkasjer, noe som kan føre til omfattende og kostbare vannskader i boliger.

Konsekvensen av å ikke utbedre eldre avløpsrør er økt risiko for lekkasjer og skader på omkringliggende konstruksjoner.

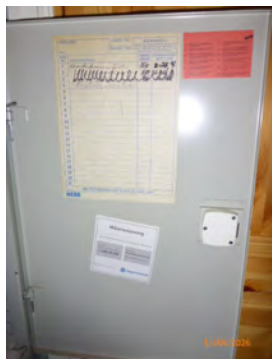
### ! TG 3 Fuktsikring og drenering

Dreneringen er opprinnelig fra 1965. Det er utført arbeider på fuktsikring og drenering rundt 2005, men effekten av disse tiltakene er ukjent.

- Det mangler, eller på grunn av alder er det sannsynlig at det mangler, utvendig fuktsikring av grunnmuren ved kjeller/underetasje.
- Mer enn halvparten av forventet levetid på drenering er overskredet.

Det er registrert fuktvandring i gulv og mur for deler av underetasjen.

Ved nødvendige tiltak anbefales også utvendig isolering av mur, hvor murene tildekkes med isolasjon og fasadeplater over terreng. Konsekvensen av manglende eller utilstrekkelig drenering og fuktsikring er økt risiko for fuktinntrengning i kjeller/underetasje, som kan føre til skader på konstruksjonen og dårligere innemiljø.

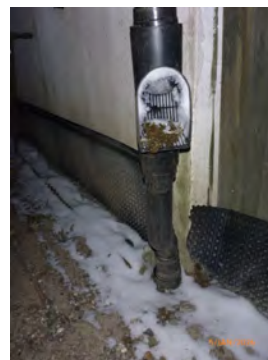
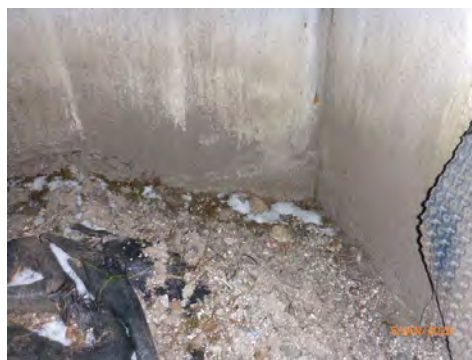
- Grunnmuren har sprekkdannelser.

Det er stedvis observert noen mindre sprekker og riss i murene, noe som anses som normalt med tanke på konstruksjonens alder.

På gulvet er det påstøp i to rom, og denne påstøpen har sprekker.

Sprekker i murene bør overvåkes for å avdekke eventuell utvikling, og eventuelle tiltak vurderes dersom sprekkenes forverres, for å unngå økt risiko for fuktinntrengning eller konstruksjonsskader.

Sprekker i påstøp har per i dag ingen større konsekvenser, men bør følges opp ved fremtidig bruk eller endringer i belastning.

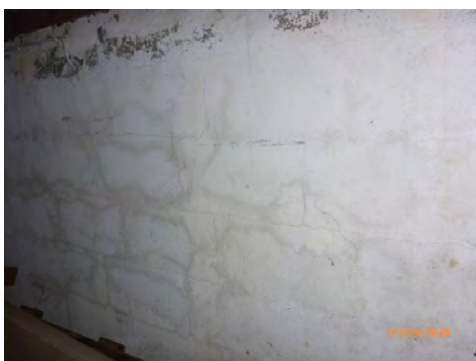
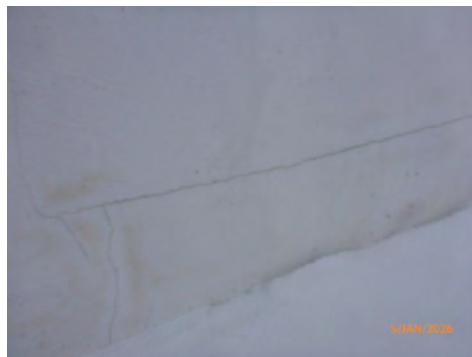
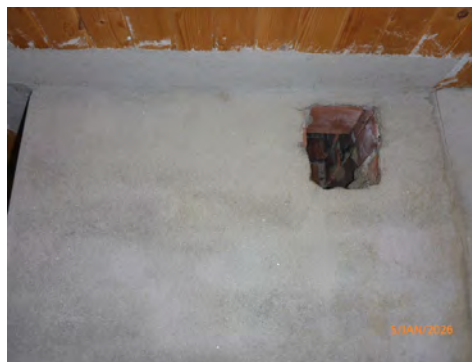
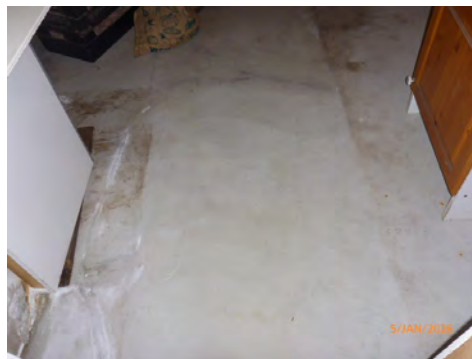
## TG 2 Grunnmur og fundamenter tilbygget

Tilbygget mot øst har ringmurer/krypkjeller i lettklinkerblokker. Det er observert at fundamenteringen trolig er utført med såleblokk.

- Det er registrert skråriss som er symptom på setninger.

Dersom forholdet forverres, bør det gjennomføres grundigere undersøkelser for å avdekke årsak og vurdere nødvendige utbedringer, for å unngå risiko for redusert stabilitet og eventuelle følgeskader på bygget.

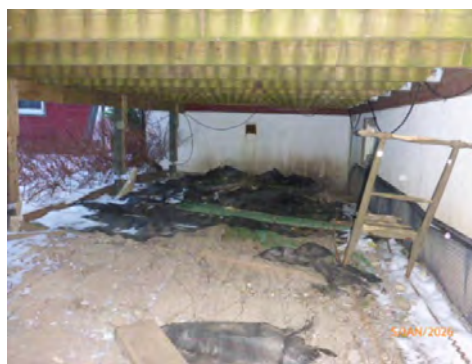
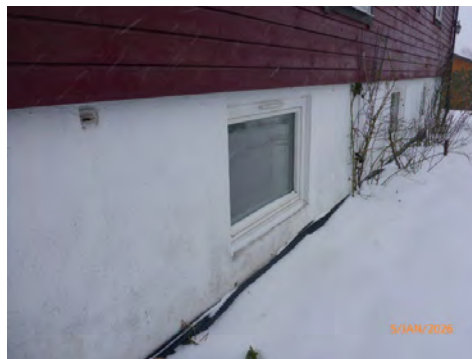
## TG 2 Utvendige vann- og avløpsledninger

Ingen dokumentasjon vedrørende VVS er fremlagt eller kontrollert. Utvendige avløpsrør er av ukjent type, og deler av disse kan være fra 1965. Det er ukjent om det er offentlig avløp via private stikkledninger, eller privat septiktank. Utvendige vannledninger er av ukjent type. Gammel utvendig stoppekran mot øst. Innvendig i kjeller er oppstikket av jernrør, trolig fra 1965. Det er offentlig vannforsyning via private stikkledninger.

- Det er ikke behov for utbedringstiltak siden anlegget fungerer i dag, men ut ifra alder kan skader plutselig oppstå på eldre anlegg.

For installasjoner fra 1960-tallet må det påregnes at tiltak og kostnader kan oppstå. Konsekvensen av manglende oppfølging er økt risiko for lekkasjer, driftsproblemer og kostbare skader på eiendommen.

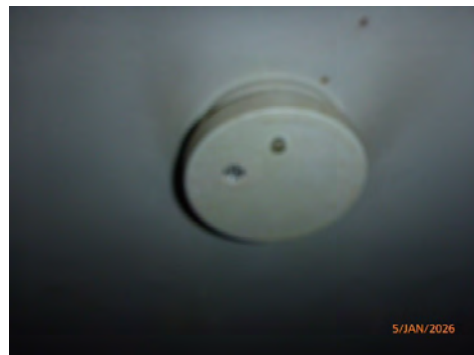
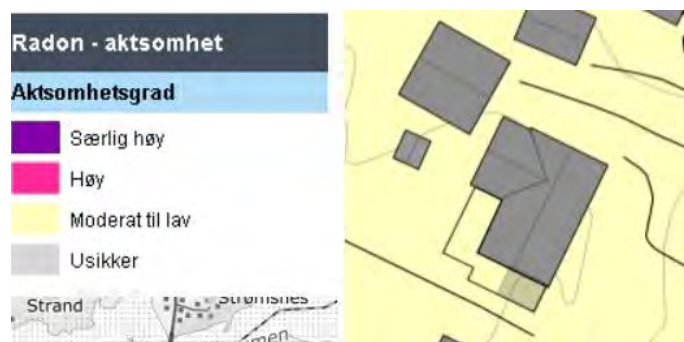
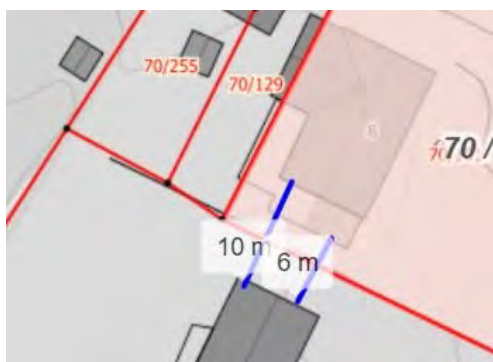
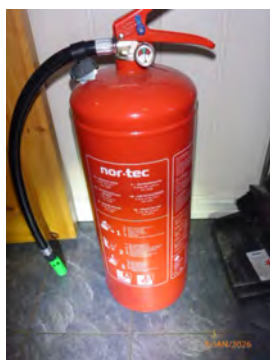
- Åpninger i rekkverk er større enn dagens forskriftskrav til rekkverk i innvendige trapper.
- Det er behov for at en kvalifisert elektrofaglig person kontrollerer det elektriske anlegget.
- Det er ikke foretatt radonmålinger, og bygget er heller ikke utført med radonsperre.
- Det er ikke montert rekkverk på innvendig trapp.
- Det er ikke montert rekkverk på utvendige trapper.
- Det er mangler/skader på røykvarslerutstyr iht byggt teknisk forskrift på søknadstidspunkt og minst 1985. Dersom søknadstidspunktet er før 15.november 1984 må uansett reglene som da ble innført følges.
- Det er tegn på avvik i branncelleinndeling ut ifra dagens byggt tekniske forskrift.
- Rekkverket på balkong eller terrasse er for lavt i forhold til dagens krav.
- Rekkverkshøyder er under dagens forskriftskrav til rekkverk i innvendige trapper.

Eldre røykvarslere må skiftes ut for å sikre tilstrekkelig brannsikkerhet.

Det må ikke foretas ombygging av vinterhagen til beboelsesrom, da dette vil medføre brudd på avstandskrav til naboeiendom og kan føre til pålegg om tilbakeføring eller andre sanksjoner fra kommunen.

- Innhent nytt røykvarslerutstyr.
- Det bør gjennomføres radonmålinger.
- Det er ikke krav om utbedring av rekkverkshøyde opp til dagens forskriftskrav.
- Innhent en kvalifisert elektrofaglig person for å kontrollere det elektriske anlegget.
- Rekkverk for utvendige trapper må monteres for å lukke avviket.

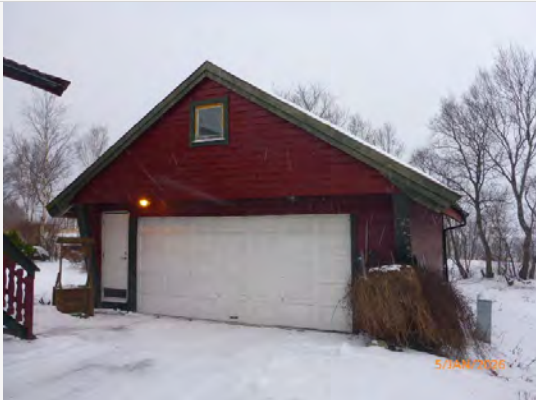
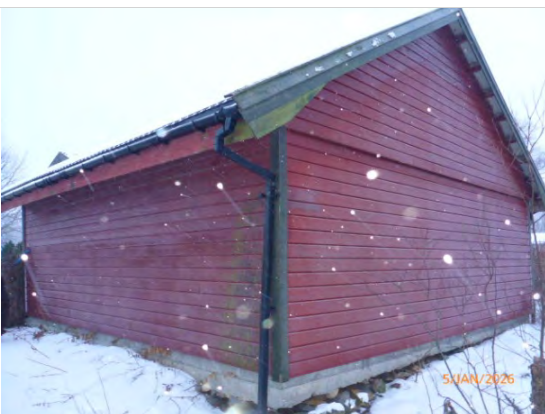
## Garasje

Bygget er greit til formålet. Det må påregnes kostander for sig i grunn, gjenstående arbeid, gamle vinduer, lys inne i bygget og noe etterslep på generelt vedlikehold.
