# Tussevegen 5B

# Tilstandsrapport

Befaringsdato: 28.01.2026

Rapportdato: 18.02.2026

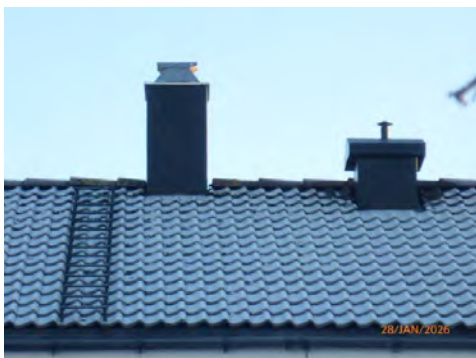
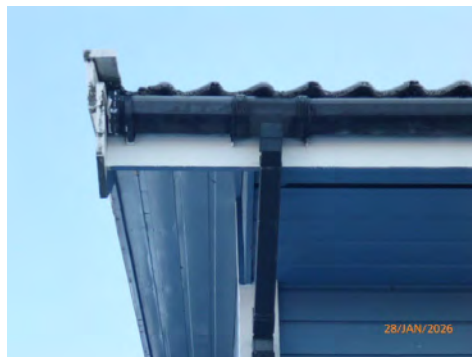
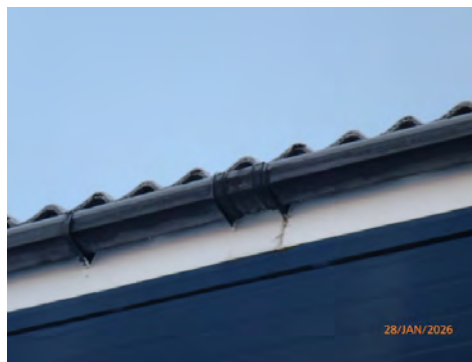
Takrenner og nedløp er av plast. Det er observert lekkasjer i renneskjøter. Ingen snøfangere er montert. Det er takstige, pipebeslag og en luftehatt på taket over boenheten.

- Det mangler snøfangere på hele eller deler av taket, noe som var krav på byggemeldingstidspunktet.
- Mer enn halvparten av forventet brukstid er passert på renner/nedløp/beslag.
- Takrenner har punktvis lekkasjer.

Lekkasje i takrenner og manglende snøfangere kan føre til vannskader på undertak og konstruksjon, samt økt risiko for personskade ved snøras.

Dette er en felles bygningsdel, og det vises til sameiet for ytterligere tilstandsvurdering, tiltak og kostnader. Andel av kostnader bør påregnes.

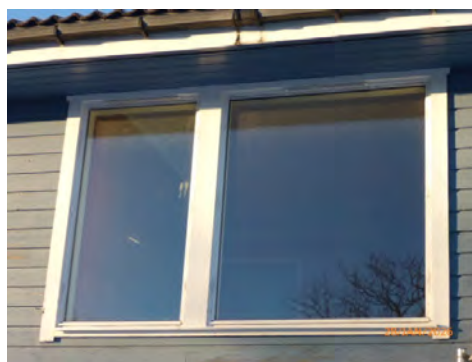
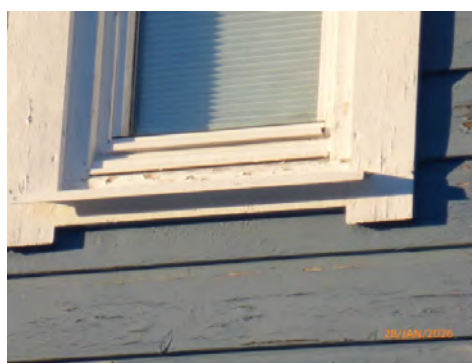
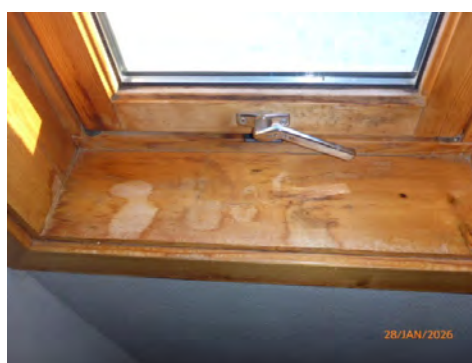
## TG 2 Vinduer

Vinduene, som er over 30 år gamle, har synlig slitasje, avflasket maling, harde pakninger og fuktmerker.

Det må påregnes kostnader for etterslep på løpende vedlikehold.

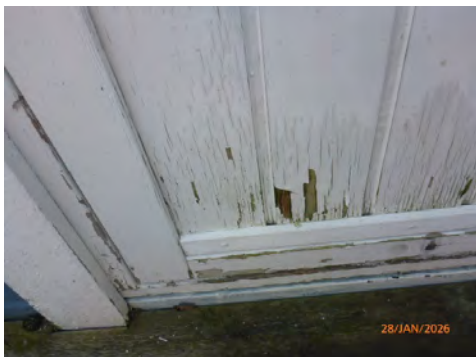
## TG 2 Balkonger, terrasser og rom under balkonger

Det er en plassbygget altan i tre mot nord. Denne er på ca. 6 m<sup>2</sup> og har adkomst fra stuen.

Det bør utarbeides en tilstandsanalyserapport eller vedlikeholdsplan for fellesdeler i bygget. Manglende dokumentasjon og planverk kan medføre økt risiko for uforutsette skader, mangelfullt vedlikehold og høyere kostnader over tid.

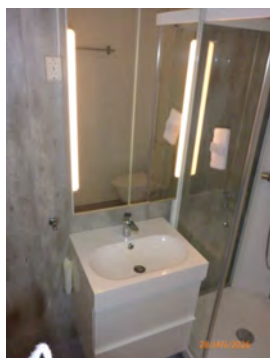
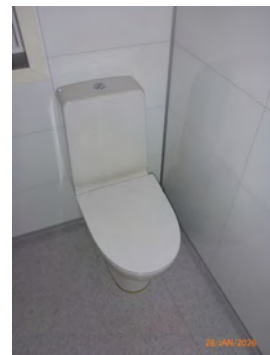
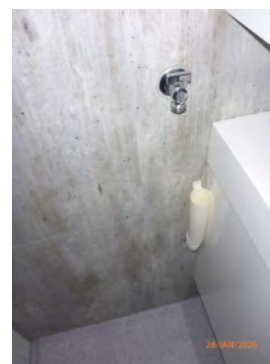
### ! TG 2 Dusjkabinett

Det er en sprekk i bunnen av dusjkabinettet. Dette kan medføre økt risiko for vannlekkasje og bør utbedres for å sikre tett og funksjonell løsning.

Konsekvensen av å ikke utbedre sprekken er økt risiko for vannskader i omkringliggende konstruksjoner.

Dusjkabinettet må skiftes for å hindre vannlekkasje og sikre en tett og funksjonell løsning.

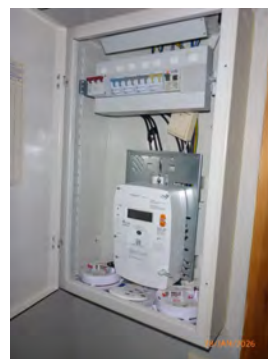
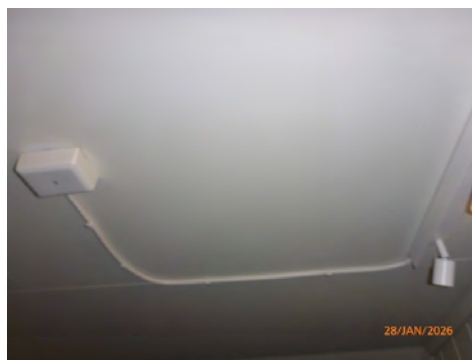
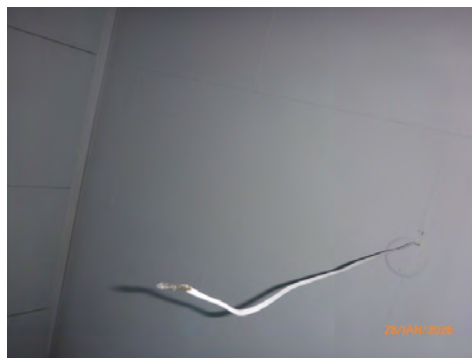
**Ingen samsvarserklæringer i skapet. Skade på en stikkontakt på stuen, jordet og ujordet opplegg for kontakter. Observert en løs kabel.**

Undertegnede har ikke fagspesifikk elektrokompetanse. Det anbefales en kontroll og kommentar av anlegget, kontakt autorisert EI-fagmann. Alt teknisk utstyr vil alltid være beheftet med stor usikkerhet og betydelige levetidsvariasjoner utover fabrikkgarantier.

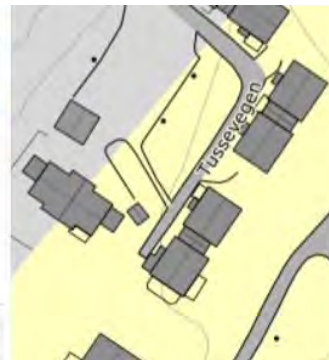
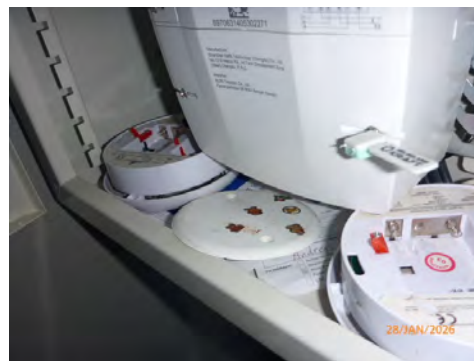
Gamle røykvarslere uten batterier
