# Hestøyringen 18

# SALGSOPPGAVE INNHold

Befaringsdato: 05.03.2025

Rapportdato: 10.03.2025

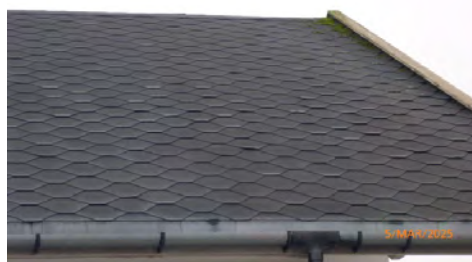
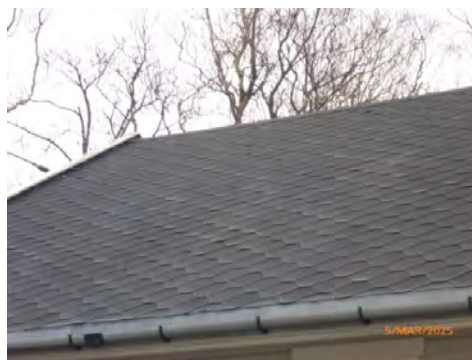
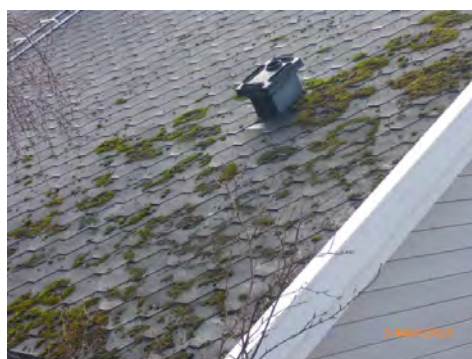
Vurder annet taktekke med luftet krysslekting over bordtro. Vurder vindskier, vannbord og hengbord ved takbytte.

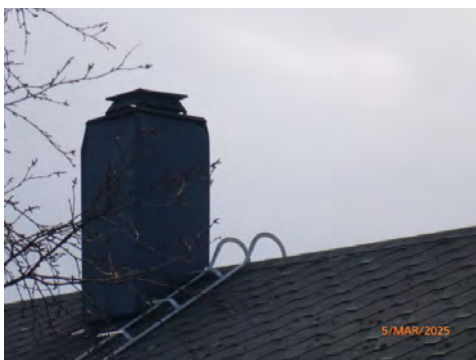
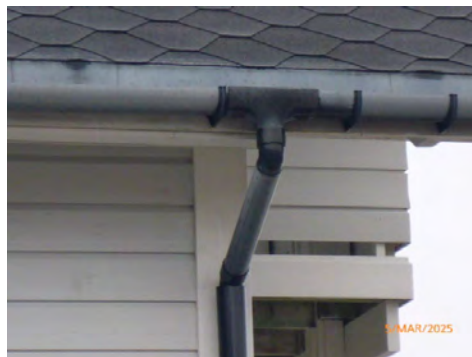
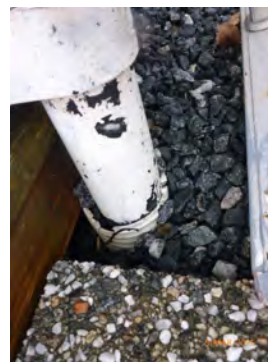
## ! TG 2 Nedløp og beslag

Pipen er tekket med beslag over taket. Takstige til pipen, skruet fast i taket, ikke typegodkjent takstige.  
Takrenner og nedløp i plast fra byggeår, nyere taknedløp i metall mot sørøst. Taknedløpene er ført til oppstikkende drenerør ved mur.

Må sees i sammenheng med nytt taktekke. Nye takrenner, ny takstige, ny pipehatt, ny luftehatt. Snøfangere monteres ved behov.

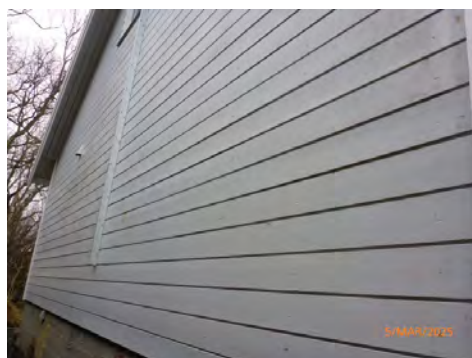
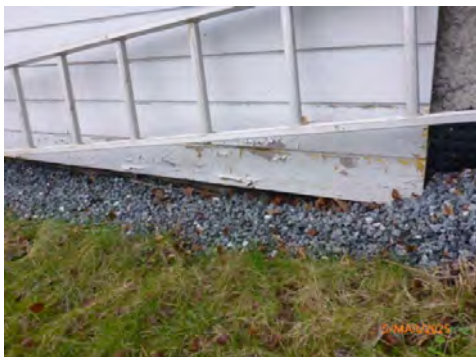
## ! TG 2 Veggkonstruksjon

Veggene har bindingsverkskonstruksjon fra byggeår og liggende bordkledning fra byggeår.

Unngå jordholdige masser og bedd mot mur/kledning. Vurder ekstra tetting mellom mur og trevegg vegg i nord.

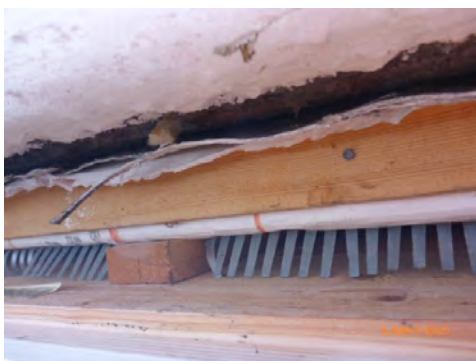
## ! TG 1 Kledning sørveggen.

Ny kledning med utvendig etterisolering på langveggen i sør. Noe liten avstand fra støpt platt til kledning ved hovedinngang. Veggens oppbygning med tanke på isolering og vindsperre kan bare kontrolleres ved inngrep i konstruksjonen eller ved trykktesting og termografering av klimaskjermen.

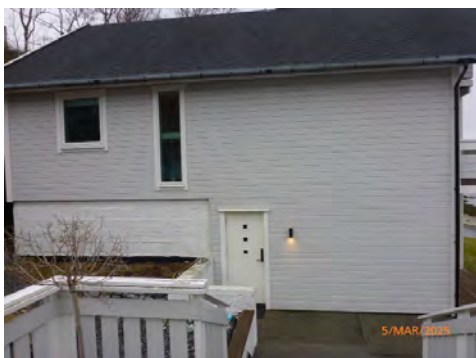
Smådyrsperre

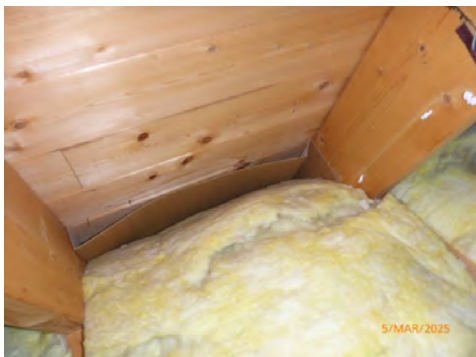
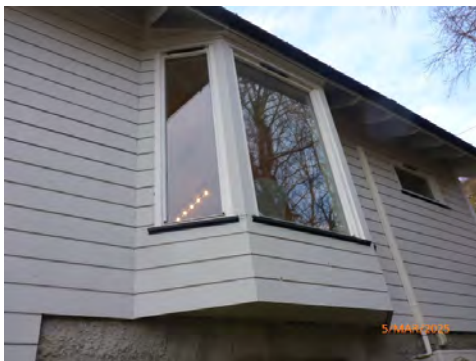
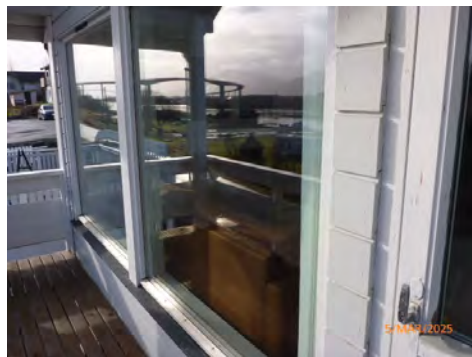
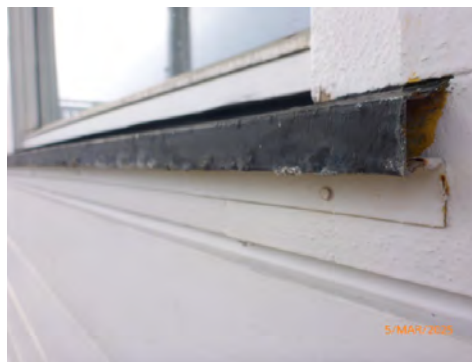
## ! TG 2 Vinduer

Vinduer fra byggeår er rundt 39 år.  
Noe rust på beslag under vinduer.

Enkelte vinduer må påregnes skiftet. Skifte rustne beslag.

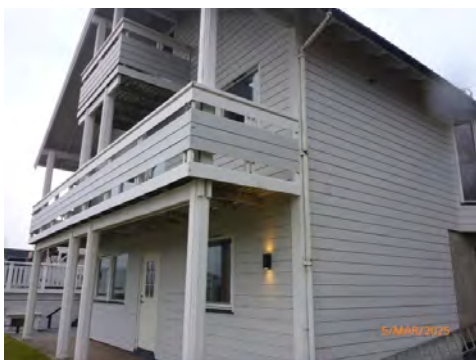
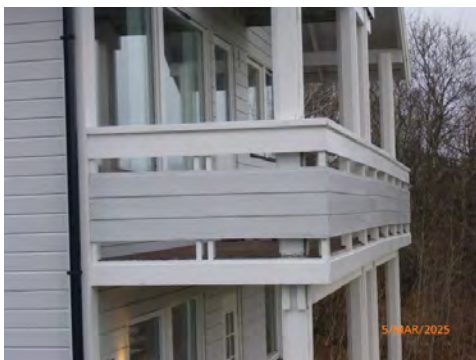
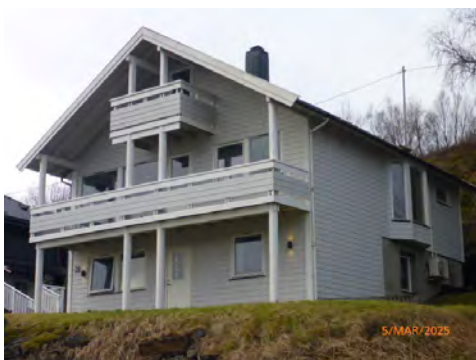
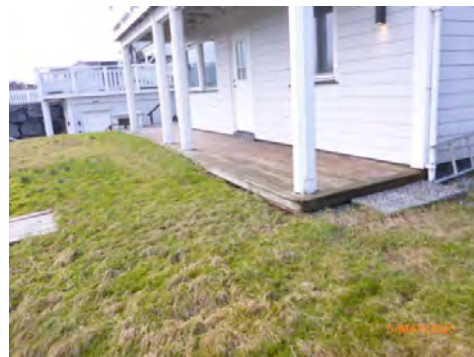
## ! TG 2 Balkonger, terrasser og rom under balkonger

Det er skjevheter i konstruksjonene i alle plan, samt ekstra skjevhet mot sig i fundament i nordøst. Ingen nye sprekker/skader som følge av dette, ukjent når skjevhetene oppsto.

Det anbefales rekkverk på min 100 cm, unngå store åpninger i rekkverket. Vurder oppretting av konstruksjonene.

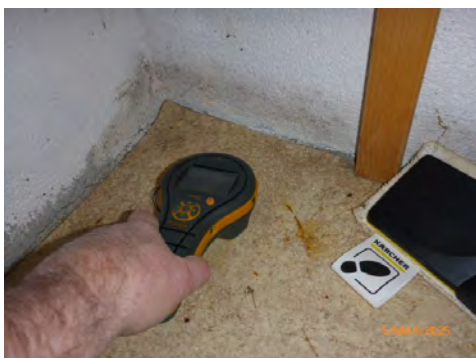
## ! TG 2 Rom Under Terreng

Det er pussede lecavegger på innsiden av mur under terreng. Det er støpte gulv mot vest for rom under terreng. Det ble ved et fuktsøk på bod mot bad i sokkel ikke registrert forskjeller i ledeevne som kan indikere bakenforliggende fukt i søkeområde ved befarings.

TG 2 er valg ut fra dagens erfaringer med slike konstruksjoner da disse ofte omtales som risikokonstruksjoner hva skade angår.

Ingen umiddelbare tiltak. Konstruksjonen holdes under oppsikt.

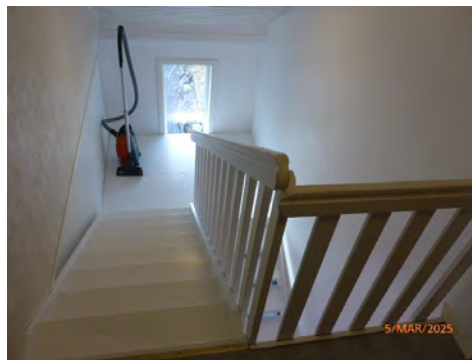
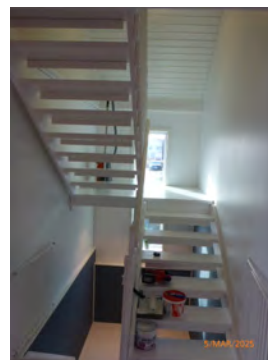
## ! TG 2 Innvendige trapper

- Det mangler håndløper på vegg i trappeløpet.
- Rekkverkshøyder er under dagens forskriftskrav til rekkverk i trapper.
- Det er avvik:

Øk høyden på returrekkverk på loftet. Monter fallsikring foran vinduet i trapp.

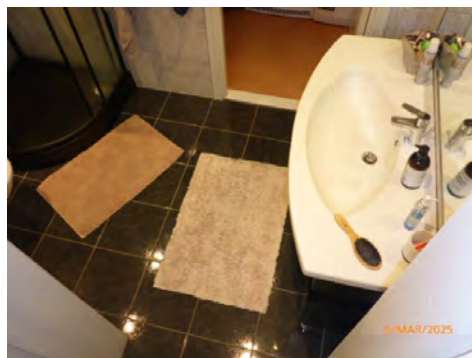
#### TG 2 Overflater Gulv

- Våtrommet fungerer med dette avviket.

Regelmessig rengjøring av sluk samt alltid benytte tett dusjkabinett.  
Det presiseres at dusjkabinett ikke er et tettesjikt.

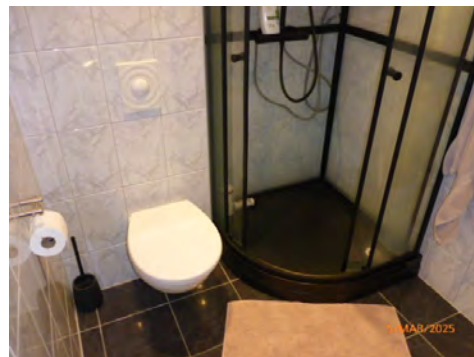
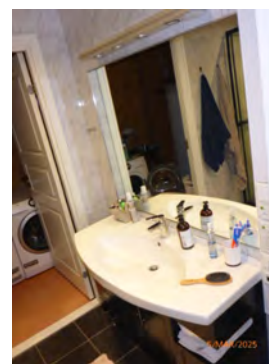
### ! TG 2 Sanitærutstyr og innredning

- Det er ikke påvist tilfredsstillende løsning for å synliggjøre lekkasje fra innebygget sisterne.

- Ved implementering av innebygget sisterne var det ikke krav om lekkasjesikring, konstruksjonen bør jevnlig observeres.

Undersøkes nærmere, kontakt rørlegger.

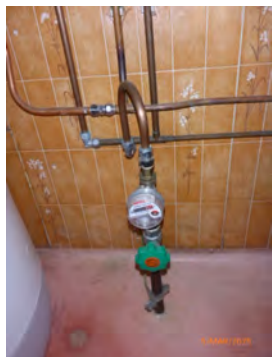
### ! TG 2 Avløpsrør

Ingen dokumentasjon vedrørende vvs er fremlagt eller kontrollert. Det er avløpsrør av plast.

- Det er ikke behov for utbedringstiltak siden anlegget fungerer i dag, men ut ifra alder kan skader plutselig oppstå på eldre anlegg.

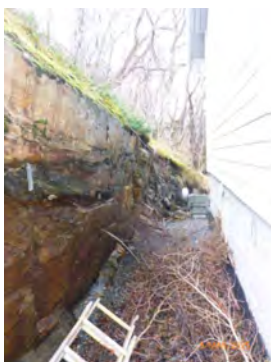
## ! TG 2 Utvendige vann- og avløpsledninger

Utvendige avløpsrør er av plast fra 1986. Det er septiktank på eiendommen.

- Det er ikke behov for utbedringstiltak siden anlegget fungerer i dag, men ut ifra alder kan skader plutselig oppstå på eldre anlegg.

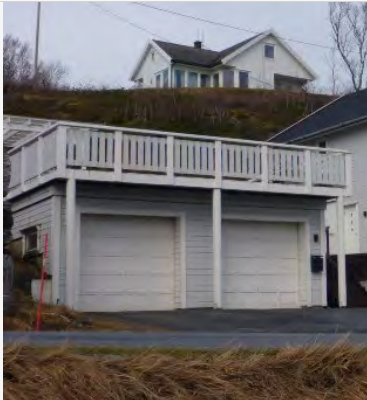
## Garasje

Dobbelgarasje oppført på sprengt fylling. Støpt dekke, vegger i leca og tilnærmet flatt tak med lecaplank. Utvendig grunnmursplast. Noe slitasje/skade på dekke under en port med synlig armering. Det er observert et lekkasjepunkt ved støttemur i nord i området ved trapp, det kommer fukt inn gjennom mur ved nedbør. Membran med påstøp og takaltan på garasje. Denne er oppført i tre og på ca. 63 m<sup>2</sup>. Det er et lekkasjepunkt mellom tak/vegg mot sør.

For lekkasjepunkter, slitasje dør, port, vinduer og skade på betong under port : TG 2.
