# Skomo 45

Enebolig

# Tilstandsrapport

Befaringsdato: 29.09.2025

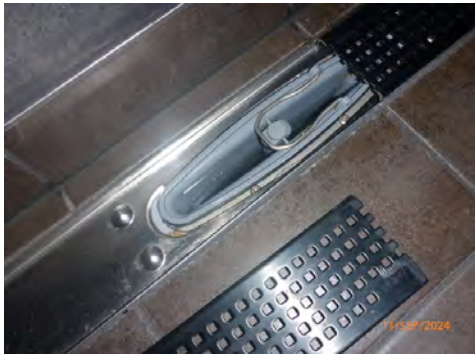
Begrenset tilgang til sluket øker risikoen for tette sluk og potensielle vannskader i omkringliggende konstruksjoner ved eventuelle lekkasjer. Det bør også innhentes dokumentasjon fra de utførende firmaene for å sikre at arbeidet er fagmessig utført og for å redusere usikkerhet knyttet til utførelsen.

Sluk i dusjnisse.

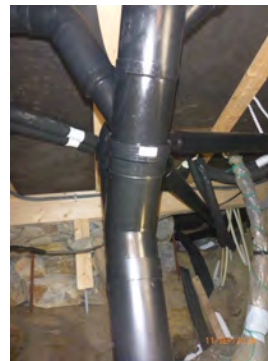
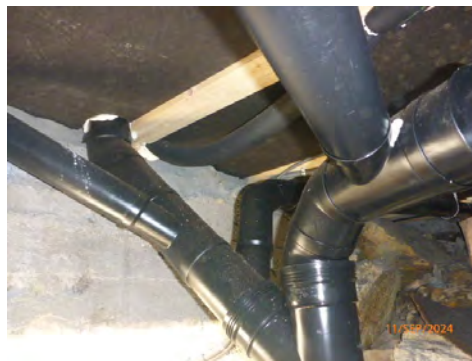
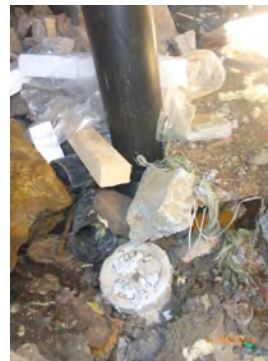
Undertegnede har ikke fagspesifikk rørleggerkompetanse. Dersom det ønskes en grundigere kontroll og vurdering av anlegget, anbefales det å kontakte autorisert rørlegger. Kostander er for kontroll.

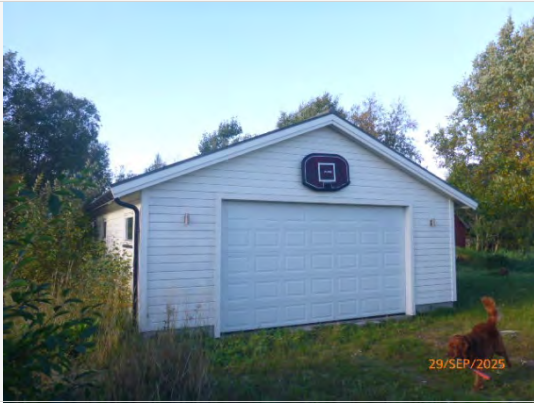
## Nyere garasje

Oppført på stedlige og tilkjørte masser. Plass-støpt dekke og ringmurer, noen sprekker i gulvet. Vegger i bindingsverk med liggende kledning. Mye vegetasjon mot fasade, bør fjernes. Fasade bør vaskes og males. Ingen musesperre bak kledning.

Vinduer med tolags glass. Dør til garasje, begynnende fuktskade på dør. Leddport i metall, portåpner montert.

Funksjonelt bygg til formålet, trenger vedlikehold da det er etterslep på dette.

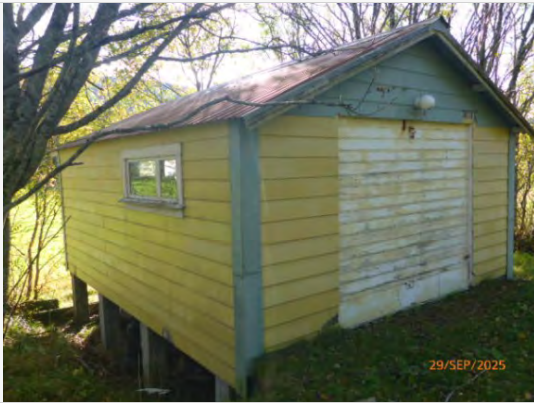
## Gammel garasje

Plass-støpte betongsøyler til terreng. Gulv i tre, vegger i tre og plassbygget saltak. Vegger kledd med bølgeblekkplater og eternitplater. Taket er tekket med bølgeblekkplater. Ikke takrenner. Vinduer i tre med enkle glass, vippeport i tre.

Bygget trenger omfattende renovering.

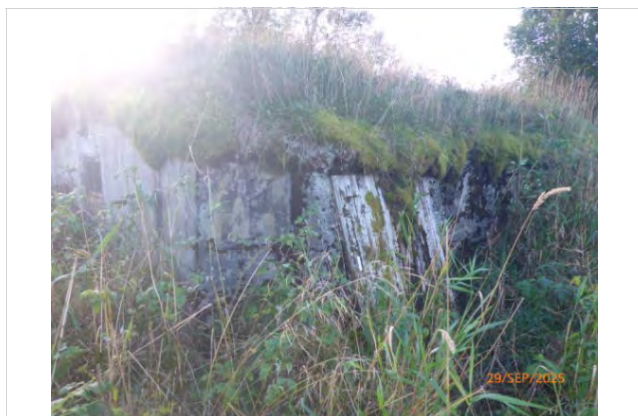
## Jordkjeller

Fuktgjennomtrenging i dekke, vegger og tak.

Bygget trenger omfattende renovering.
