# Mellomveien 7

Enebolig

# Salgsoppgave

# Tilstandsrapport

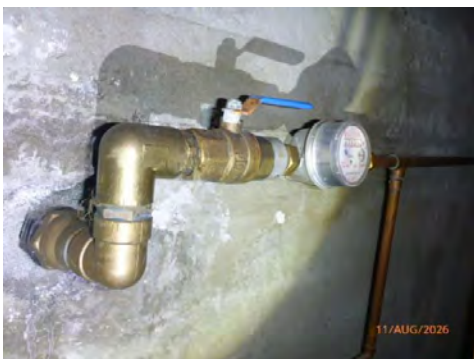
Vanninntak i kjeller
