Måkeveien 1

Enebolig

Tilstandsrapport

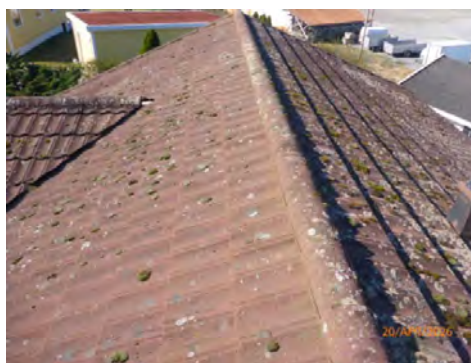
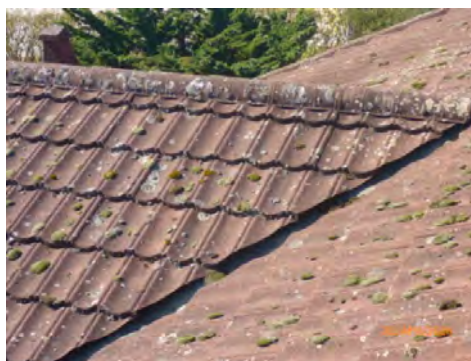
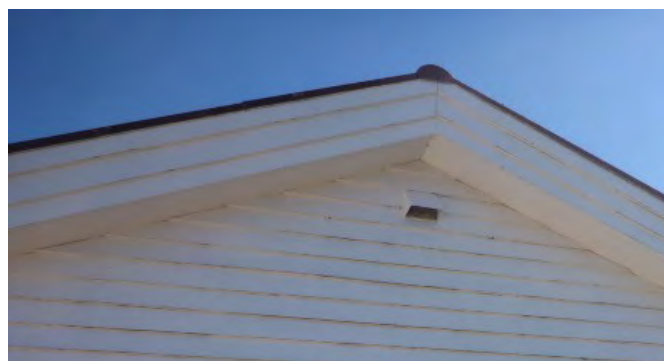
- Overvåk tilstanden jevnlig. For å få tilstandsgrad 0 eller 1 må tekkingen skiftes ut, men tidspunktet for når dette er nødvendig er vanskelig å si noe om.
- Når taktekking og undertak begynner å bli gamle, øker risikoen for lekkasjer, noe som kan føre til omfattende og kostbare reparasjoner av underliggende konstruksjoner dersom en ikke foretar tiltak på konstruksjonene før dette oppstår.

Rengjøring av taktekking og vannbord for mose bør utføres på en skånsom måte for å unngå skade på overflaten. Undertaket inneholder asbest, og eventuelle arbeidere på undertaket må utføres av fagpersonell med nødvendig kompetanse og verneutstyr for å unngå helsefare. Mosevekst kan føre til økt fuktbelastning og redusert levetid på taktekkingen. Asbestholdig undertak utgjør en helsefare dersom materialet skades eller forstyrres.

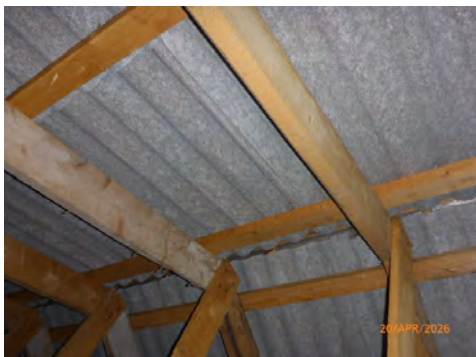
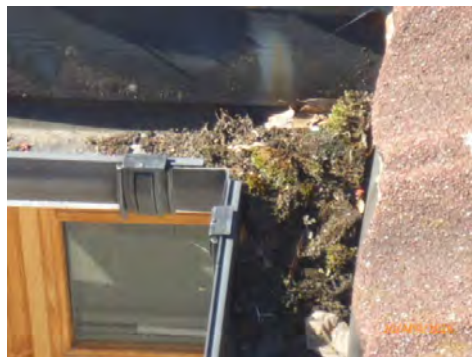
TG 2 Nedløp og beslag

Alder på renner, nedløp og beslag tilsier at disse bør følges opp, da slitasje over tid kan føre til lekkasjer og følgeskader på bygningen.

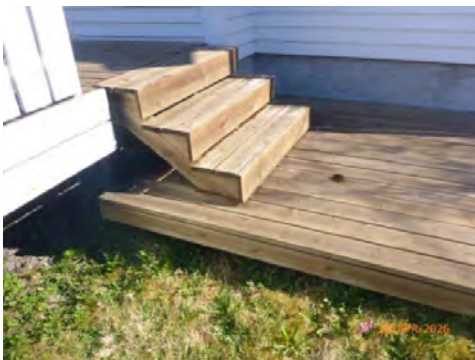
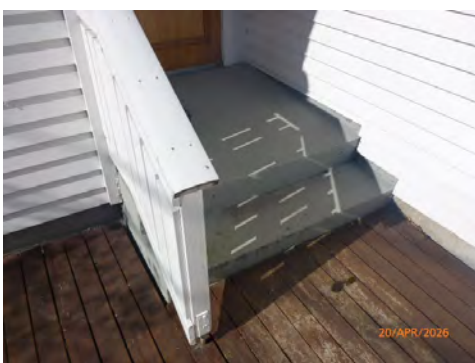
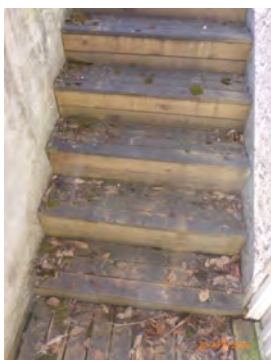
Plass-støpt trapp ved hovedinngang fra byggeår.
Trapp i tre til altan mot sørvest.
Plass-støpt trapp til kjeller, denne er pålagt tredekke.

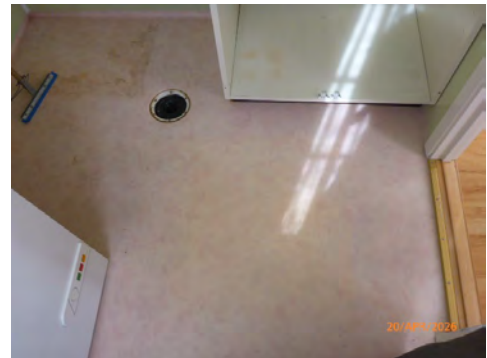
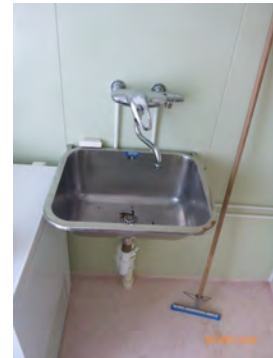
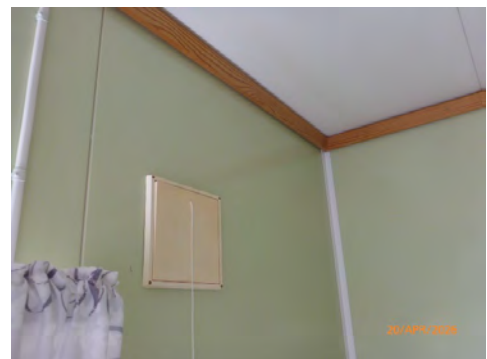
HOVEDETASJE > VASKEROM

Malte plater på vegg og plater i himling. Liten fuktskade på overflaten av veggplater mot gulv ved skyllekaret.

- Våtrommet må totalrenoveres. Alle forhold med tettesjikt, våtsone, sluk m.m. må dokumenteres.

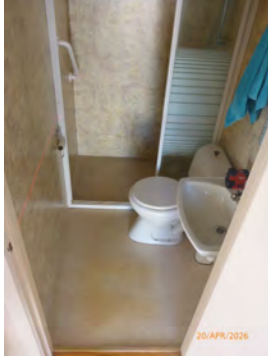
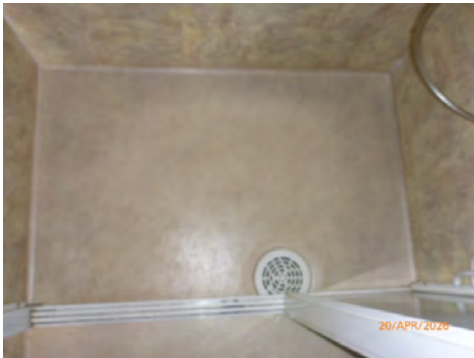
HOVEDETASJE > BAD

Hulltaking er foretatt uten å påvise unormale forhold. Hulltaking er foretatt fra soverom mot dusjnisje. Fuktkvotemåling (vekt%) i konstruksjonen ble målt til 13,5%.

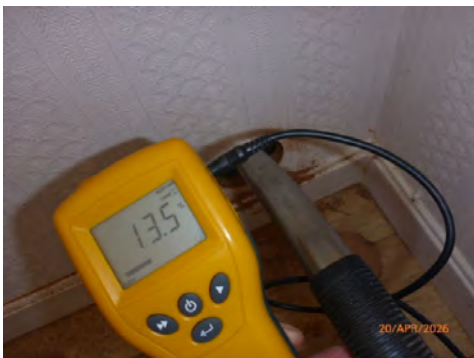
HOVEDETASJE > BAD BYGGEÅR

Støpt gulv med rustent støpejernsluk. Linoleumsfliser på gulvet. Fliser i brystningshøyde på vegg. Malte flater over flis. Malt himling. Mekanisk avtrekk i vegg, men det er ikke tilluft fra under dør. Badekar er fjernet, og det er vindu i vegg over tidligere plassering for badekar. Det er ingen sluk her, og rør i gulvet er kappet.

- Våtrommet har behov for omfattende oppgraderinger. For å sikre en løsning som oppfyller gjeldende krav, bør tettesjikt, sluk og røropplegg oppgraderes og dokumenteres.
- Manglende oppgradering av våtrommet medfører høy risiko for at konstruksjonene ikke vil tåle vanlig bruk av vann eller lekkasjer. Dette kan føre til fuktskader på tilstøtende konstruksjoner.

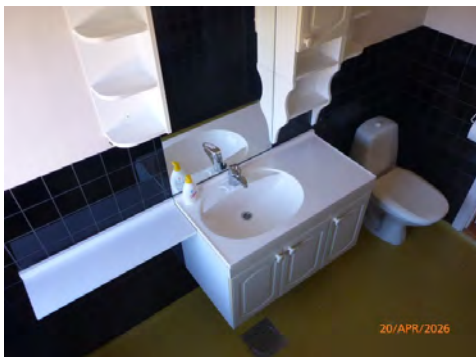
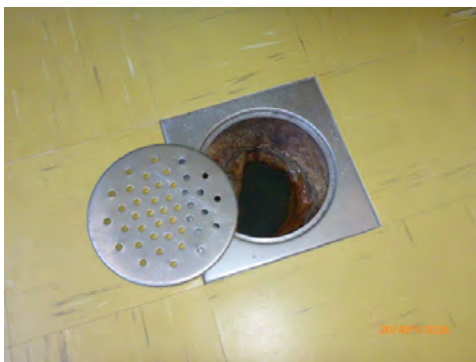
HOVEDETASJE > BAD BYGGEÅR

Hulltaking er foretatt uten å påvise unormale forhold. Hulltaking er foretatt fra stue mot plass for badekar. Fuktkvotemåling (vekt%) i konstruksjonen ble målt til under 8%. Ved fuktsøk er det ikke registrert forskjeller i ledeevne som kan indikere fukt fra bruk i gulv og vegg badet.

Ingen visuelle indikasjoner på fukt fra undersiden av våtrommet.

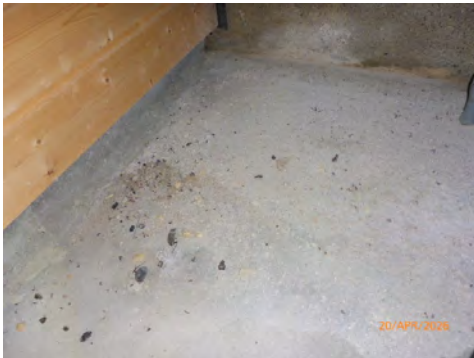
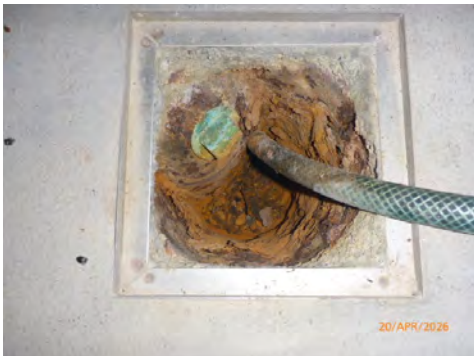
KJELLER > BOD MED SLUK

- Den valgte konstruksjonsutførelse gir økt fare for skader.

Det er registrert fuktvandring fra grunnen i hele kjelleren.

Fuktvandring fra grunnen kan føre til omfattende skader på bygningsmaterialer, dårlig inneklima og økt fare for mugg- og sopp-skader.

Det anbefales at alt treverk i kjelleren fjernes, og at kjelleren holdes mest mulig åpen med murkonstruksjoner og god utlufting for å redusere risikoen for fuktskader og råte i konstruksjonen.

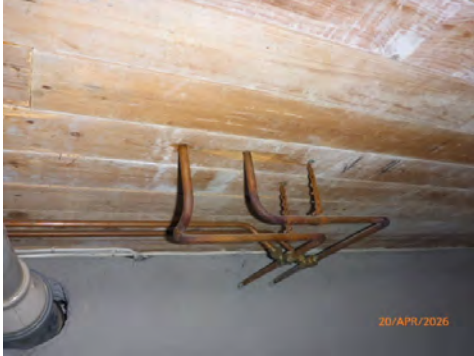
TG 2 Avløpsrør

- Det er ikke behov for utbedringstiltak siden anlegget fungerer i dag, men ut ifra alder kan skader plutselig oppstå på eldre anlegg.
- I forbindelse med oppgradering av våtrom vil det være naturlig med utskiftning av rør.
- Eldre avløpsrør har blant annet større sannsynlighet for lekkasjer, noe som kan føre til omfattende og kostbare vannskader i boliger.
- Skal avviket lukkes, må løsning på lufting av kloakk etableres.

Konsekvensen av utilstrekkelig lufting er økt risiko for luktproblemer, redusert funksjon på avløpssystemet og potensiell skade på rørinstallasjoner.

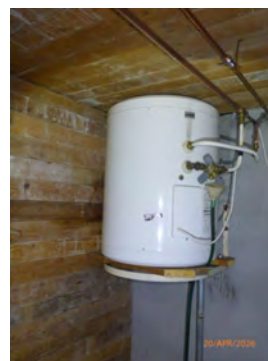
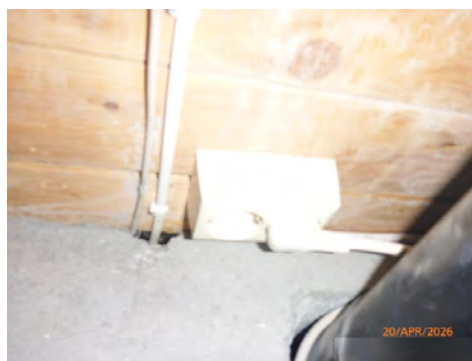
- Det er ikke behov for utbedringstiltak siden tanken fungerer i dag, men ut ifra alder kan skader plutselig oppstå på eldre tanker.
- Det bør etableres tilfredsstillende el-tilkobling etter gjeldende forskrift.

Det bør vurderes å skifte ut varmtannstanken grunnet usikker alder og mulig høy alder, da dette medfører økt risiko for plutselige lekkasjer eller funksjonssvikt.

Manglende dokumentasjon på alder og tilstand gir usikkerhet om gjenværende levetid, noe som kan føre til uforutsette kostnader og skader på bygningen ved eventuell svikt.

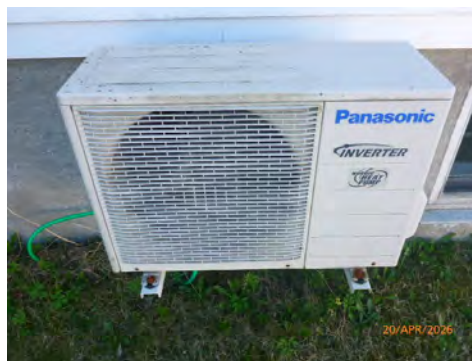
TG IU Andre installasjoner

Årstall: 2010

Kilde: Produksjonsår på produkt

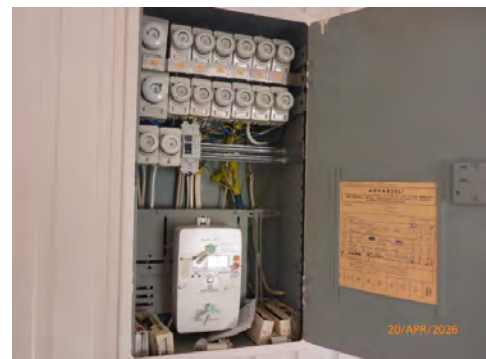
Knr	Kontaktpunkt	Sikr. stør. amp.	Ledningshorisont i meter
1	Hovedledninger	50	2 = 16
2	Stikk / Puffer bod Stic	10	2 = 1,5
3	Kontor Sikring		2 = 6
4	Ryg stikk. Stikk kjøkken	10	2 = 1,5
5	Ryg bad over linker spillet	10	2 = 1,5
6	Stikk kjøkken ganglys stikk	10	2 = 1,5
7	Stikk bad, Stikk over / over bad	10	2 = 2,5
8	stikk Kjøller, vaskerom	16	2 = 2,5
9	Tidligere Kull 2

Det anbefales en kontroll og kommentar av anlegget, kontakt autorisert El-fagmann.

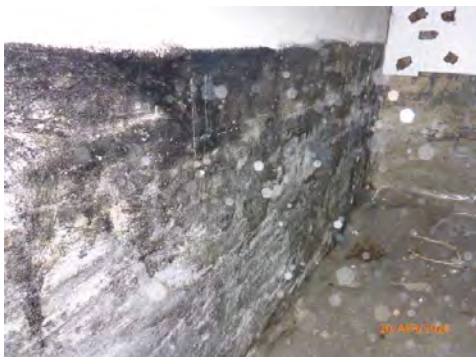
Krypkjeller

- Grunnmuren har sprekkdannelser.

Det er stedvis observert noen mindre sprekker og riss, noe som anses som normalt med tanke på konstruksjonstype og alder.

Det er ikke gjort visuelle observasjoner av alvorlige sprekker eller setningskader i de synlige delene av grunnmuren.

Sprekkene bør overvåkes og eventuelt utbedres dersom de utvikler seg, for å unngå at vann trenger inn i konstruksjonen og for å forhindre ytterligere skader på grunnmuren.

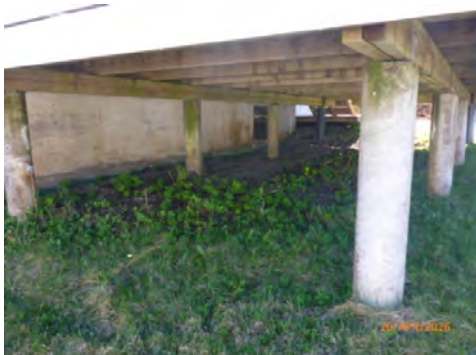
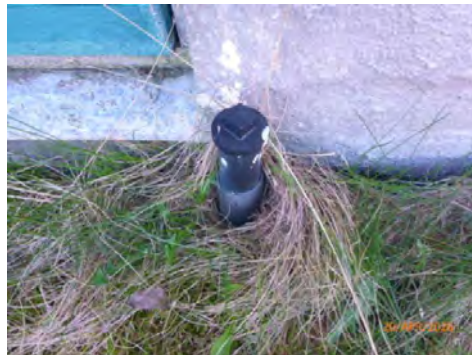
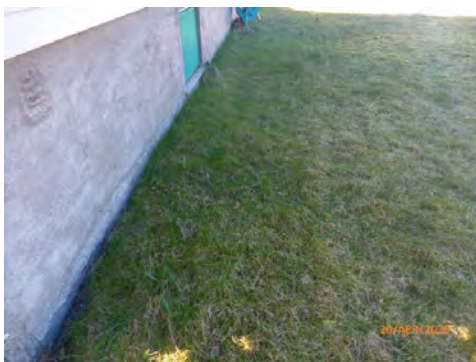
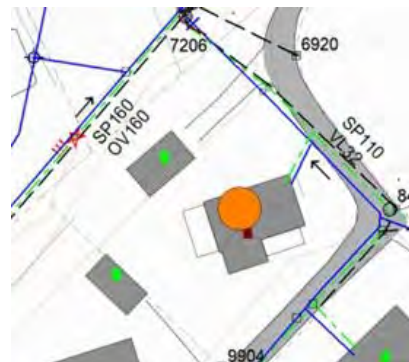
TG 2 Utvendige vann- og avløpsledninger

Det er avvik fra kommunens bunnledningsplan. Ifølge kontaktpersonens opplysninger skal rørene være ført til kommunalt nett nord-nordvest for garasjen.

- Det er ikke behov for utbedringstiltak siden anlegget fungerer i dag, men ut ifra alder kan skader plutselig oppstå på eldre anlegg.

Konsekvensen av manglende samsvar mellom faktisk føring og kommunens plan er økt usikkerhet rundt tilstand og plassering, noe som kan medføre risiko for feil ved fremtidig arbeid, lekkasjer eller problemer med tilkobling til offentlig nett.

Det bør innhentes oppdatert dokumentasjon og eventuelt utføres kontroll av ledningsføringen for å avklare avviket fra kommunens bunnledningsplan.

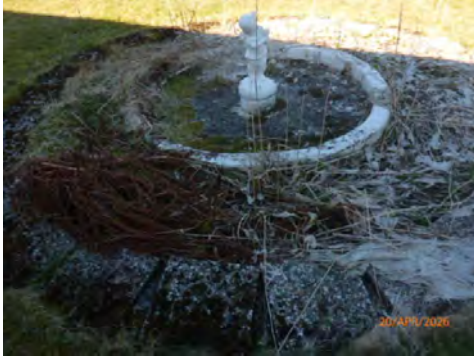
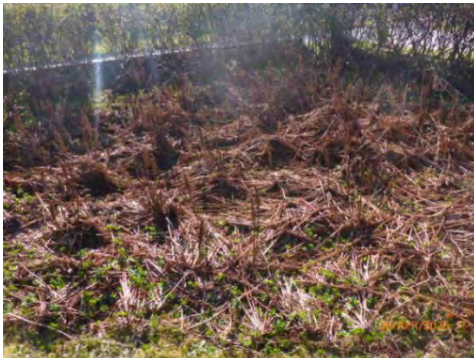
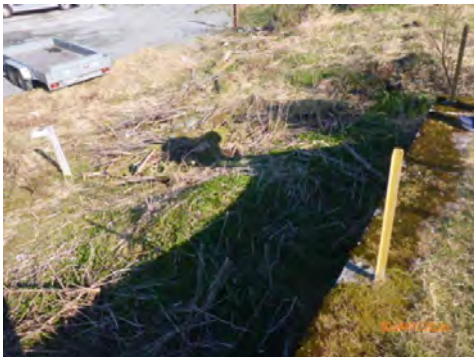
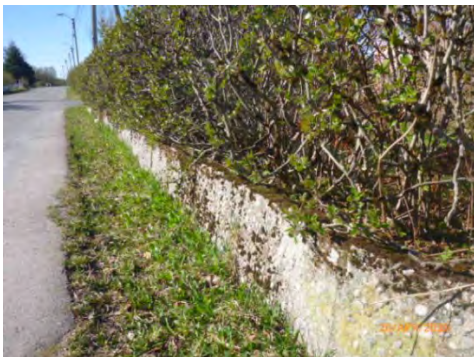
Det er observert noe frostsprengning og kanting på heller, både på bakken og på høykant.

Naturtomten bør ryddes for skrot, og uønskede vekster bør fjernes for å hindre videre gjengroing og redusere risiko for skadedyr og forringelse av området.

Betongheller og mur med frostsprengning og kanting bør rettes opp og frostsikres for å unngå ytterligere skader, redusert sikkerhet og økt vedlikeholdsbehov.

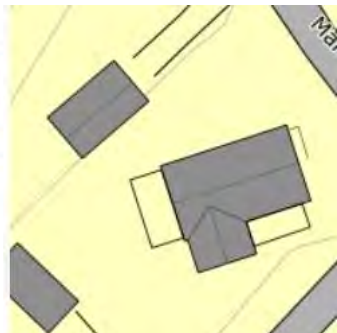
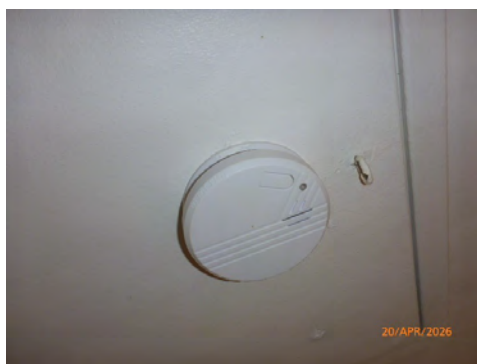
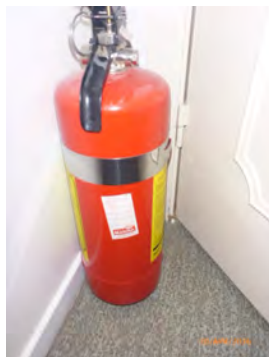
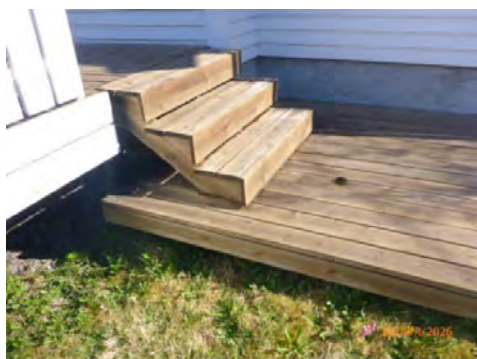
- Det er ikke foretatt radonmålinger, og bygget er heller ikke utført med radonsperre.
- Det er ikke montert rekkverk på innvendig trapp.
- Det er ikke montert rekkverk på utvendige trapper.
- Det er mangler/skader på håndslukkerutstyr ihht gjeldende forskrift om brannforebygging.
- Det er mangler/skader på røykvarslertutstyr ihht gjeldende forskrift om brannforebygging.
- Det mangler håndløper på vegg i det innvendige trappeløpet.
- Rekkverket på balkong eller terrasse er for lavt i forhold til dagens krav.

- Rekkverk for utvendige trapper må monteres for å lukke avviket.
- Det bør gjennomføres radonmålinger.
- Det er ikke krav om utbedring av rekkverkshøyde opp til dagens forskriftskrav.
- Innhent nytt røykvarslertutstyr.
- Rekkverk på innvendig trapp må monteres for å lukke avviket.
- Innhent nytt brannslukningsutstyr.

Manglende eller skadet håndslukkerutstyr og røykvarslertutstyr bør utbedres eller erstattes i henhold til gjeldende forskrift om brannforebygging, for å sikre tilstrekkelig brannsikkerhet og redusere risikoen for personskade og materielle skader ved brann.

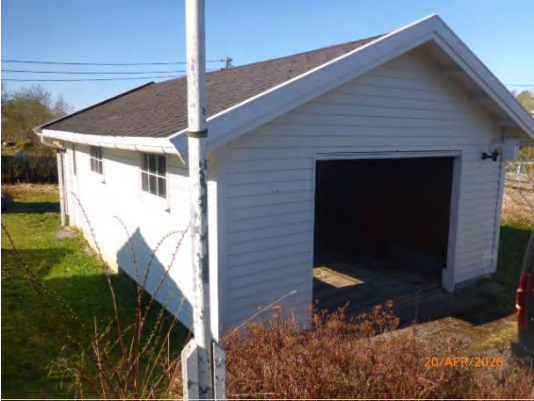
Garasje

Garasjen er oppført på stedlige masser. Ringmurer og støpt dekke, sig i grunn, skade på dekke og murer. Skjevheter i ringmur, dekke, vegg og tak.

Innvendig dør med glass, sprekk i glass.

Bygget er greit til formålet, liten garasje og bod. Trenger samlet vurdert en renovering.
