# Valneskroken 6A

8906 Brønnøysund

# Tilstandsrapport

Befaringsdato: 08.05.2025

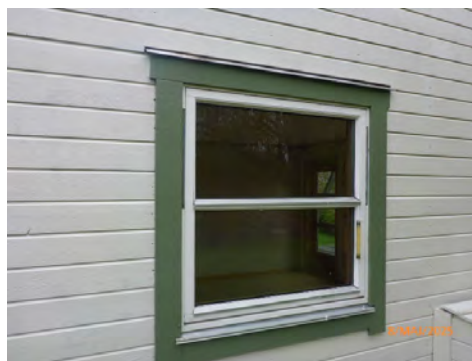
- Det er påvist avvik rundt innsettsingsdetaljer.
- Det er påvist tegn på innvendig kondensering av enkelte vindusglass.

Skiftet deler av omramning, feste løse beslag. Slipe ned og male vinduer med kondensmerker. Kontrollere og skifte skadede foringer. For ventilering, vises det til ventilasjon.

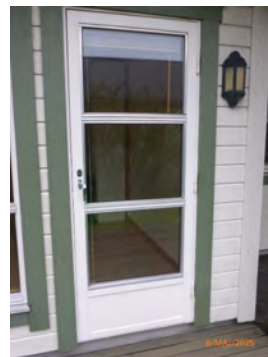
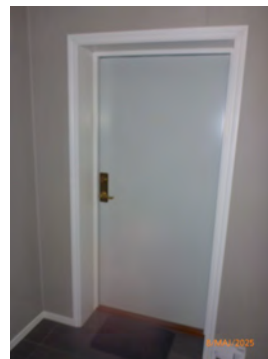
## ! TG 2 Dører

Inngangsdør fra fellesareal er en malt dør med lyd og brannklasse. Bygningen har malt altandør i tre.

- Det er påvist avvik rundt innsettsdetaljer.

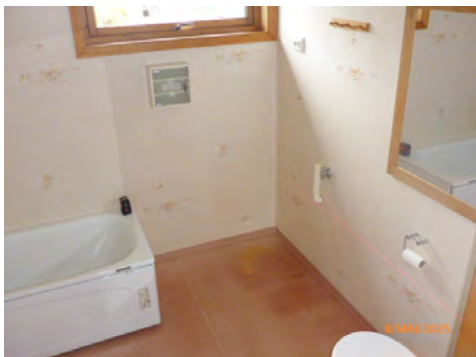
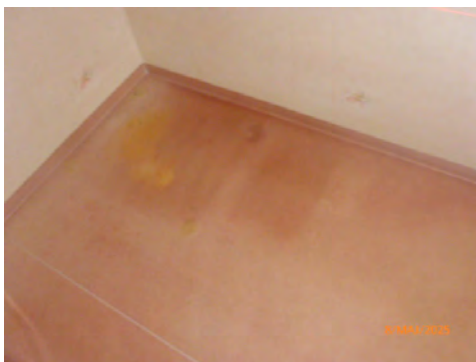
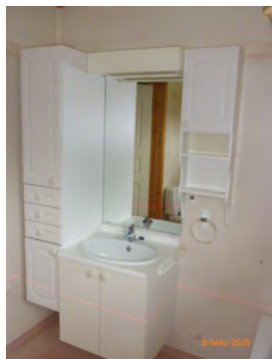
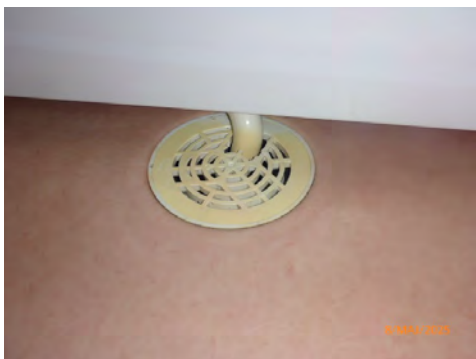
### ! TG 0 Tilliggende konstruksjoner våtrom

Hulltaking er foretatt uten å påvise unormale forhold. Hulltaking er foretatt fra soverom mot badekar. Fuktkvotemåling (vekt%) i konstruksjonen ble målt til 8,5 %, tørt i måleområde. Ved fuktsøk er det ikke registrert forskjeller i ledeevne som kan indikere fukt fra bruk i gulv og vegg på våtrommet.

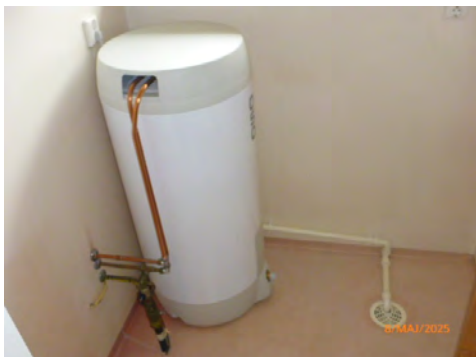
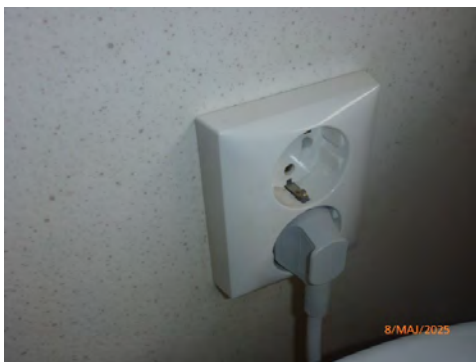
## ! TG 2 Elektrisk anlegg

1. Er det mangler for brannslukningsutstyr i boligen iht. forskriftskrav på søknadstidspunktet, men minst Byggeforskrift 1985?  
**Nei**
2. Er det skader på brannslukkingsutstyr eller er apparatet eldre enn 10 år?  
**Ja Røykvarsler fra 2008, brannslukkingsapparat fra 1994. Det må monteres nytt utstyr.**
3. Er det mangler på røykvarsler i boligen iht. forskriftskrav på søknadstidspunktet, men minst Byggeforskrift 1985?  
**Nei**
4. Er det skader på røykvarslere?  
**Ukjent**

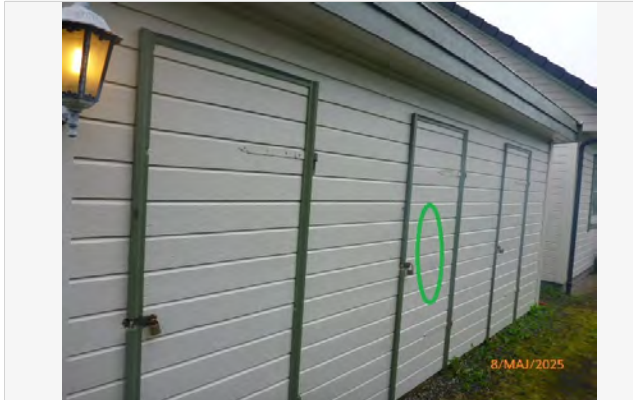
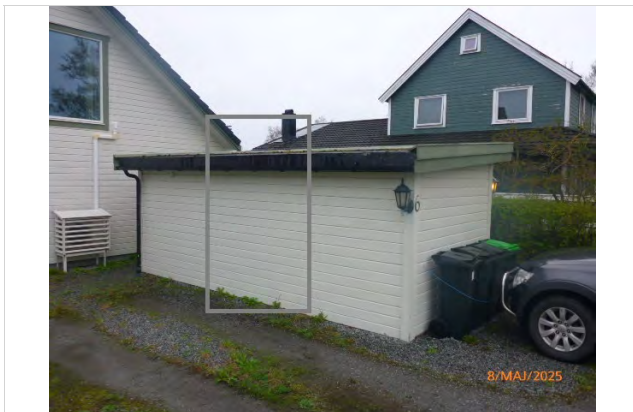
## Bod

Boden ligger i midten. Bygget har plass-støpt dekke, vegger i bindingsverk med liggende kledning og pulttak med papptekking. Metall i takrenne og nedløp. Plassbygget dør, innlagt strøm. Mye mose på taket, observert begynnende fuktskader i taket. Felles bygningsdel, det vises til sameiet for ytterligere tilstandsvurdering og kostander.
