# Masterberggata 5A

Seksjonert  
leilighet

# Salgsoppgave

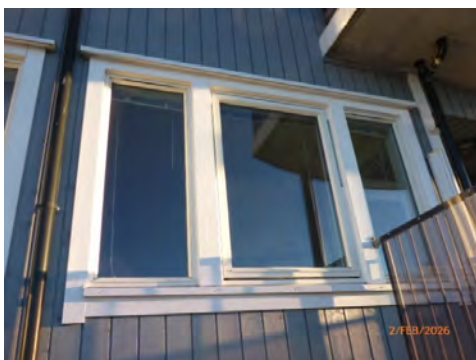
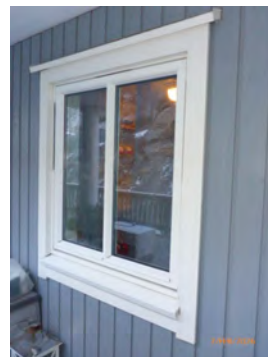
### ! TG 2 Sidefelt til skyvedør

Det er sprekker i glasset på sidefeltet til skyvedøren. Dette medfører økt risiko for ytterligere skader og redusert isolasjonsevne. Det anbefales å utbedre skaden for å opprettholde funksjon og sikkerhet.

Det anbefales å skifte glasset i sidefeltet for å hindre ytterligere skader og redusert isolasjonsevne. Det bør også avklares med sameiet hvem som har kostnadsansvaret for utbedringen.

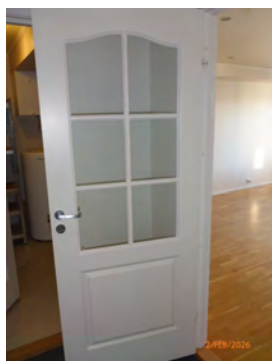
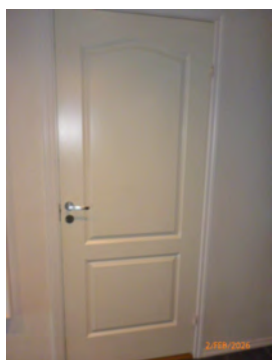
## TG 2 Andre innvendige forhold

Skjeggkre.

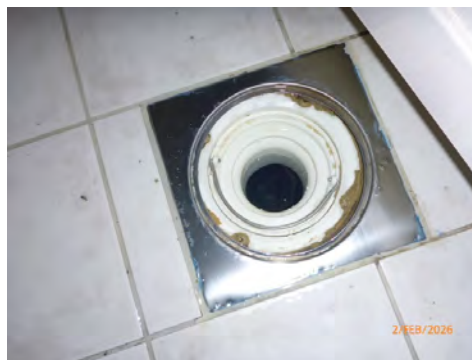
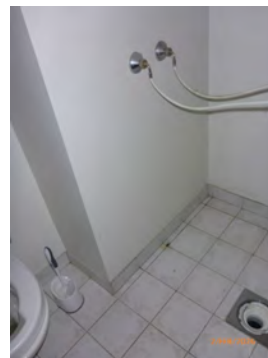
### TG 2 Sanitærutstyr og innredning

Se ventilasjon under tekniske installasjoner.

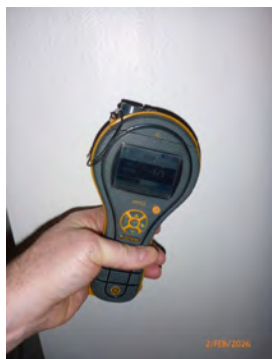
121 ute på vegg

Det er lyd/brannvegg i nord. Det er en kasse på vegg bak kabinett, ukjent om denne også er en rørgate for overliggende boenheter. Ved fuksøk på vegg bak kabinett er det ikke registrert forskjeller i ledeevne som kan indikere fukt fra bruk. Det er opplyst at det alltid har vært benytte tett dusjkabinett.

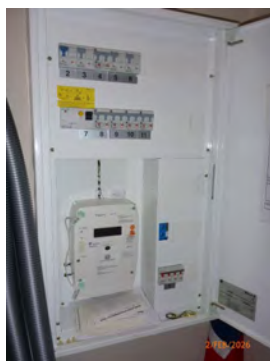
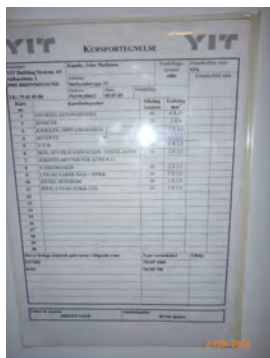
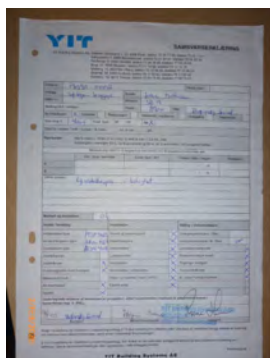
Undertegnede har ikke fagspesifikk elektrokompetanse. Ønskes det en kontroll og kommentar av anlegget, anbefales det kontaktet autorisert El-fagmann.

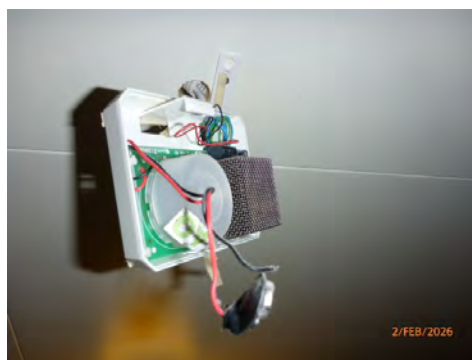
- Det er ikke foretatt radonmålinger, og bygget er heller ikke utført med radonsperre.
- Det er mangler/skader på brannslukningsutstyr iht byggt teknisk forskrift på søknadstidspunktet. Dersom søknadstidspunktet er før 15.november 1984 må uansett reglene som da ble innført følges.
- Det er mangler/skader på røykvarslerutstyr iht byggt teknisk forskrift på søknadstidspunkt og minst 1985. Dersom søknadstidspunktet er før 15.november 1984 må uansett reglene som da ble innført følges.

Det bør gjennomføres radonmålinger for å avklare om det er forhøyede radonverdier, da manglende tiltak kan medføre helse- og sikkerhetsrisiko for brukere av bygget.

Brannslukningsapparat og røykvarslere bør kontrolleres og eventuelt oppgraderes eller byttes ut for å sikre at utstyret fungerer som forskriftene krever. Manglende eller defekt utstyr kan føre til økt risiko for personskade og materielle skader ved brann.
