# Gullsvågveien 15

Fritidsbolig

# Salgsoppgave

# Tilstandsrapport

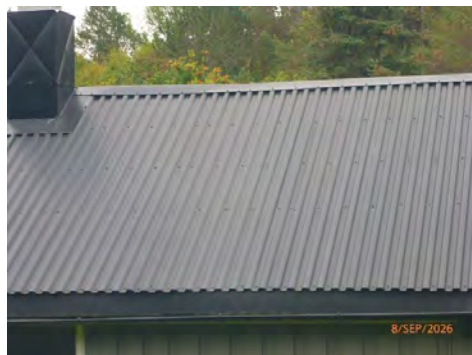
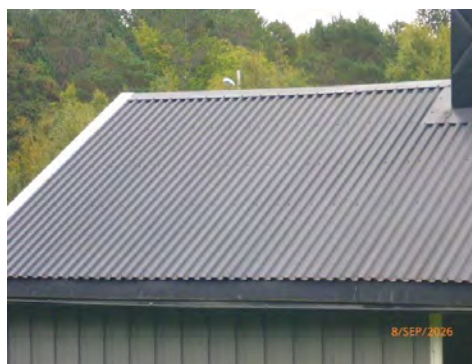
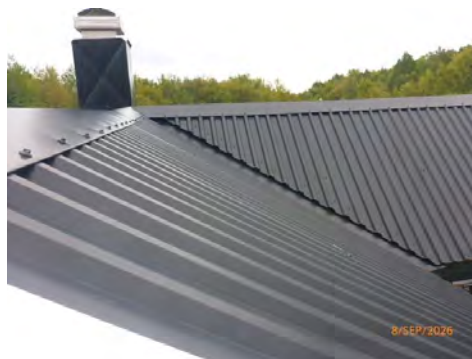
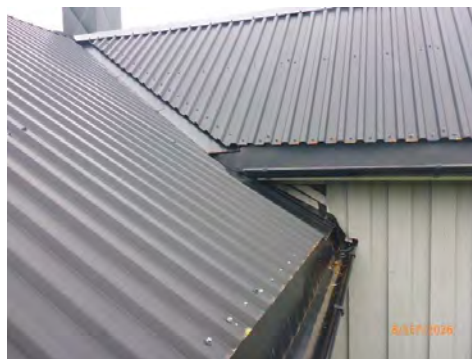
### TG 2 Takteking tilbygg

Punktet må sees i sammenheng med Takkonstruksjon/Loft

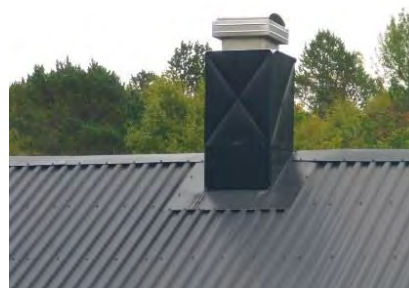
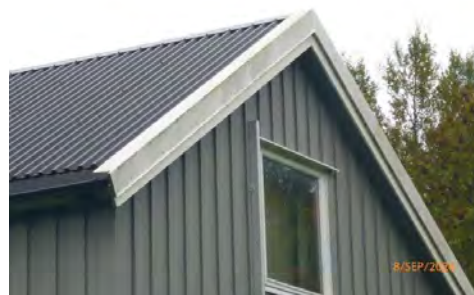
## TG 2 Takkonstruksjon/Loft

Punktet må sees i sammenheng med Taktekking

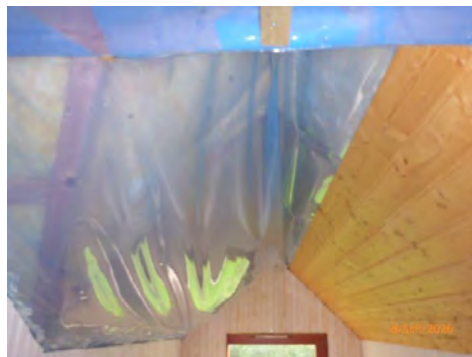
I tillegg finnes en rekke avvik som kan kreve tiltak, vurdert til tilstandsgrad 2. Her nevnes blant annet at det har vært mus i bygningen, i tillegg til at det er observert utflyvningshull i tømmer på loft (fra biller i tømmeret). Viser til tilstandsrapport for detaljer rundt dette, og resterende punkter.

Tømmer med utflyvningshuller

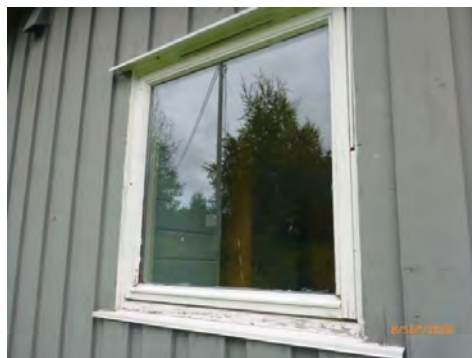
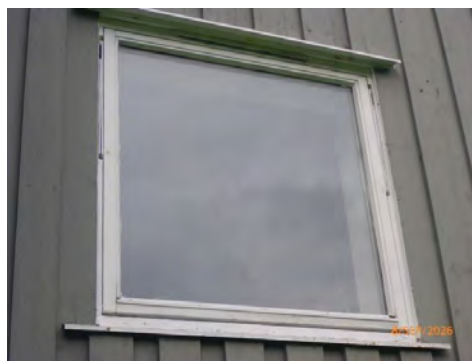
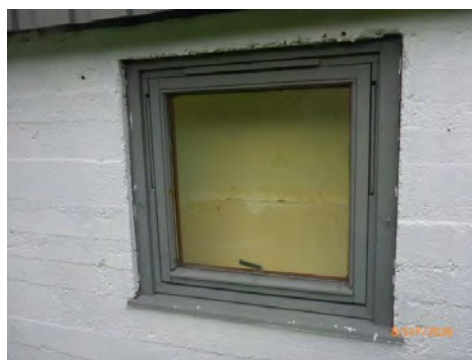
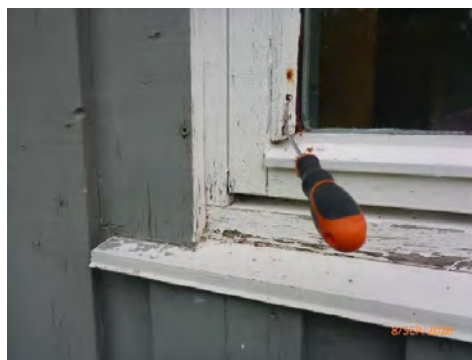
## TG 3 Vindu loft sør og bad

- Det må påregnes noe vedlikehold og at enkelte vinduer må skiftes ut.
- Eldre isolerglass har økt risiko for punktering og redusert isolasjonsevne, med fare for varmetap og kondensproblemer.
- Det anbefales å planlegge utskifting av vinduene for å sikre tilfredsstillende funksjon og energieffektivitet.

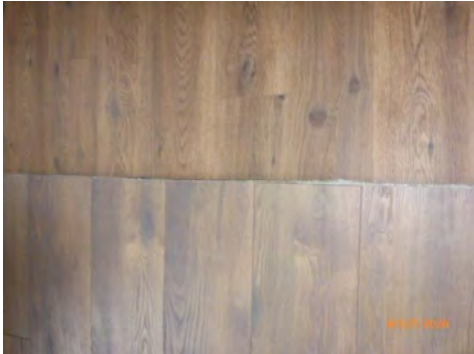
Kantlister mangler

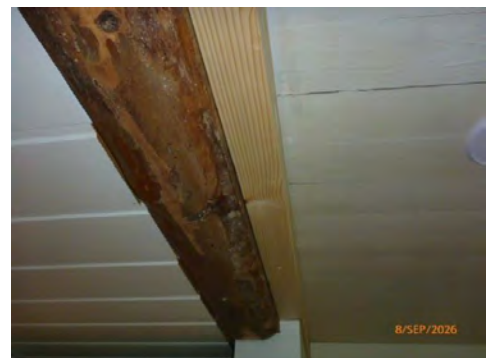
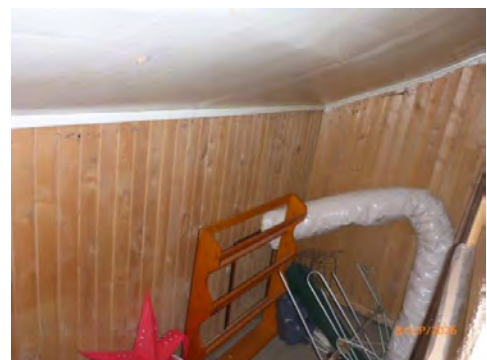
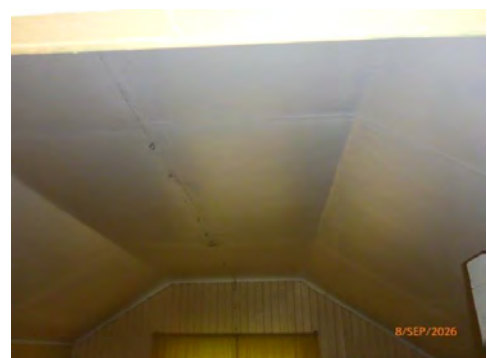
- Forholdet kan påvirke funksjon, komfort og i enkelte tilfeller være tegn på underliggende konstruksjonsmessige forhold.
  - Vurder forsterkning av etasjeskillet over stuen i nord ved videre renovering.
- Konsekvensen av skjevheter og nedbøyning kan være redusert komfort, utfordringer med møblering og økt risiko for ytterligere setninger eller skader over tid.
- Tiltak bør vurderes dersom det skal legges nytt gulv eller ved større oppgraderinger.

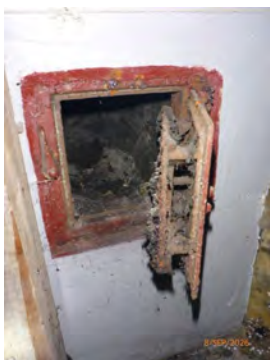
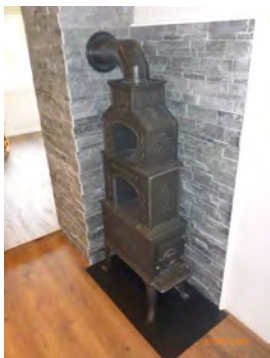
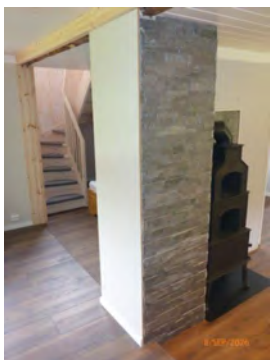
- Noe rust er observert på sotluken.
- Vedovnen er av eldre modell og har ikke blitt funksjonstestet.
- Det er mindre enn 30 cm avstand mellom ovn/røykrør og treverk, noe som kan utgjøre en brannrisiko.

Rust på sotluken bør utbedres for å sikre funksjon og levetid.

Tiltak og kostnader må påregnes.

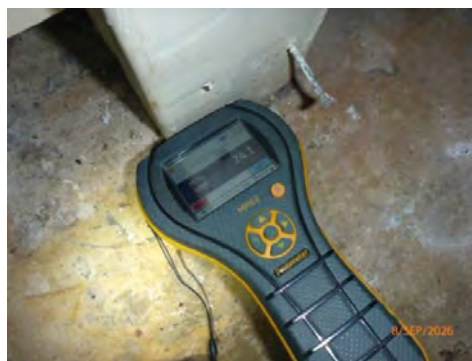
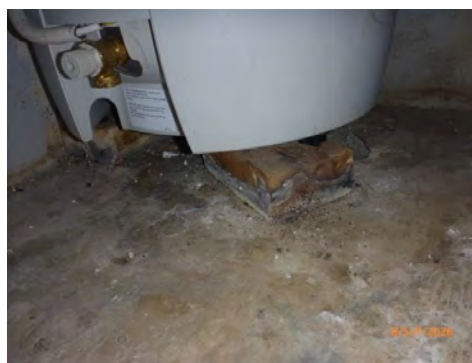
"Det er ett kjeller rom som kan oppleves som fuktig og har "kjellerlukt" men det er ikke vært synlig vann i kjeller."

- Det er målt forhøyet fuktkvotient i treverk nær gulvet, som gjelder både hyller i tre og oppføring under varmtvannsbereder.

- Fjern alt treverk mot vegg og gulv, og unngå lagring av fuktømfintlige materialer eller løsøre i kjeller for å redusere risikoen for mugg- og råteskader som følge av forhøyet fuktighet.

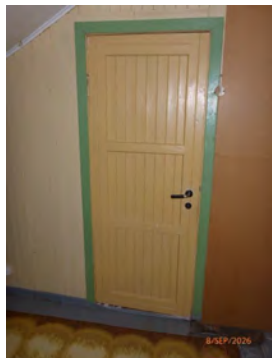
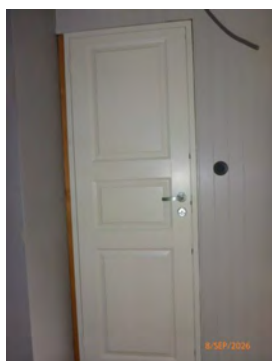
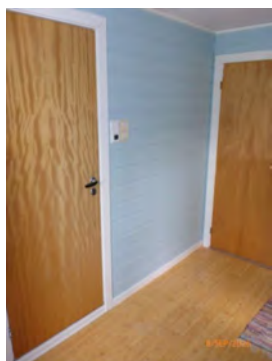
- Fuktkrevende insekter kan indikere fuktproblemer og risiko for skader i konstruksjonen. Konstruksjonene tørker ut etter hvert som disse blir renoveret.
- Det anbefales ytterligere undersøkelse av fagekspert for ytterligere analyser.
- Det anbefales å tette åpninger og etablere gnagesikring for å hindre tilgang.

- Det er observert fuktkrevende insekter i tømmer.
- Det er påvist inntreksveier for gnagere/mus fra under bordkledning. Det kan også være andre ankomststeder.

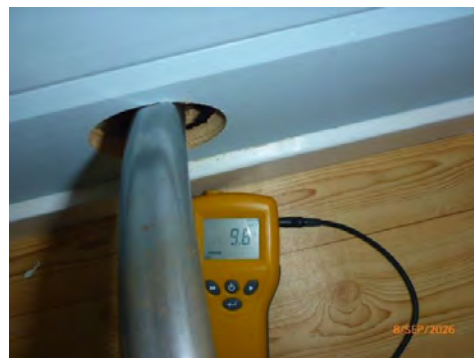
Det er begynnende fuktskader på veggplater ved badekar.

Det er plater i himlingen. Fuktskade rundt takventil, men det var tørt ved befaring.

Fuktmåling ved hulltaking er foretatt, uten å påvise unormale forhold. Hulltaking er utført fra gang ved dør mot våtrommet, og det er målt i bunnsvill. Måleresultat: 9,6%, det er tørt i måleområdet ved befaring. Det ble ved et fuktsøk på gulv og vegg ved badekaret ikke registrert forskjeller i verdier som kan indikere mulig bakenforliggende fukt, dette kan dog ikke utelukkes avdekket ved fremtidige renovering.

- Manglende oppgradering av våtrommet medfører høy risiko for at konstruksjonene ikke vil tåle vanlig bruk av vann eller lekkasjer. Dette kan føre til fuktskader på tilstøtende konstruksjoner.
- Våtrommet må totalrenoveres. Alle forhold med tettesjikt, våtsone, sluk m.m. må dokumenteres.

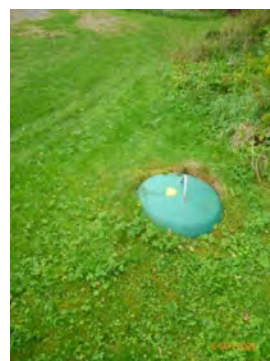
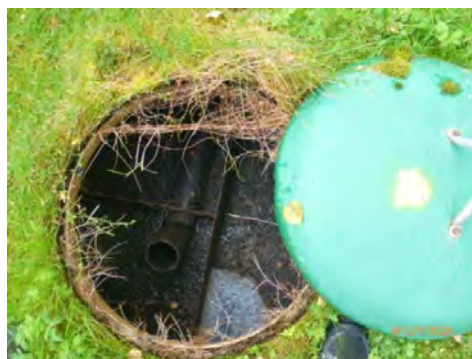
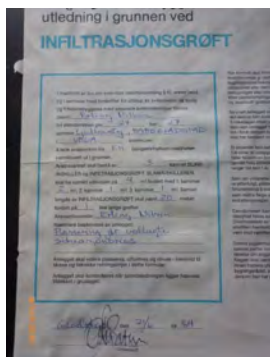
- Eldre septiktank av glassfiber har økt risiko for materialtretthet og lekkasjer, med fare for funksjonssvikt og forurensning.
- Det er ikke behov for utbedringstiltak siden anlegget fungerer i dag, men ut ifra alder kan skader plutselig oppstå.
- Kommentar: NB! Dersom eksisterende septiktank/avløpsanlegg ikke tilfredsstiller dagens krav i forhold til størrelse og rensekraft, kan pålegg om utbedring bli gitt ved en senere anledning.

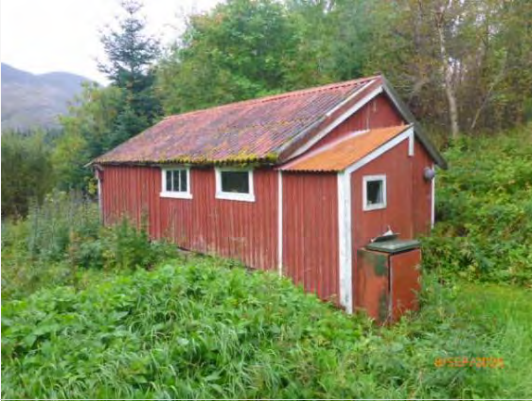
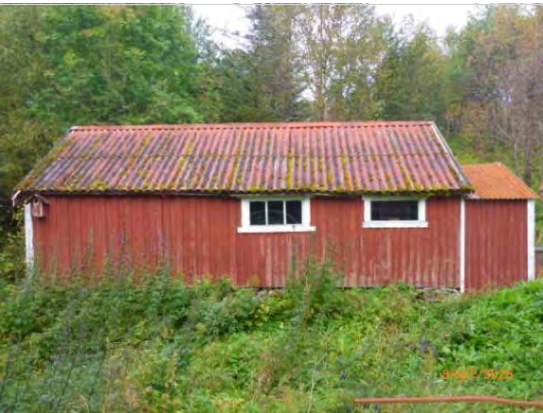
## Uthus

Uthus/fjøs er et gammelt bygg som opprinnelig var en fjøs. Bygget er fundamentert på stein, bjelkelag i tre, vegger i tømmer og tre, utvendig kledd med trekledning og bølgeblikkplater. Saltak tekket med bølgeeternitt. Bygget har ingen restverdi og fremstår som et totalrenoveringsobjekt.
