# Øvre Slåttvikåsen 16

Rekkehus

# Salgsoppgave

# Tilstandsrapport

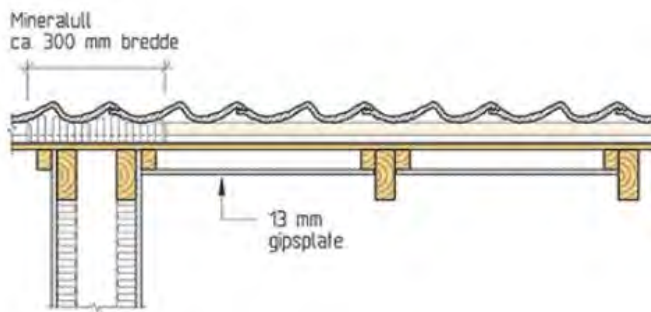
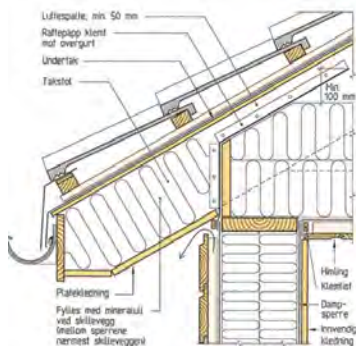
Manglende eller utilstrekkelig brannskille kan medføre økt risiko for brannspredning mellom boenheter, og manglende isolasjon kan påvirke både brannsikkerhet og energieffektivitet.

Bilde fra byggforsk

Det anbefales å innhente ytterligere dokumentasjon fra kommunen, da usikkerhet rundt utførelsen kan medføre behov for utbedringer og påfølgende kostnader.

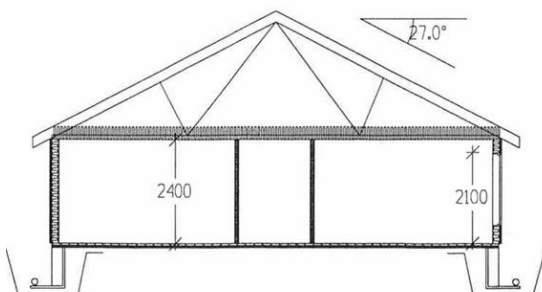
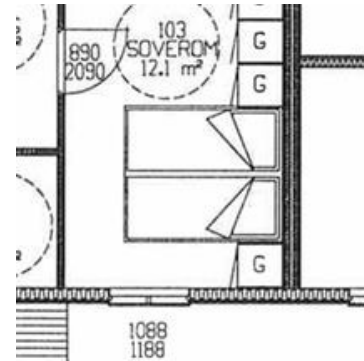
Tegninger fra kommunen

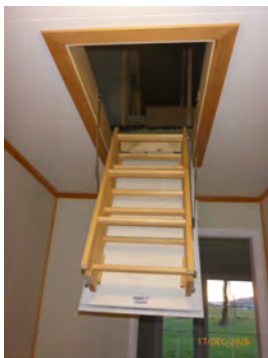
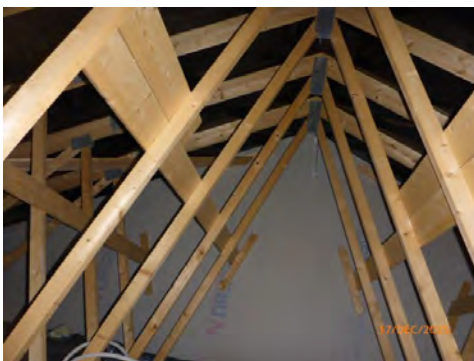
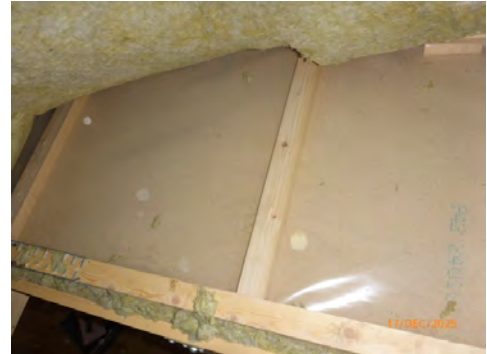
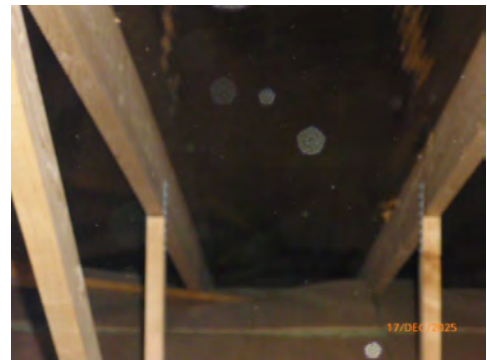
## TG 1 Takkonstruksjon/Loft

Takkonstruksjonen har W-takstoler i tre. Kaldt loft over boligen med adkomst fra isolert takluke med stige. Det er undertak av armert plastro. Det er ikke adkomst for kontroll ned på raft mot langveggene.

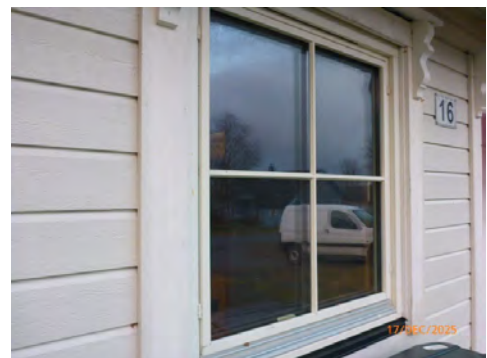
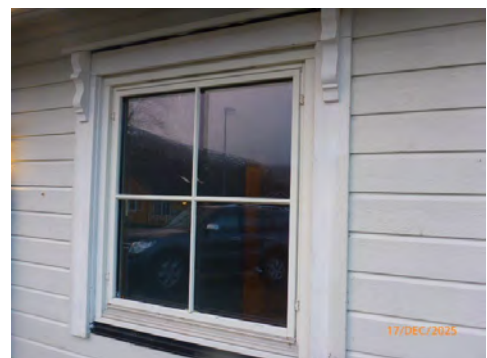
## TG 1 Vinduer

Mot nord har bygningen malte trevinduer med 2-lags glass.

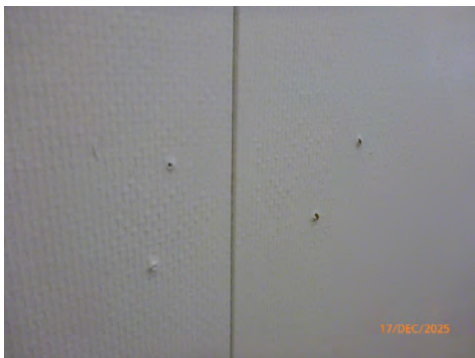
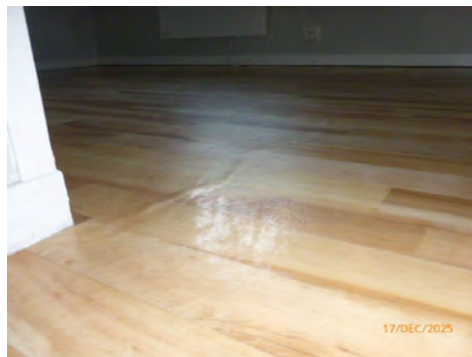
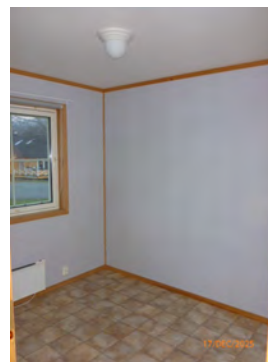
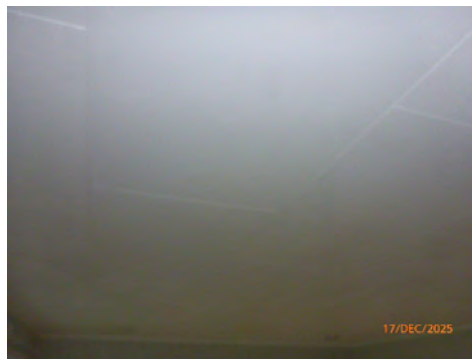
### 🕒 TG 1 Etasjeskille/gulv mot grunn

Boenheten har plass-støpt dekke på grunn.

Det kan finnes en sprekk i gulvet, da det er observert en kant i gulvbelegget fra området ved pipen mot langveggen i sør. Ingen større skjevheter er observert her.

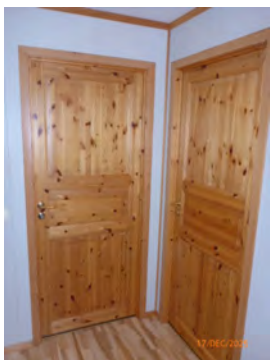
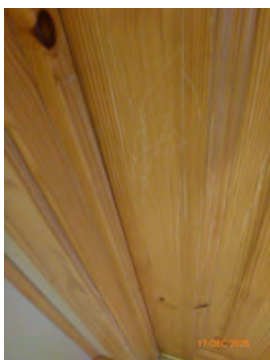
## ! TG 2 Innvendige dører

Innvendig har boligen furufyllingsdører.

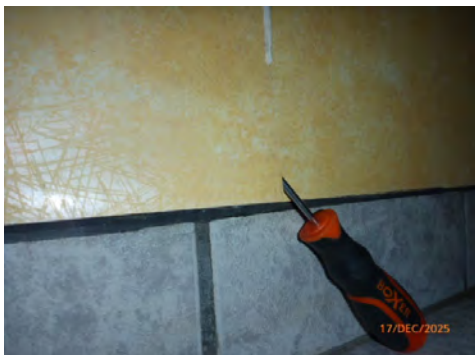
### TG 2 Tilliggende konstruksjoner våtrom

- Ved andre fuktundersøkelser enn hulltaking, er det ikke påvist indikasjoner på fuktskader.

Ved fuktsøk på veggplater er det ikke registrert forskjeller i ledeevne som kan indikere fukt i veggen fra bruk.

Det anbefales å være oppmerksom på at det ikke kan utelukkes at eldre fuktskader kan avdekkes ved fremtidig renovering, da hulltaking ikke har vært mulig.

Usikkerheten rundt skjulte skader ligger til grunn for valgt tilstandsgrad, og det bør tas høyde for mulig behov for utbedringer dersom slike skader avdekkes.

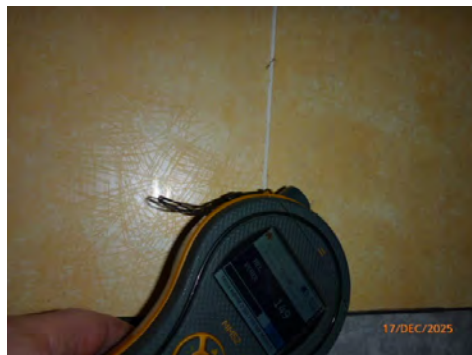
Under badekar 149

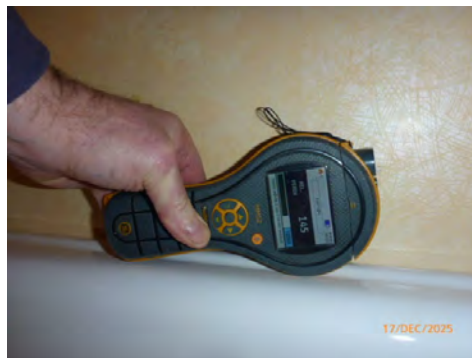
Over badekar 145

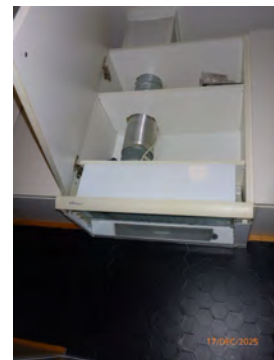
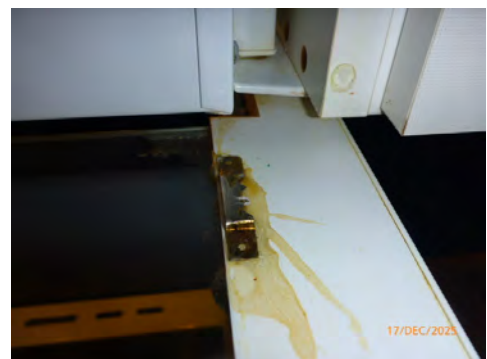
Det bør vurderes å installere ny ventilator, da dagens løsning er slitt og det er benyttet en hjemmelaget løsning for å slå av lyset. Dette kan medføre redusert funksjon og økt risiko for feil eller brannfare.

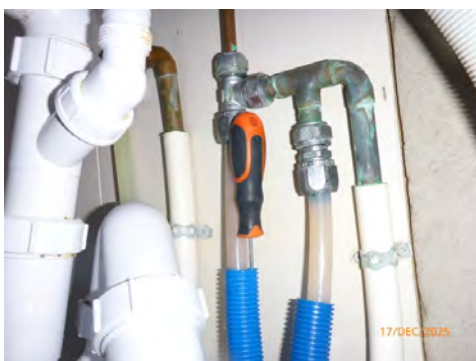
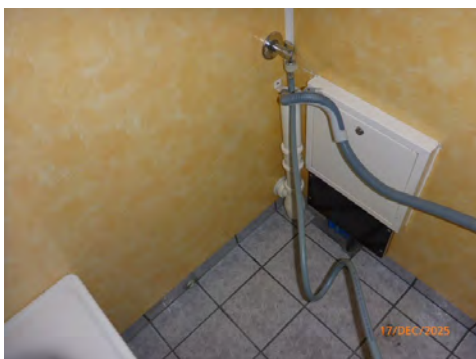
### TG 2 Vannledninger

Manglende dokumentasjon og utilgjengelighet til rørskapet medfører usikkerhet om anleggets tilstand og øker risikoen for lekkasjer og følgeskader på bygningskonstruksjonen.

Mer enn halvparten av forventet brukstid på vannledningene er passert, noe som gir økt risiko for plutselige skader og kostnader.

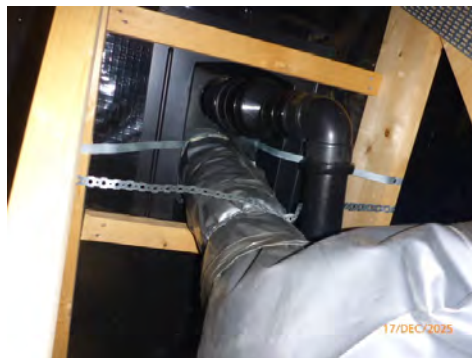
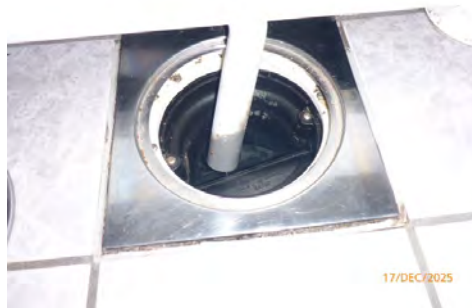
## TG 2 Avløpsrør

- Det er ikke behov for utbedringstiltak siden anlegget fungerer i dag, men ut ifra alder kan skader plutselig oppstå på eldre anlegg.

Konsekvensen av manglende dokumentasjon og at over halvparten av forventet brukstid er passert, er økt risiko for skjulte feil eller skader, som kan føre til lekkasjer og påfølgende skader på bygningsdeler.

Dersom grundigere vurdering ønskes, bør autorisert rørlegger kontaktes for kontroll av anlegget.

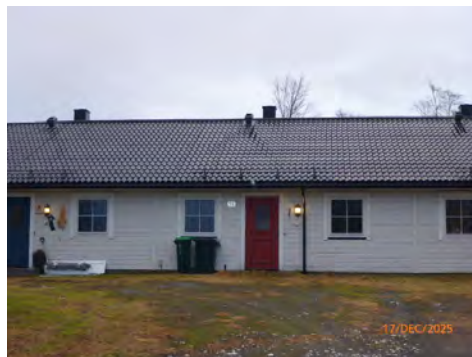
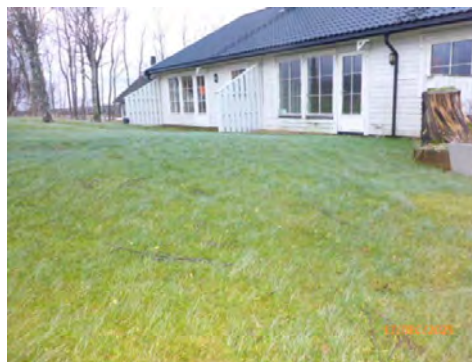
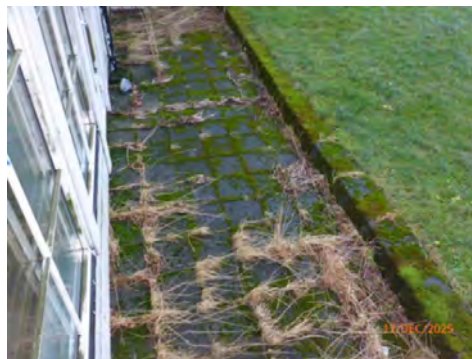
## TG 3 Terrengforhold

Boligen ligger i et lett kupert område som faller mot nord fra en forhøyning i terrenget mot sør.  
Det er ingen registrerte fareområder for flomsone, kvikkleireskredfare, fjellskred, skredfarsone, flom eller skredhendelser ved søk i NVE sin kartkatalog.  
Eiendommen ligger i et aktsomhetsområde for kvikkleire.  
For aktsomhetsområder vises det til kommunen for nærmere vurdering.

Manglende tiltak kan føre til økt fuktbelastning mot grunn og fundament, noe som kan gi risiko for fuktskader og redusert levetid på konstruksjonen.

Tiltak bør omfatte hele bygningssmassen.

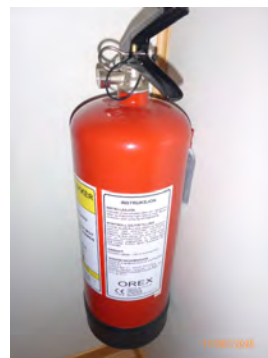
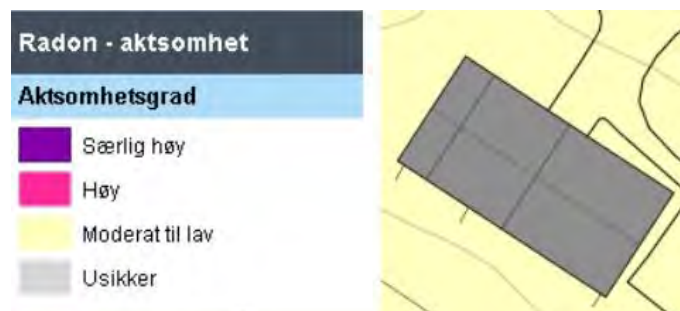
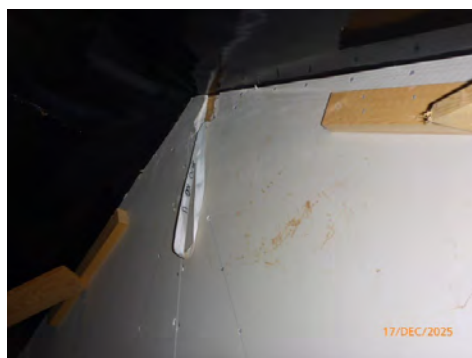
- Det behov for at en kvalifisert elektrofaglig person kontrollerer det elektriske anlegget.
- Det er ikke foretatt radonmålinger, og bygget er heller ikke utført med radonsperre.
- Det er mangler/skader på brannslukningsutstyr ihht byggt teknisk forskrift på søknadstidspunktet. Dersom søknadstidspunktet er før 15. november 1984 må uansett reglene som da ble innført følges.
- Det er tegn på avvik i branncelleinndeling ut ifra dagens byggt tekniske forskrift.

Det bør undersøkes nærmere om det er tilstrekkelig isolasjon og brannskille mellom de kalde loftene, samt om det er benyttet godkjente materialer i henhold til gjeldende forskrifter. Manglende brannskille og isolasjon kan føre til økt fare for brannspredning og redusert personsikkerhet.

- Det bør gjennomføres radonmålinger.
- Innhent en kvalifisert elektrofaglig person for å kontrollerer det elektriske anlegget.
- For å avklare omfanget av avvik ved branncelleinndeling må det gjøres nærmere undersøkelser av en kvalifisert fagkyndig person. Brannen kan spre seg raskere ved avvik i branncelleinndelingen.
- Innhent nytt brannslukningsutstyr.

Det anbefales å kontakte kommunen for ytterligere avklaringer og eventuelle nødvendige tiltak, da uklarheter rundt brann tekniske forhold kan medføre usikkerhet om byggets sikkerhetsnivå.
