# Korsvikveien 6

# Tilstandsrapport

Befaringsdato: 04.06.2024

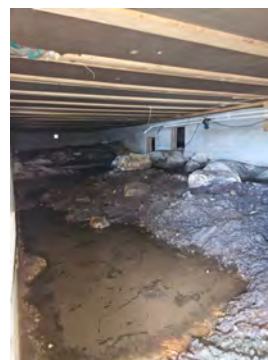
- Innvendig > Kryp kjeller: Det er påvist synlig vann i kryp kjeller eller synlige tegn på innsig av vann i kryp kjeller. Ved befaring var det stående vann innenfor luke i vest. Det er ikke registrert symptomer i kryp kjeller på at fuktnivået er høyt.
- Våtrom > Hovedplan > Bad/vaskerom > Overflater gulv: Det er påvist at noen fliser har bom (hulrom under). Målinger viser at det ikke er fall til sluk (motfall).
- Tomteforhold > Oljetank: Oljetank nedgrav i nord på tomta, tanken er ikke i bruk. Alle nedgravde oljetanker tilknyttet oljefyanlegg som er omfattet av oljefyrforbudet, er nå i utgangspunktet å anse som «ute av bruk» fra 2020. Dette utløser kravene til sluttbehandling av tanken.

Noe stående vann i krypkjeller

Det bør lages system for bortledning av vann eller at "gropen" vannet samles i tettes slik at vann renner ut av kjeller.

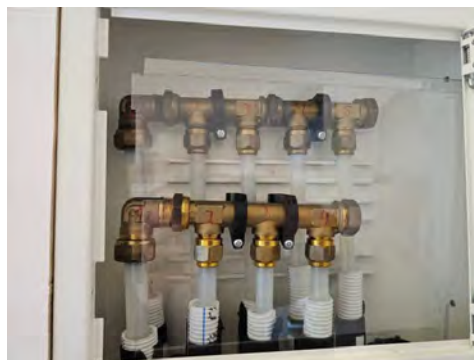
Samleskap montert på bad
