Terneveien 3

Enebolig

Salgsoppgave

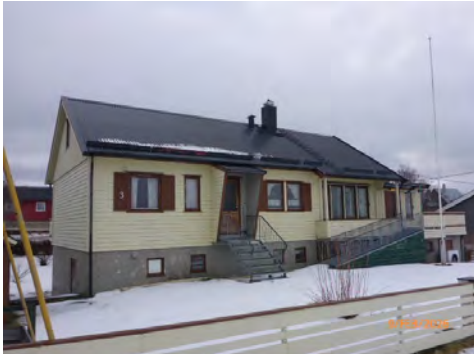
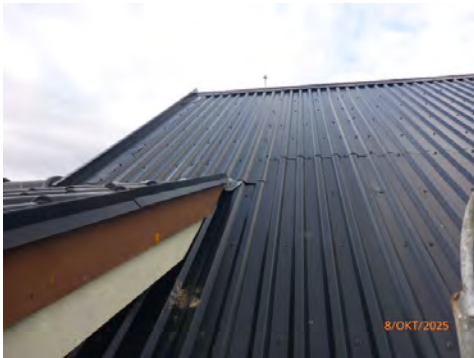
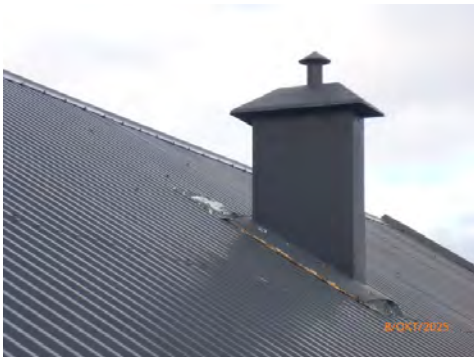
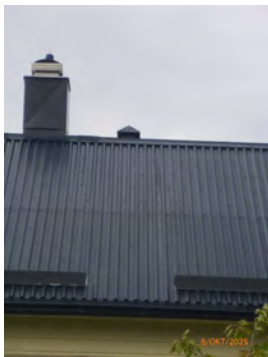
Taktekkingen på tilbygget er av profilerte stålplater. Taktekket er kun observert fra bakkenivå mot øst, og vurderingen er begrenset av dette. Det har ikke vært sikkerhetsmessig forsvarlig å bevege seg ut på taket eller observere fra stige. Selv om det ikke er avdekket skader under beferingen, utelukker ikke dette at det kan foreligge skader som en besiktigelse på taket kan avdekke. Vær oppmerksom på denne risikoen. En undersøkelse av taket kan utføres av en fagperson under tilstrekkelige sikkerhetsforhold.

Taktekke i vest er besiktiget fra altan og vindu på loftet.

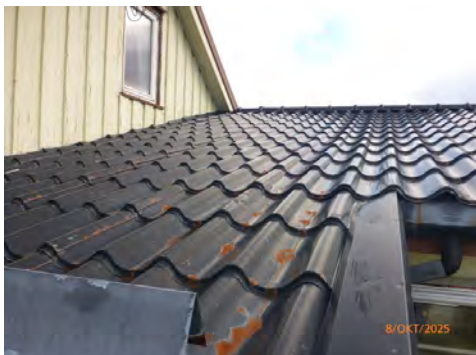
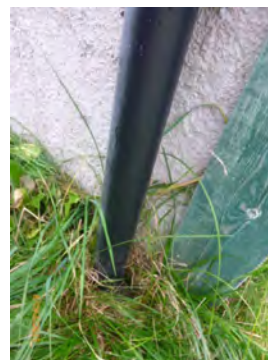
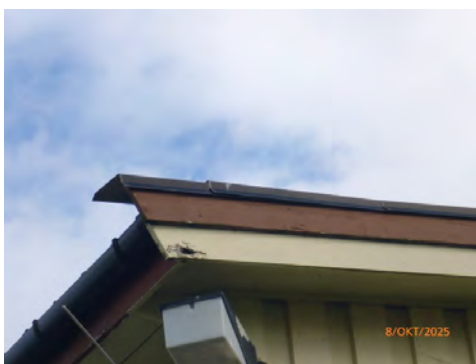
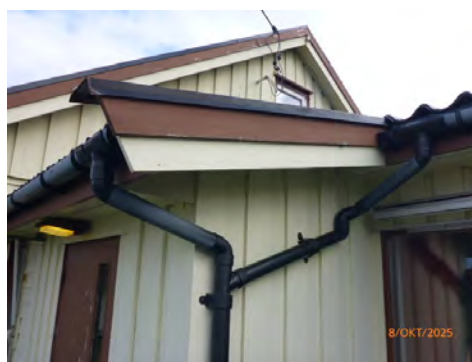
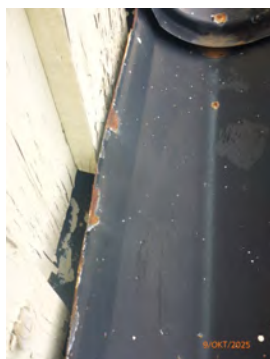
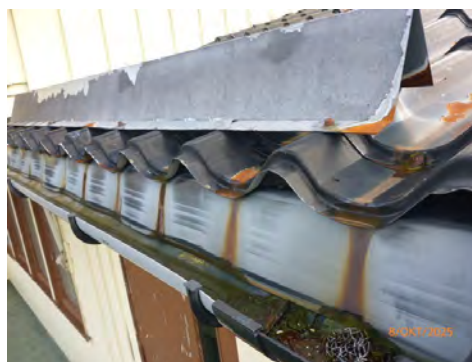
TG 2 Nedløp og beslag på tilbygget

Tilbygget har takrenner og nedløp i plast.

Status på nedløp som går ned i terreng bør undersøkes nærmere, da ukjent bortledning av vann kan føre til fuktskader på grunnmur og omkringliggende konstruksjoner.

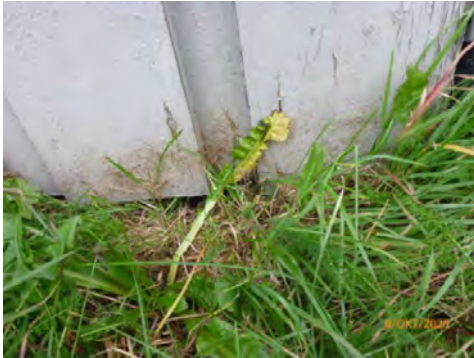
! TG 3 Veggkonstruksjon under-et. øst

Frontveggen fra byggeåret i underetasjen har ukjent oppbygning. Ut fra konstruksjonen kan dette være en bindingsverksvegg. Fasade/kledning består av andre plater.

Dersom fasadeplatene inneholder asbest, må sanering utføres av godkjent firma. Sanering av asbestholdige plater kan være kostnadskrevende, og manglende tiltak kan medføre helseisiko ved eksponering.

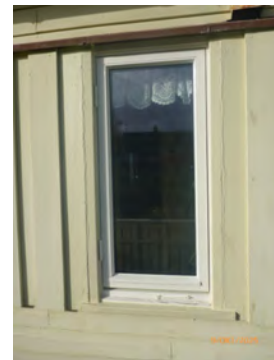
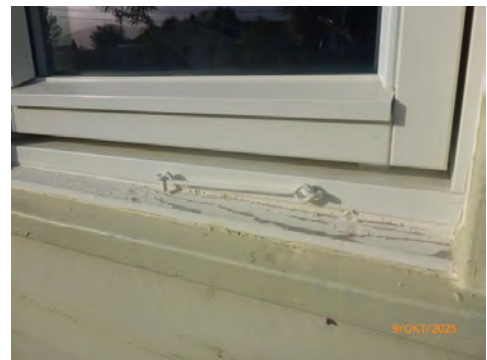
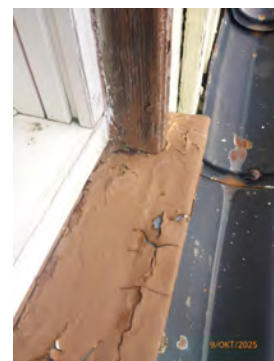
TG 2 Vinduer - 2 - 3 - 4

- Det er påvist avvik rundt innsetningsdetaljer.

Vinduet på badet er ikke montert til beslag i henhold til monteringsveiledningen. Det er registrert rust på det gamle beslaget over vinduet.

Det bør etableres korrekt montering og tetting av vinduene i henhold til monteringsveiledning, samt utbedre eller skifte rustent beslag over vinduet på badet.

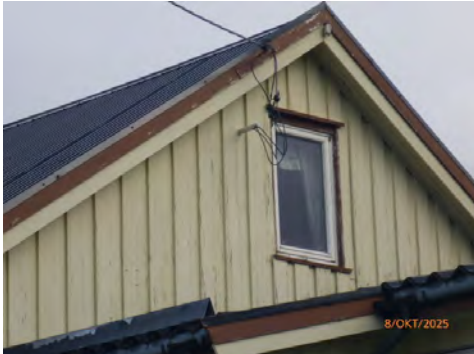
TG 2 Vinduer - 2 - 3

- Det er påvist at enkelte vinduer er vanskelig å åpne/lukke.
- Det er påvist avvik rundt innsetningsdetaljer.

Noe slitasje er observert, som er forventet ut fra vinduenes alder. Det er registrert rust på beslag.

Det bør utføres jevnlig vedlikehold, inkludert smøring og justering av beslag, samt utbedring av rust, for å forlenge vinduenes levetid og redusere risiko for funksjonssvikt, varmetap og fuktskader.

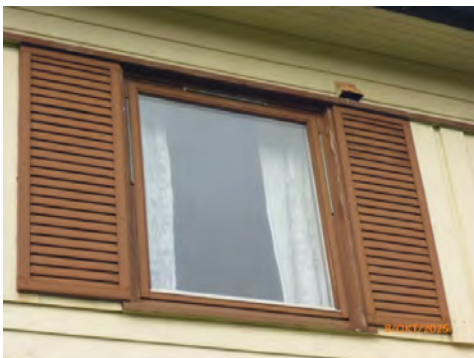
TG 3 Vinduer - 2

- Det er påvist at enkelte vinduer er vanskelig å åpne/lukke.
- Det er påvist avvik rundt innsetningsdetaljer.
- Det er påvist et betydelig antall vinduer med punkterte eller sprukne glassruter.

Det er harde pakninger og rust på beslagene.

Det bør gjennomføres utskifting av punkterte eller sprukne glassruter, samt utbedring av avvik rundt innsetningsdetaljer og beslag. Harde pakninger og rust på beslagene bør utbedres for å sikre funksjon og forhindre ytterligere forringelse.

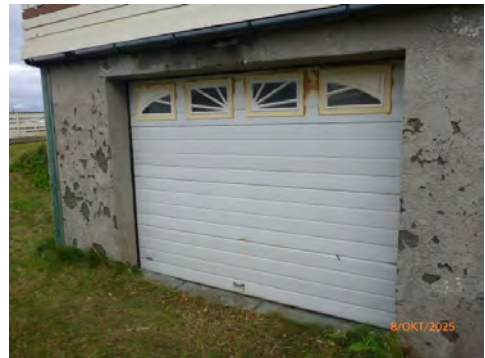
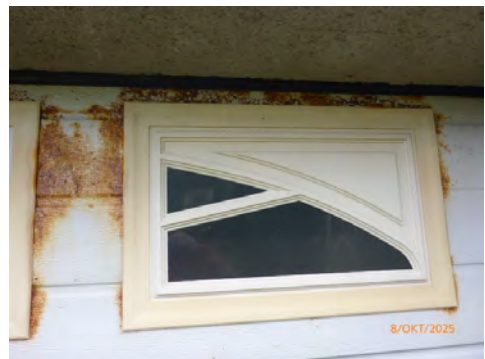
Dører

- Det er påvist avvik rundt innsettingsdetaljer.

Dørene er slitte. Flere dører mangler beslag under dørbladet. Det er registrert rust på beslag og hengsler.

Dørene bør vedlikeholdes, og beslag bør monteres der dette er mulig for å hindre vanninntrenging og ytterligere slitasje. Enkelte dører kan måtte skiftes dersom de er for dårlige til å repareres. Manglende eller rustne beslag og slitte dører øker risikoen for fuktskader, varmetap og redusert sikkerhet.

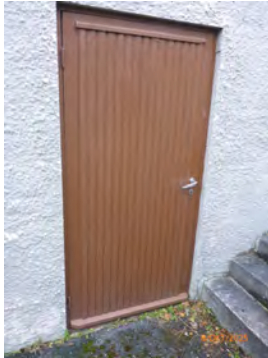
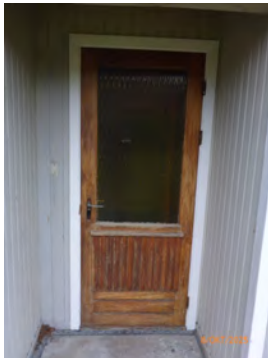
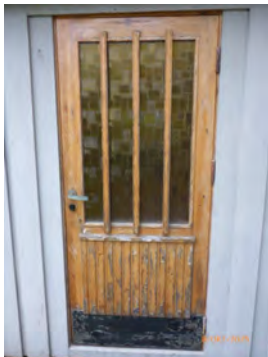
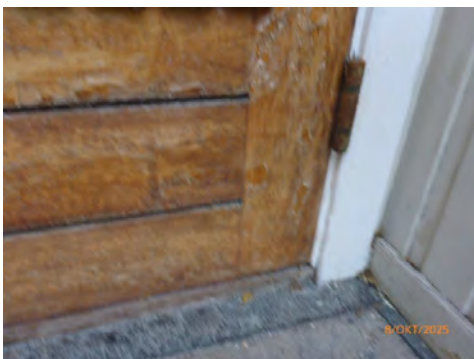
TG 3 Dører - 3

- Det er påvist avvik rundt innsetningsdetaljer.

- Det er påvist dør(er) med fukt/råteskader.

Dørene er slitte, og det er registrert begynnende råteskader. Det er rust på beslag og hengsler. Beslag mangler på garasjedør og altandør.

Dørene bør utbedres eller skiftes ut for å hindre videre utvikling av råteskader og sikre tilfredsstillende funksjon.

Rustne beslag og hengsler bør byttes ut for å unngå svekket stabilitet og funksjon.

Det bør monteres beslag på garasjedør og altandør for å beskytte mot fuktinntrengning og forleng levetiden på dørene.

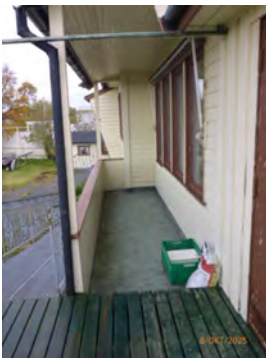
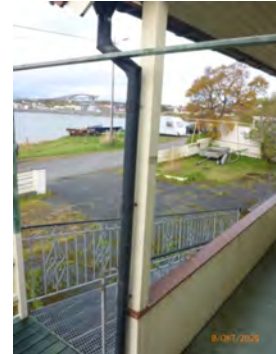
TG 2 Altan i øst

Det er registrert etterslep på skrapping og maling av altanen. Dette medfører økt risiko for fuktopptak og redusert levetid på treverket dersom vedlikeholdet ikke utføres.

Det anbefales å skrape og male altanen for å beskytte treverket mot fuktopptak og forlenge levetiden.

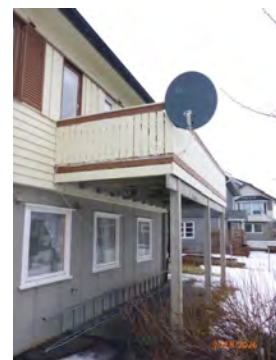
TG 3 Altan ved tilbygget sørvest

- Tekkingen på balkong/terrasse har uttetheter.
- Det er påvist andre avvik:

Tekkingen på balkong/terrasse må utbedres for å hindre vanninntrengning og påfølgende risiko for fuktskader i konstruksjonen.

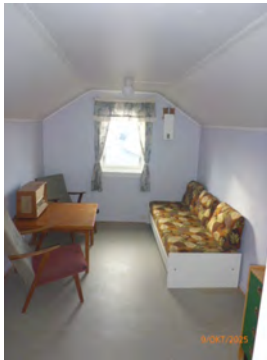
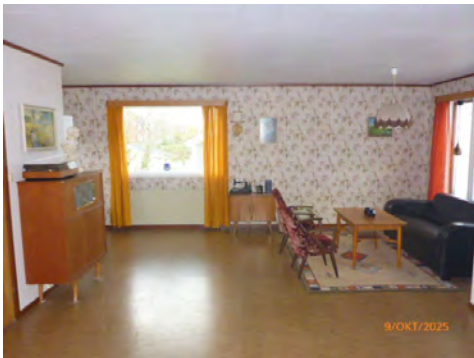
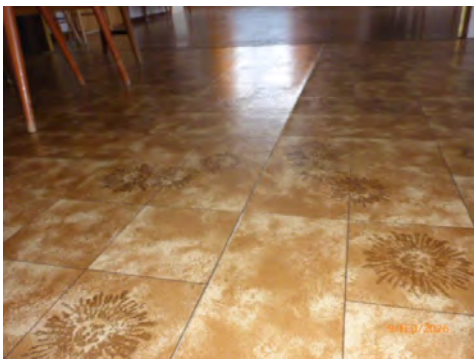
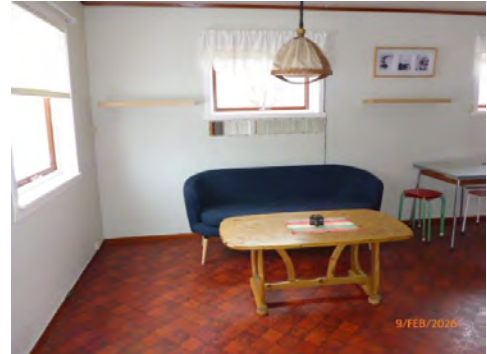
TG 3 Gulv leilighet sør sokkel

Vurdert som støpt gulv med oppforet gulv av sponplater.

- Målt høydeforskjell på over 20 mm innenfor en lengde på 2 meter. Tilstandsgrad 3 gis med bakgrunn i standardens krav til godkjente måleavvik.

- For å få tilstandsgrad 0 eller 1 må høydeforskjeller rettes opp. Ytterligere undersøkelser må foretas for å få kartlagt omfanget for utbedring.

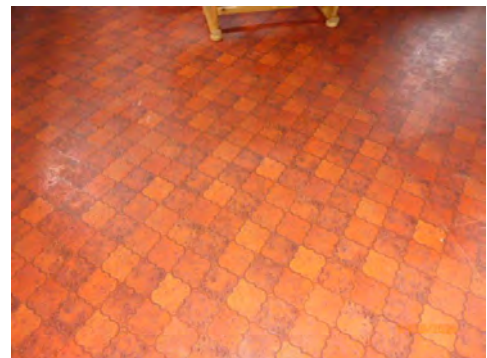
TG 3 Etasjeskille tilbygget

Tilbygget. Etasjeskiller er av trebjelkelag. Det finnes også betongdekke mot vest.

- Målt høydeforskjell på over 30 mm gjennom hele rommet. Tilstandsgrad 3 gis med bakgrunn i standardens krav til godkjente måleavvik.

Utbedring av etasjeskiller bør vurderes for å unngå videre setninger og eventuelle følgeskader på konstruksjonen.

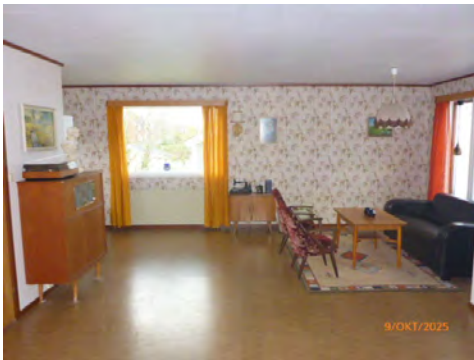
! TG 2 Etasjeskille/gulv mot grunn

Etasjeskillet for loftet er utført som trebjelkelag.

- Det er målt høydeforskjell på mellom 15-30 mm gjennom hele rommet. Tilstandsgrad 2 gis med bakgrunn i standardens krav til godkjente måleavvik.

Det bør vurderes utbedring av skjevhetene i gulvet for å oppnå jevnere overflate og redusere risiko for problemer med innredning, møblering og eventuelle følgeskader på gulvbelegg.

Dersom det skal legges nytt gulvbelegg, må underlaget rettes opp for å unngå knirk og oppsprekking i skjøter.

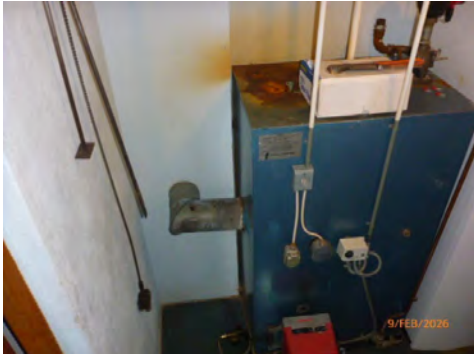
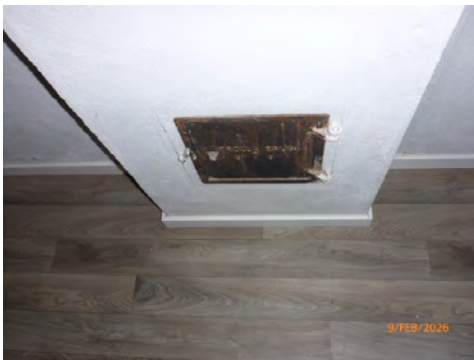
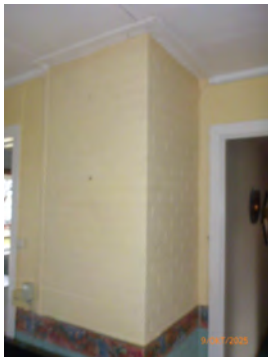
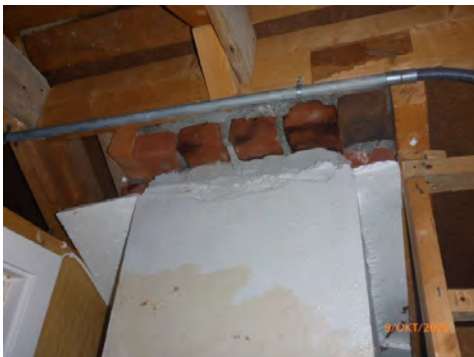
Rom Under Terreng

- Det er påvist indikasjoner på noe fuktgjennomtrenging i kjellergulv.
- Det er påvist indikasjoner på noe fuktgjennomtrenging inn i kjellermur.

Det er observert fuktvandring i dekke ved bi-inngang mot nord.

Det er lagt nytt belegg på hobbyrom, fyrrom, toalettrom og dusj. Her kan det forekomme opphopning av fukt under belegget. Kuler som knaser når de trækkes på, indikerer opphopning av salter og mineraler fra damptrykk under belegget.

Det er observert fuktvandring på mur i fyrrom, garasje, hobbyrom og bi-inngang.

Det bør gjennomføres ytterligere undersøkelser for å kartlegge årsak og omfang av fuktvandring i dekke og mur, samt vurdere behov for tiltak knyttet til drenering og fuktsikring.

Det anbefales å innhente dokumentasjon fra skadesaken i 2023 for å få oversikt over utførte arbeider og eventuelle restpunkter.

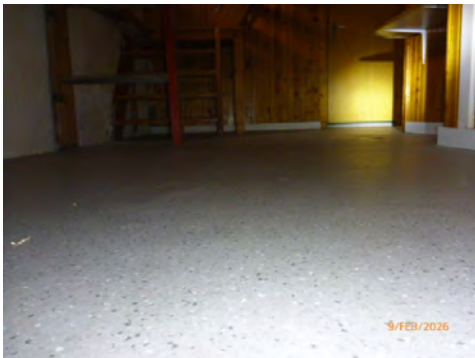
Kuler under belegg

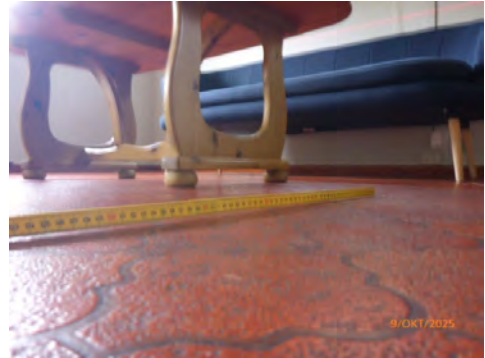
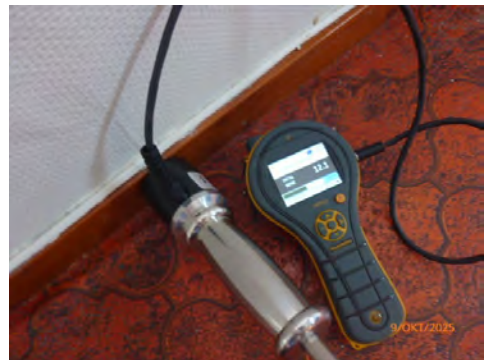
TG 2 Rom Under Terreng, leilighet

For leilighet i sokkel er det ikke rom under terreng. Gulvet har plater og belegg. Veggene har plater. Hulltaking er ikke foretatt på vegg i øst, ukjent oppbygning, det kan finnes vannrør og el-kabler i vegg. Det er målt fukt med slagelektroder i vegg ned mot gulvet, 12,1%, dette er tørre verdier i måleområde.

Det er registrert fuktvandring fra grunnen på hovedbygget i garasjen.
Det er registrert skader på fasade/puss.
Det er oppkuing av plateskjøter på sponplategulvet.

Det bør gjennomføres ytterligere undersøkelser for å avdekke årsak til fuktvandring fra grunnen, skader på fasade/puss og oppkuing av plateskjøter på sponplategulvet.

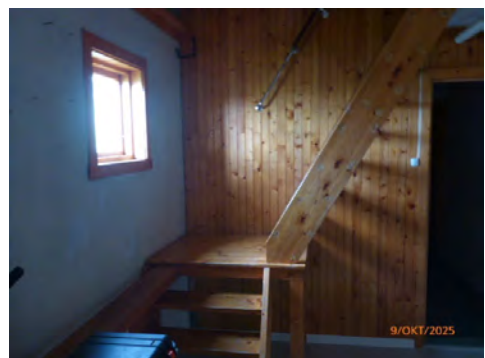
TG 2 Innvendige trapper

Boligen har tretrapp fra underetasjen til loft. Det er kun håndløper på én side av kjellertrappen.

Bratte trapper med korte inntrinn bør utbedres for å bedre sikkerheten og redusere risikoen for snubling og fall.

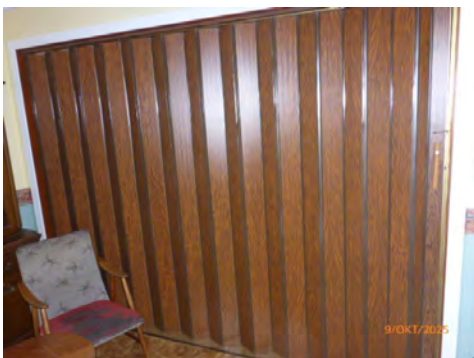
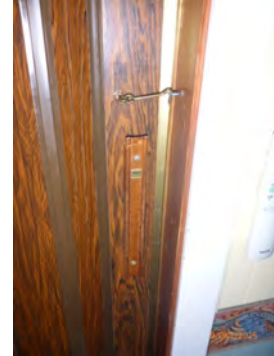
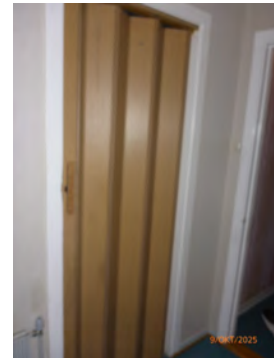
! TG 2 Foldedører

I hovedetasjen er det en foldedør til kjøkkenet og en til stuen mot sør.

Det er skade på låsen til foldedøren mot sør, og det er montert en hempe som erstatning.

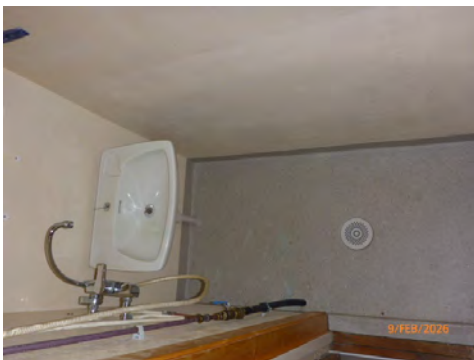
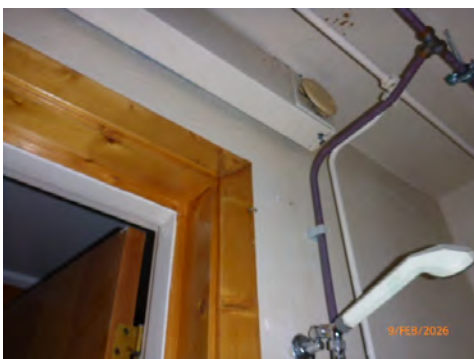
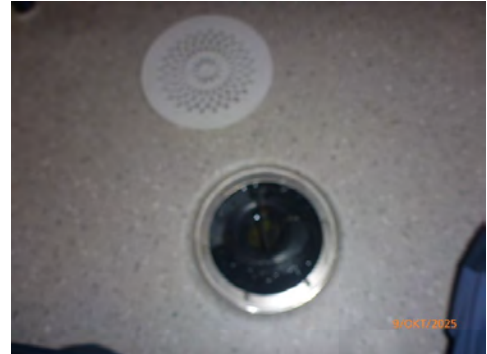
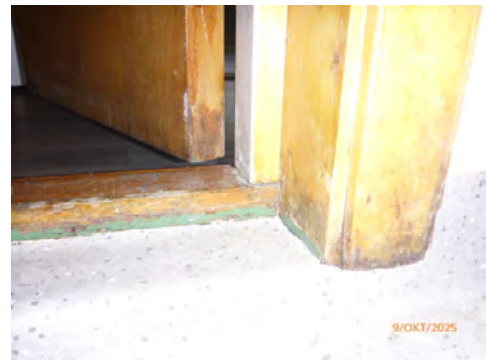
SOKKELETASJE > DUSJROM

TC 2 Tilliggende konstruksjoner våtrom

Slik rommet er utført, vil det ikke tåle vannsprut fra dusjing på vegg eller dør. Bør ikke benyttes til dusjing.

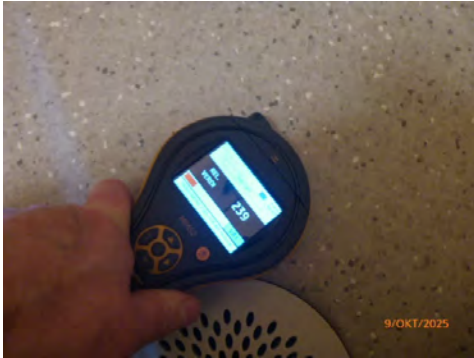
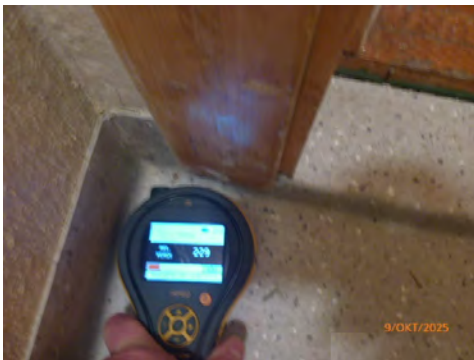
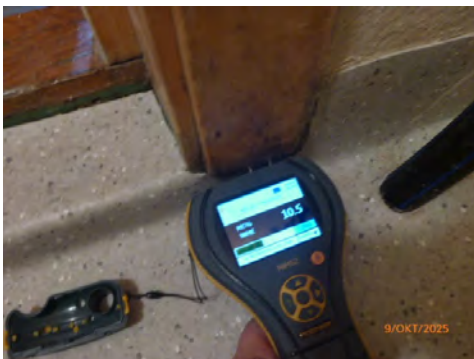
- Våtrommet må oppgraderes for å tåle normal bruk etter dagens krav.

Utbedring bør gjennomføres for å redusere risiko for lekkasjer, soppdannelse og skader på omkringliggende konstruksjoner.

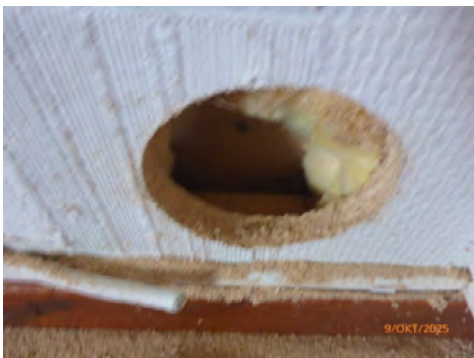
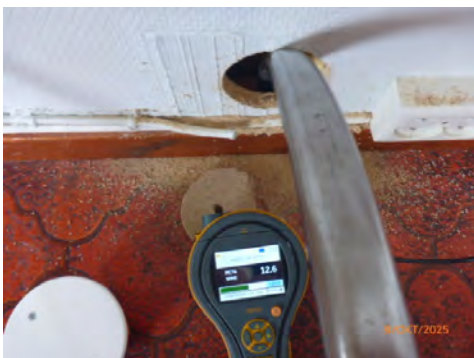
HOVEDETASJE > BAD

! TG 3 Generell

Støpt gulv med beleg. Soilsluk i gulvet, rusten sluk og ikke tett belegg mot sluk. Tilnærmet flatt gulv, men godt oppbrett ved dør. Tapet på veggene, vindu ved dusj. Malte plater i taket. En vask på vegg, sprekker i vasken.

Ventil i vegg og himling, fuktskader ved ventil i himling, tørr ved befaring. Tilluft fra under dør.

Manglende oppgradering av våtrommet medfører høy risiko for at konstruksjonene ikke vil tåle vanlig bruk av vann eller lekkasjer. Dette kan føre til fuktskader på tilstøtende konstruksjoner

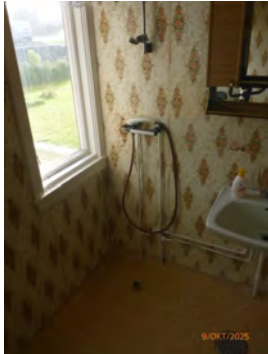
HOVEDETASJE > BAD

TG 0 Tilliggende konstruksjoner våtrom

Hulltaking er foretatt uten å påvise unormale forhold. Hulltaking er foretatt fra inne i skap uten bakvegg fra soverom i sør. Fuktkvotemåling (vekt%) i konstruksjonen ble målt til under 8%, tørt i målområdet ved befaring.

Det er ikke tatt hull i yttervegg under vinduet.

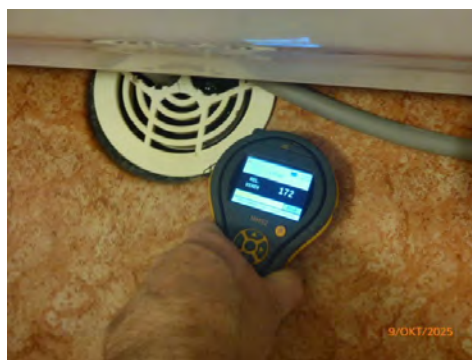
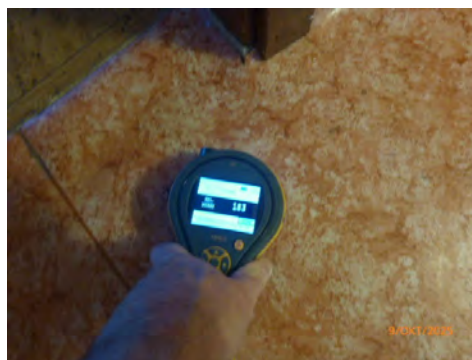
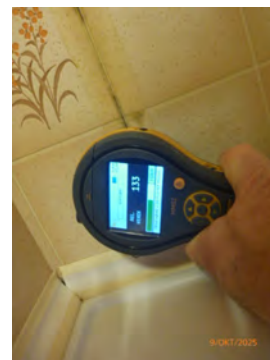
HOVEDETASJE > BAD/VASKEROM

TG 2 Tilliggende konstruksjoner våtrom

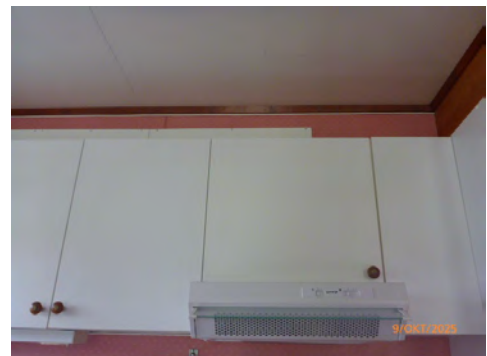
HOVEDETASJE > KJØKKEN VEST

! TG 2 Overflater og innredning

Innredningen har en del brukslitasje og merker. Det er også observert små fuktskader i skapet under vask.

Det bør utføres lokal utbedring av skader og slitasje på innredning og overflater for å hindre videre forringelse og opprettholde funksjonalitet. Små fuktskader i skapet under vask bør utbedres for å redusere risiko for ytterligere fuktskader og mulig utvikling av mugg eller råte.

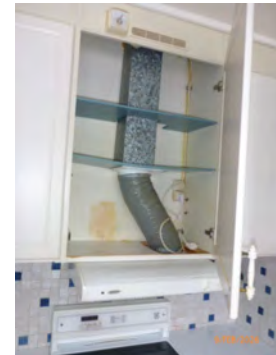
HOVEDETASJE > KJØKKEN SØRØST

! TG 2 Overflater og innredning

Det mangler sprutplate på veggen bak vasken. Det er registrert begynnende fuktskade på overskapet over vasken. Det er fuktskader på deler av sokkel, årsak ukjent.

Det bør monteres sprutplate på veggen bak vasken for å beskytte mot vannsprut og redusere risikoen for ytterligere fuktskader.

Overskapet over vasken bør flyttes opp, og fuktmerker bør pusses og males over for å hindre videre skadeutvikling og sikre et varig resultat.

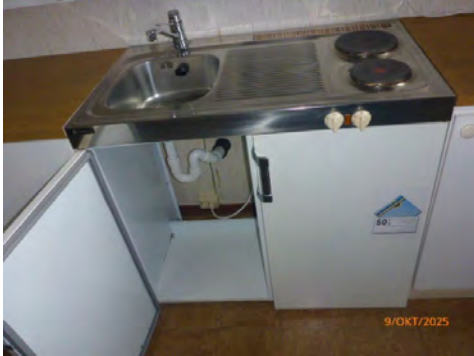
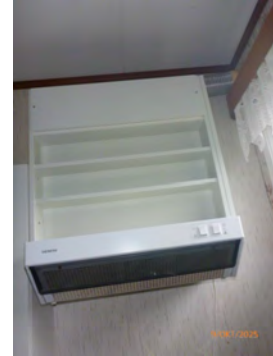
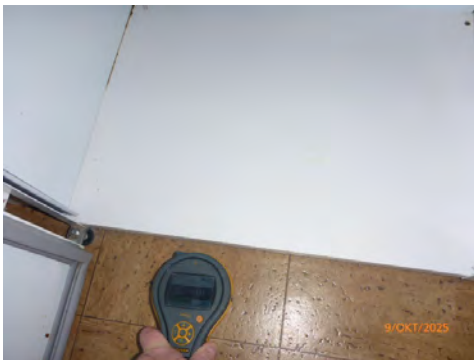
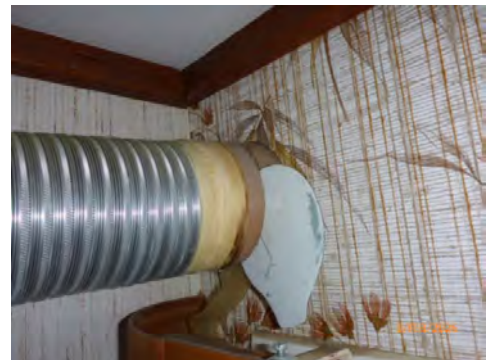
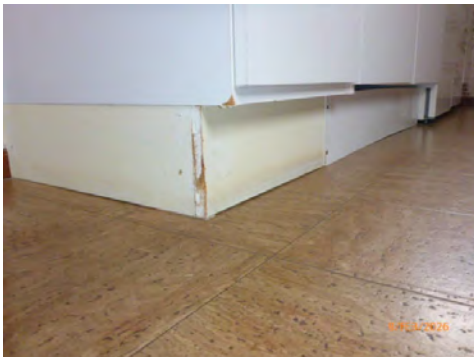
HOVEDETASJE > KJØKKEN SØRØST

TG 2 Avtrekk

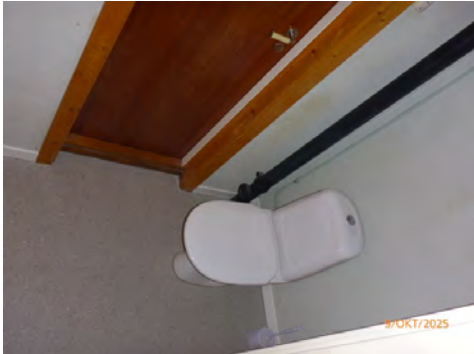
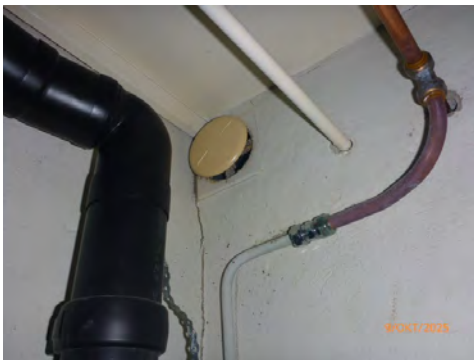
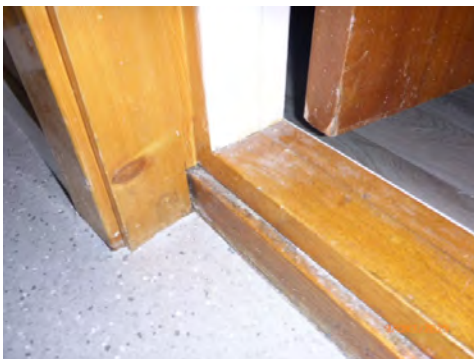
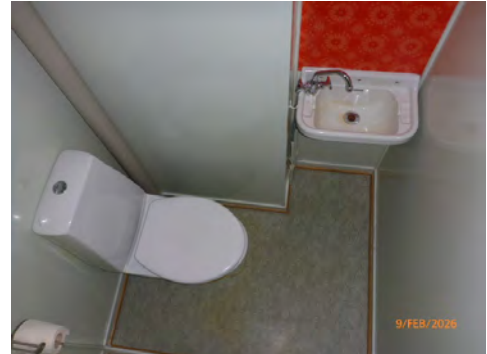
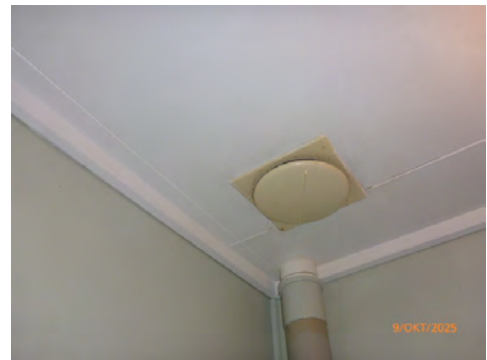
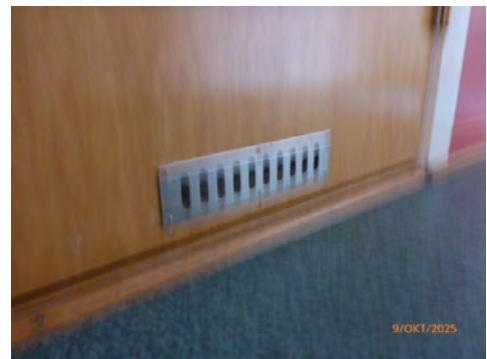
HOVEDETASJE > TOALETTROM

TG 2 Overflater og konstruksjon

Det bør etableres mekanisk avtrekk på toalettrommet for å oppfylle gjeldende krav. Manglende mekanisk ventilasjon kan føre til dårlig luftkvalitet og økt risiko for fuktskader over tid.

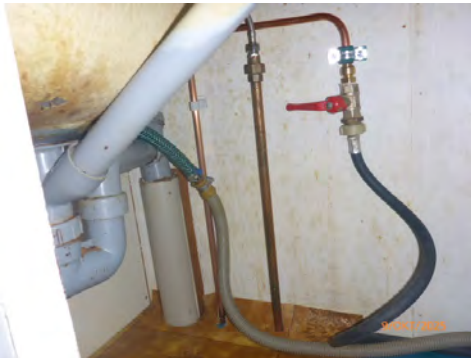
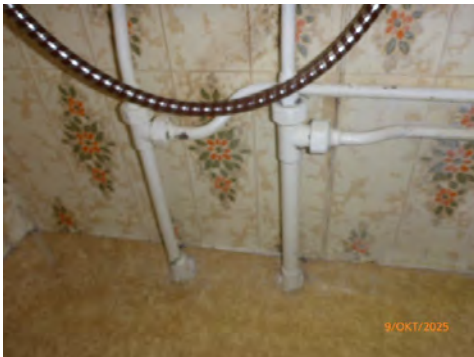
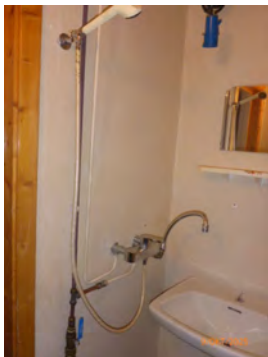
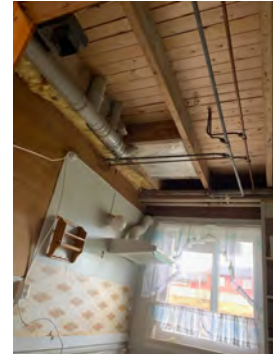
Det er fremlagt sluttrapport fra rørlegger for vannskade i 2023. Ingen annen dokumentasjon vedrørende VVS er fremlagt eller kontrollert.

Bilder fra skadesaken viser synlig sammenblanding av nye og gamle vannrør i himlingen under badet.

På bilder fra skadesaken er det observert rørkoblinger i himlingen som har blitt innebygget ved gjenoppbygging.

Manglende dokumentasjon og høy alder på deler av anlegget medfører økt risiko for uforutsette vannskader og kostnader ved fremtidige reparasjoner.

På grunn av alder og sammenblanding av nye og gamle rør, samt innebygde rørkoblinger, anbefales det at anlegget kontrolleres av autorisert rørlegger for å avdekke eventuelle skjulte feil eller risiko for lekkasjer.

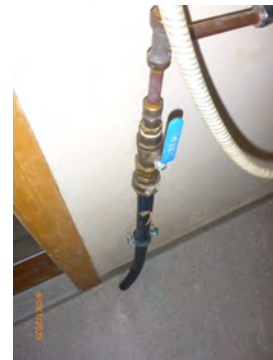
TG 1 Vannledninger - 2

Det er installert ny innvendig stoppekran og vannledning frem til denne.

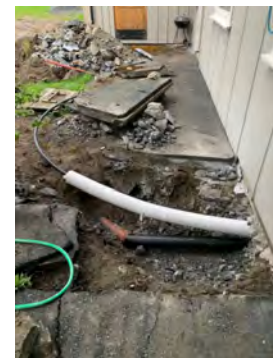
TG 1 Avløpsrør

Det er avløpsrør av plast. I grunnen under bygget og til utenfor mur for hovedbygget er det nye avløpsrør fra 2023. Det bør etterspørres dokumentasjon for dette.

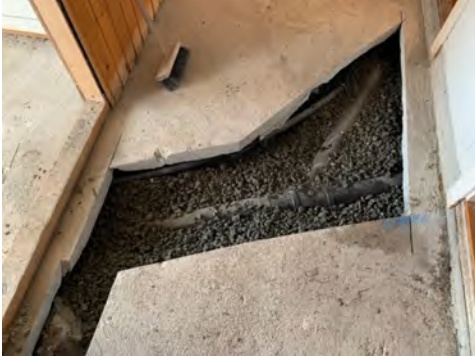
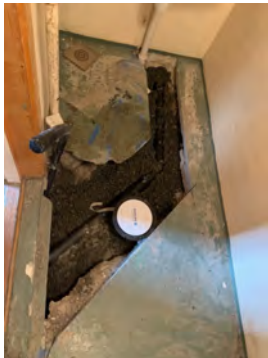
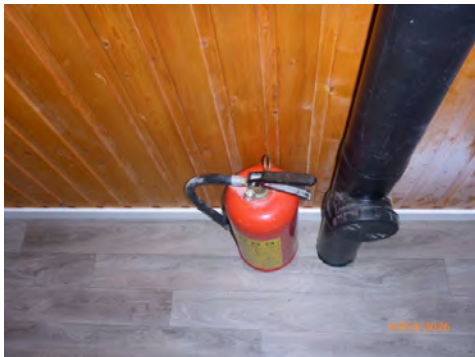
TG 2 Avløpsrør gang i underetasjen

Avløpsrør for gang i underetasjen er utført i plast, og rørene er fra 2023.

Det er ble ved befaring i 2025 observert noe vann på gulvet ved avløpsrøret. Det er uklart om dette skyldes lekkasje eller vannsøl. Tør ved befaring februar 2026.

Forholdet må undersøkes nærmere for å avklare om vannet skyldes lekkasje eller vannsøl.

Dersom det er lekkasje, bør dette utbedres snarest for å unngå fuktskader og eventuelle følgeskader på bygningskonstruksjonen.

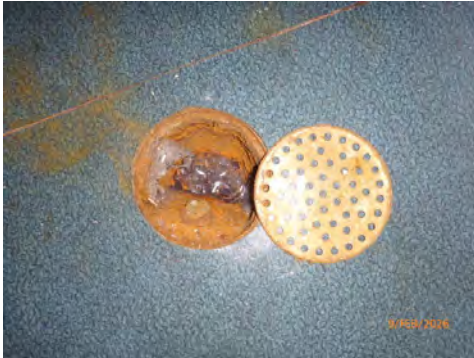
Avløpsrør eldre og i tilbygget

Ingen dokumentasjon vedrørende VVS er fremlagt eller kontrollert. Det er avløpsrør av plast i tilbygget fra 1983, samt noen eldre plastrør i hovedbygget.

Konsekvensen av manglende dokumentasjon og at mer enn halvparten av forventet brukstid er passert, er økt risiko for skjulte feil, lekkasjer eller skader på rørsystemet, noe som kan medføre følgeskader på bygningen og økte utbedringskostnader.

- Det er ikke behov for utbedringstiltak siden anlegget fungerer i dag, men ut ifra alder kan skader plutselig oppstå på eldre anlegg.

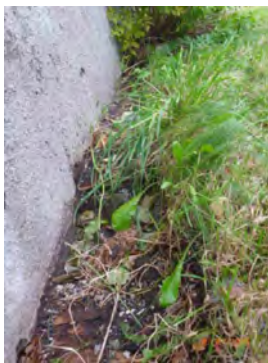
TG 3 Fuktsikring og drenering

- Det mangler, eller på grunn av alder er det sannsynlig at det mangler, utvendig fuktsikring av grunnmuren ved kjeller/underetasje.
- Mer enn halvparten av forventet levetid på drenering er overskredet.

Konsekvensen av manglende tiltak er økt risiko for fuktskader, muggdannelse og forringelse av bygningskonstruksjonen.

- Tiltak for redrenering rundt boligen kan ikke utelukkes.
- Fuktsikring av muren må etableres inkl. klemlist.

Det bør etableres ny drenering og utvendig fuktsikring av grunnmuren for å hindre fuktinntrengning i kjeller/underetasje.

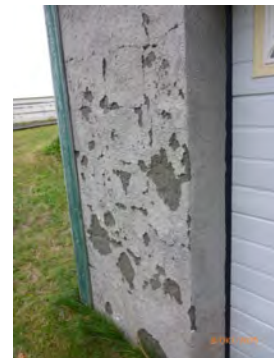
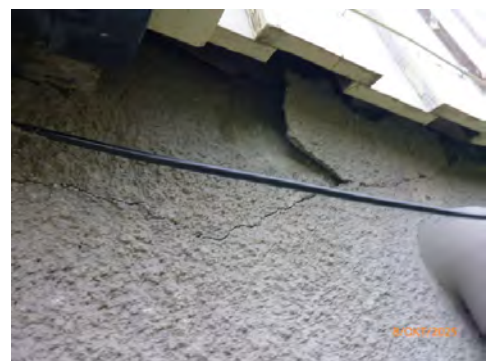
- Det er registrert skråriss som er symptom på setninger.
- Grunnmuren har sprekkdannelser.

Det er skader på dekke i garasjen ved banketten i sør.

Det er skader på pussede murflater.

Konsekvensen av manglende utbedring er økt risiko for ytterligere skader, fuktproblemer og redusert konstruksjonssikkerhet.

Mur må utbedres for å hindre videre forringelse og redusere risiko for fuktopptak og vanninntrengning i konstruksjonen.

Sprekker, sår og slitasje bør tettes, og muren bør overflatebehandles for å beskytte mot fukt.

Sprekkdannelser i garasjedekket ved banketten i sør bør undersøkes nærmere for å avdekke eventuelle underliggende skader eller setningsproblemer.

Skjevheter i 2. etasje bør følges opp, da de kan indikere setningsskader i grunnmuren.

Ny luke bør monteres bak i garasjen for å sikre tilkomst og forhindre uønsket fukt eller skadedyr.

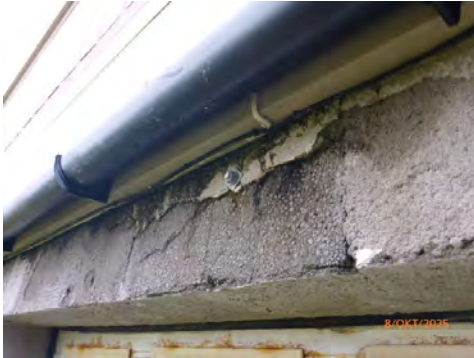
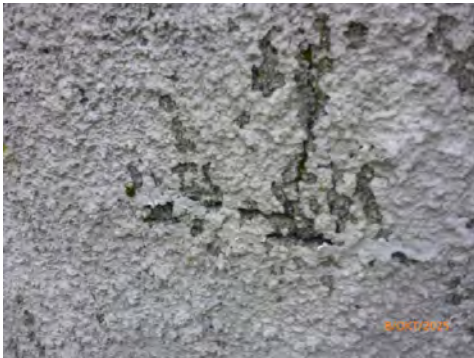
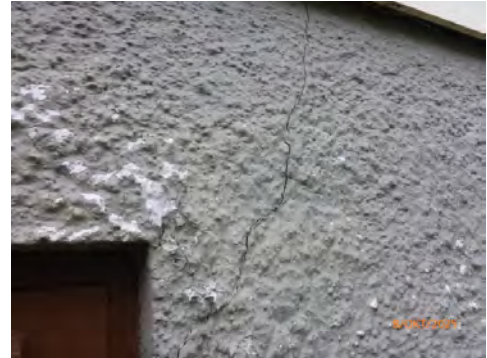
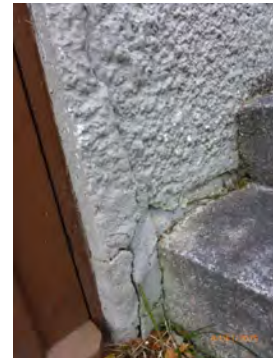
TG 2 Grunnmur og fundamenter

Bygningen har det som kan være plass-støpt betonggrunnmur. Det er plass-støpte dekker på grunn. Store deler av murene er under terreng, og deler av sideveggene er innvendig kledd. Disse delene er derfor ikke tilgjengelige for besiktigelse.

Tiltak bør vurderes i sammenheng med eksisterende drenering og fuksikring.

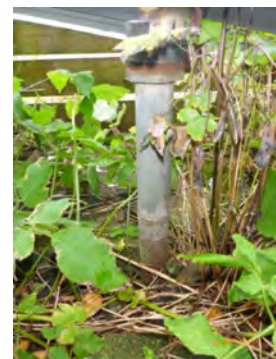
TG 3 Oljetank

Det er observert et påfyllingsrør under rullestolrampe. Det er en nedgravd oljetank, og ut fra alder er denne trolig av stål. Oljetanken kan være fra rundt byggeåret. Over denne, og under rullestolrampe, er det også en oljetank i stål som er plassert over terreng. Ingen av tankene er i bruk. Det er fremlagt dokumentasjon på at en av tankene ble tømt i 2019

Konsekvensen av manglende dokumentasjon og oppfølging er økt usikkerhet rundt tankens tilstand, noe som kan medføre risiko for miljøskade og økonomiske kostnader ved eventuell lekkasje.

Kartlegging av tilstand og nødvendige tiltak bør gjennomføres for å avklare eventuell risiko for lekkasje eller forurensning.

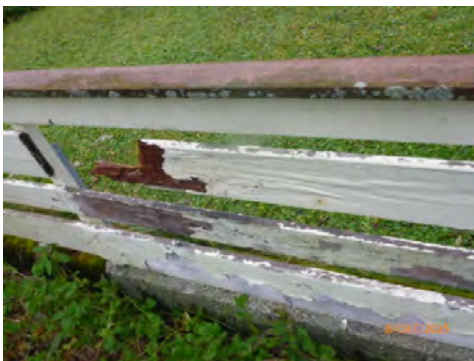
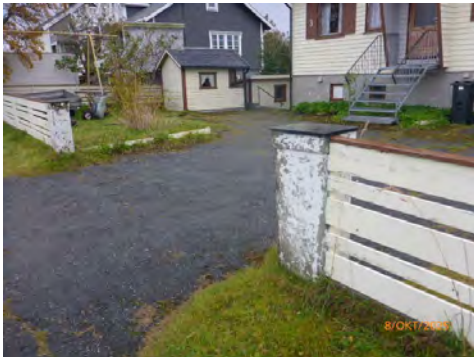
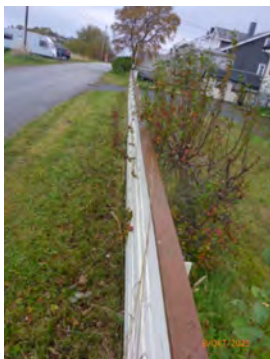
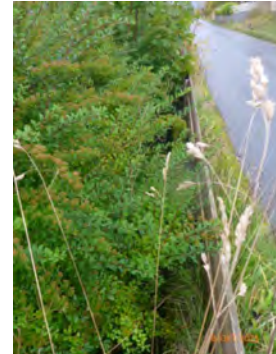
TG 2 Andre tomteforhold

Gjerde rundt eiendommen. Flere plass-støpte banketter, gjerde i tre og netting.

Gjerde rundt eiendommen har variert opprinnelse og kvalitet. Det er ukjent om det foreligger delte kostnader for gjerde mot nord og sør. Råteskader er observert på gjerdet i sør.

Manglende utbedring kan føre til økt risiko for skader, redusert levetid og eventuelle uenigheter om kostnadsfordeling.

Råteskader på gjerdet bør utbedres, og det bør gjennomføres jevnlig vedlikehold for å forhindre ytterligere forringelse og sikre gjerdets funksjon.
