# Yttertorget 18

# SALGSOPPGAVE INNHold

# Tilstandsrapport

Befaringsdato: 02.05.2024

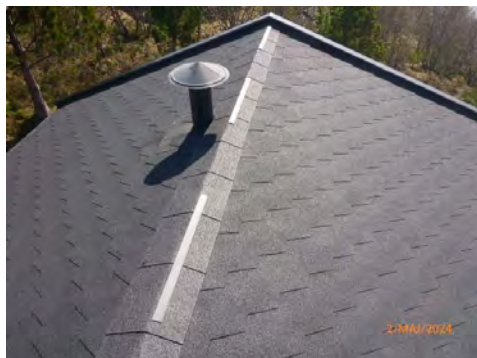
### ! TG 1 Takteking

Taktekkingen er av pappshingel. Taket er besiktiget fra taknivå. Fra egenerklæring: "Lagt ny takpapp sommeren 2020 samt byttet en del mønebord"  
Det er montert vannbordbeslag.  
Kasser, hegnbord og vindskier i tre. Noen vindskier kan med fordel males, skader etter hakkespett bør repareres.

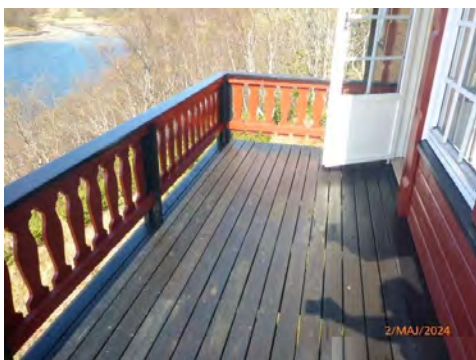
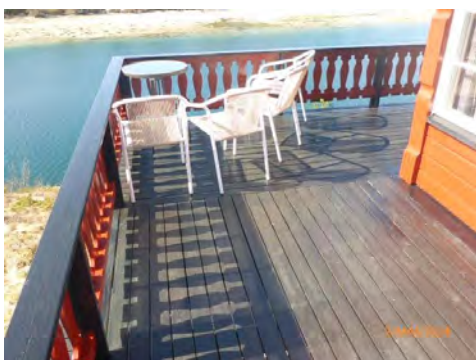
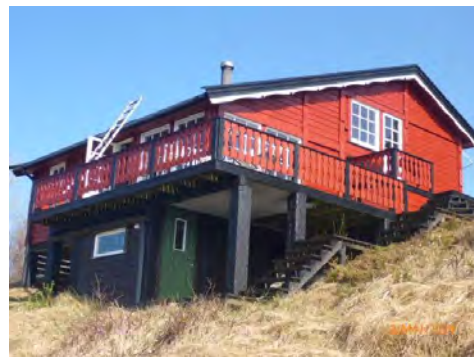
## TG 3 Utvendige trapper

Trapp ved hovedinngang i tre. Trapp fra altan ved kjøkken i tre. Trapp sør for altan i sør i tre. Trapp/trinn på terreng i nord.

- Rekkverk må monteres for å lukke avviket.

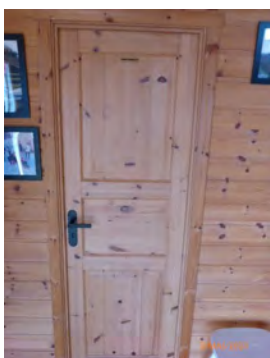
## ! TG 1 Innvendige dører

Innvendig har boligen furu fyllingsdører.

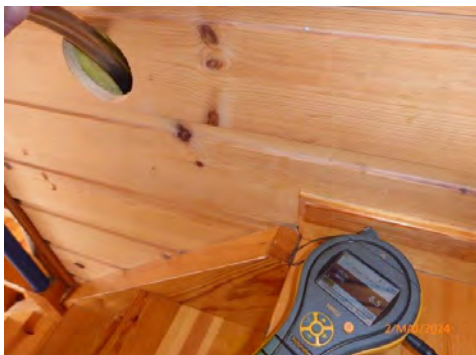
## ! TG 0 Tilliggende konstruksjoner våtrom

Hulltaking er foretatt uten å påvise unormale forhold. Hulltaking er foretatt i vegg mot dusjkabinett, tørt inne i vegg ved befaring.

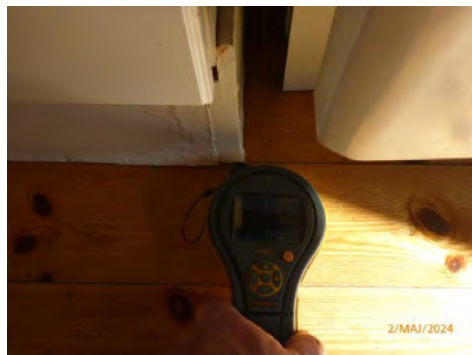
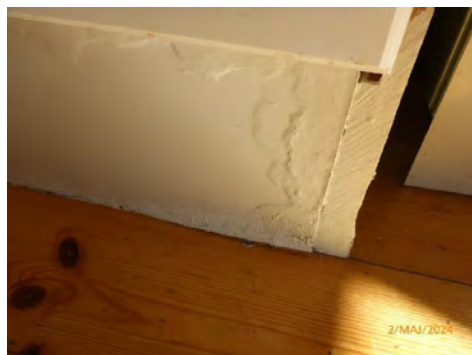
Kjøkkenet har innredning fra byggeår med profilerte fronter. Benkeplaten fra ca. 2014 er av laminat. Det er kjøleskap, oppvaskmaskin og komfyr av variert opprinnelse. Fuktskade på sokkel etter en lekkasje i 2016, denne ble utbedret av forsikringsselskap.

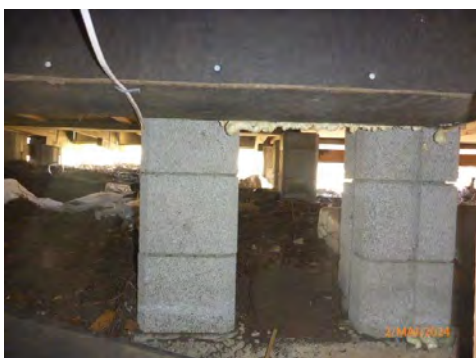
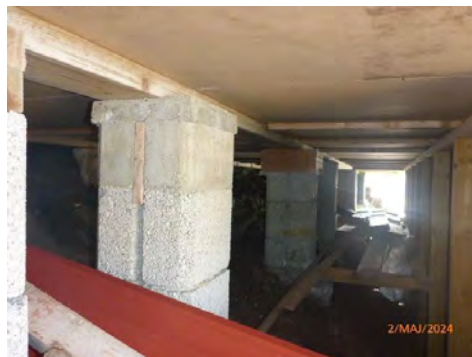
### TG 1 Grunnmur og fundamenter

Hytten er oppført på søyleblokker av lettklinkerbetong.

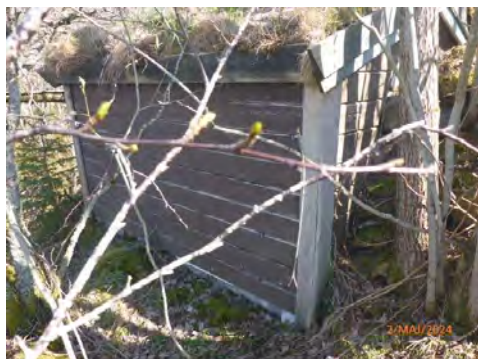
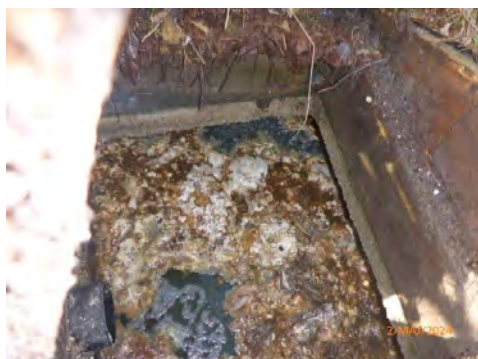
## ! TG 2 Septiktank

Septiktanken er av ukjent type. Septiktank er fra 1995. Det er en plassbygget septiktank.

- Innhent dokumentasjon, om mulig.

**Kostnadsestimat:** Ingen umiddelbar kostnad
