# Yttertorget 18

# Tilstandsrapport

Befaringsdato: 02.05.2024

## FRITIDSBOLIG

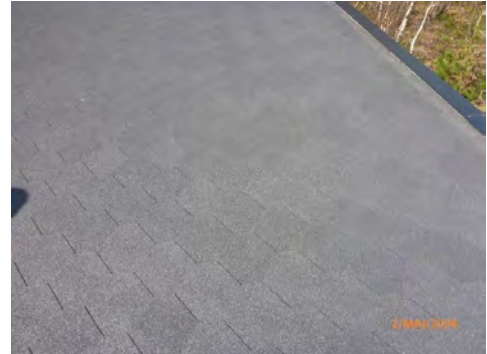
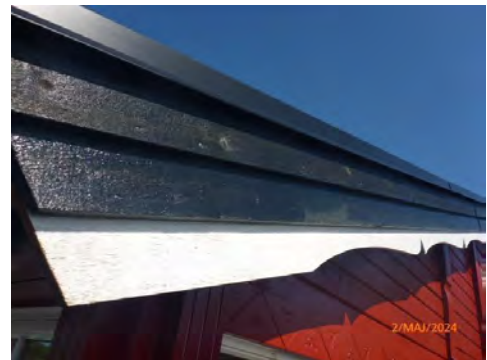
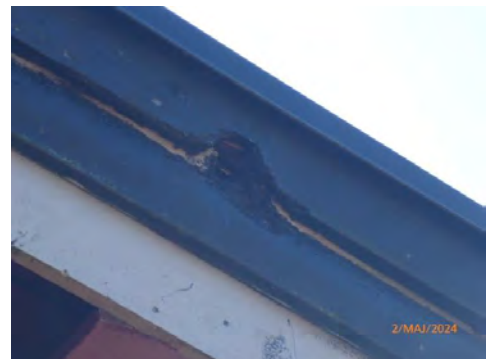
### ! TG 1 Takteking

Kasser, hegnbord og vindskier i tre. Noen vindskier kan med fordel males, skader etter hakkespett bør repareres.

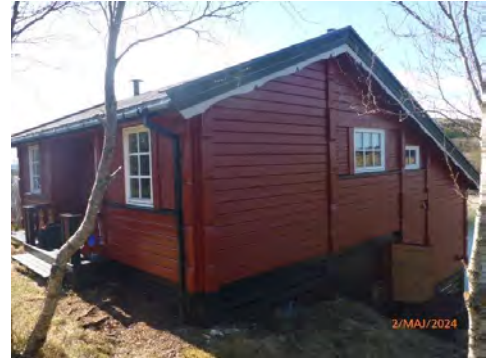
## TG 2 Vinduer - 2

Soverom i nordvest har malte trevinduer med 2-lags glass fra byggeår. Gammelt vindu på bod under hytten i vest.

- Karmene i vinduer er slitte og det er sprekker i trevirket.

Selger opplyser at han byttet vinduer på soverommet før salg. Ingen kostnad for kjøper.

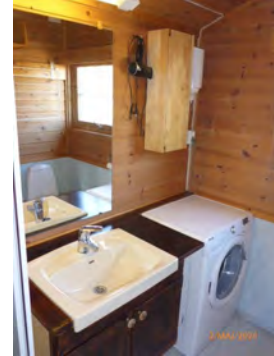
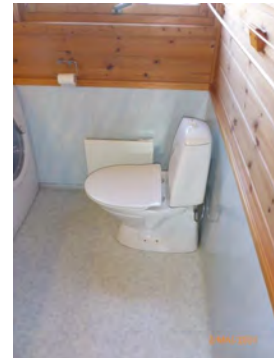
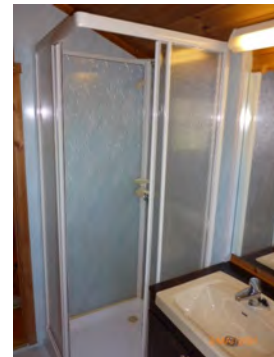
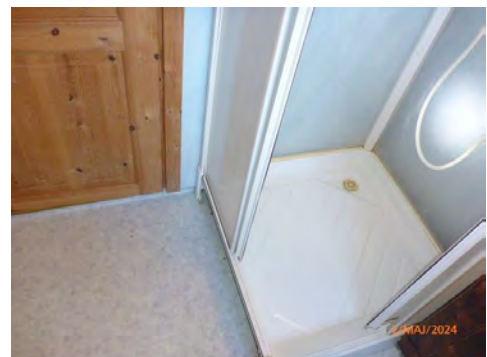
### Vurdering av avvik:

- Våtrommet må totalrenoveres. Alle forhold med tettesjikt, våtsone, sluk m.m. må dokumenteres.

Kostnadsestimat: 50 000 - 100 000

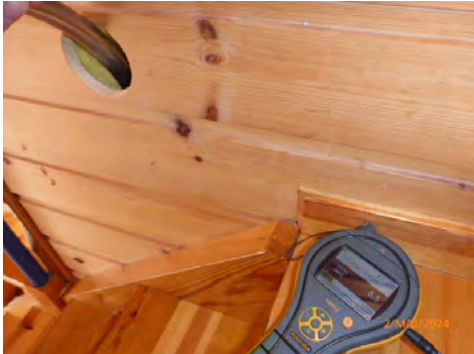
## ! TG 0 Tilliggende konstruksjoner våtrom

Hulltaking er foretatt uten å påvise unormale forhold. Hulltaking er foretatt i vegg mot dusjkabinett, tørt inne i veggen ved befaring.

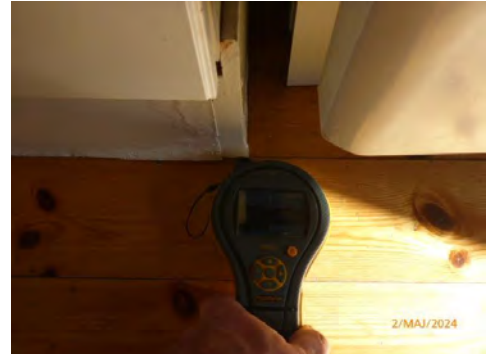
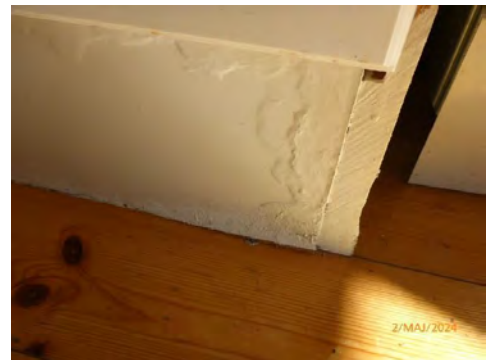
#### ! TG 1 Overflater og innredning

Kjøkkenet har innredning fra byggeår med profilerte fronter. Benkeplaten fra ca. 2014 er av laminat. Det er kjøleskap, oppvaskmaskin og komfyr av variert opprinnelse. Fuktskade på sokkel etter en lekkasje i 2016, denne ble utbedret av forsikringsselskap. Fra egenerklæring: "Byttet kran på kjøkken ca 2014 ifm at benkeplaten ble byttet ut. Utbedring av rør til oppvaskmaskin m.m. ifm. forsikringssak / vannskade under kjøkkenbenk i 2016. Det ble da etterisolert rundt rør på kryploft og lagt varmestregning mener jeg, etter utbedring i regi av forsikringsselskap."

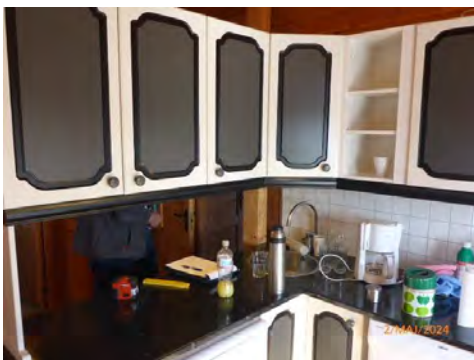
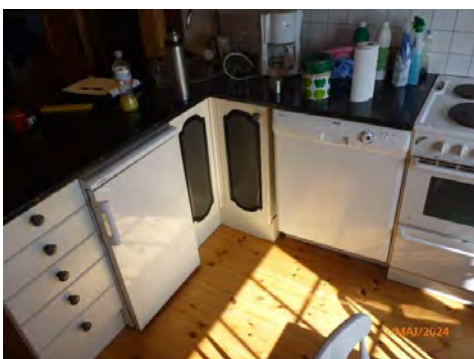
#### ! TG 1 Avtrekk

Det er kjøkkenventilator med avtrekk ut.

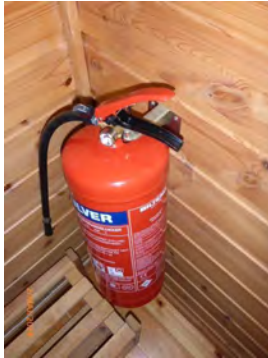
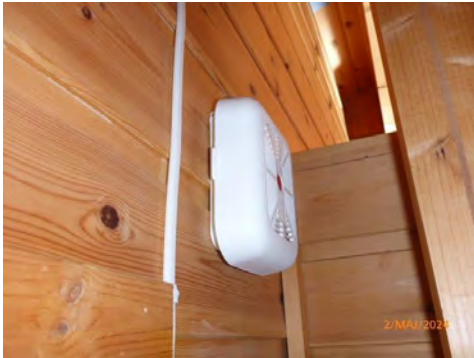
## ! TG 0 Branntekniske forhold

## 4. Er det skader på røykvarslere?

Nei

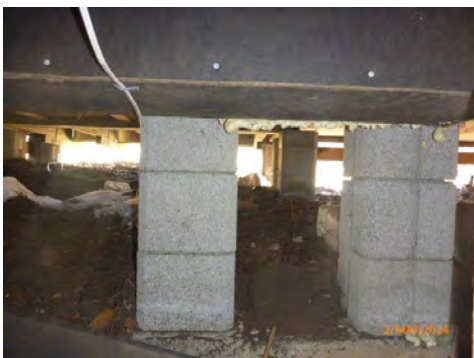
### TG 1 Grunnmur og fundamenter

Hytten er oppført på søyleblokker av lettklinkerbetong.

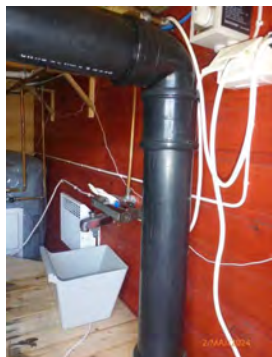
## Septiktank

Septiktanken er av ukjent type. Septiktank er fra 1995. Det er en plassbygget septiktank.

- Innhent dokumentasjon, om mulig.

**Kostnadsestimat:** Ingen umiddelbar kostnad

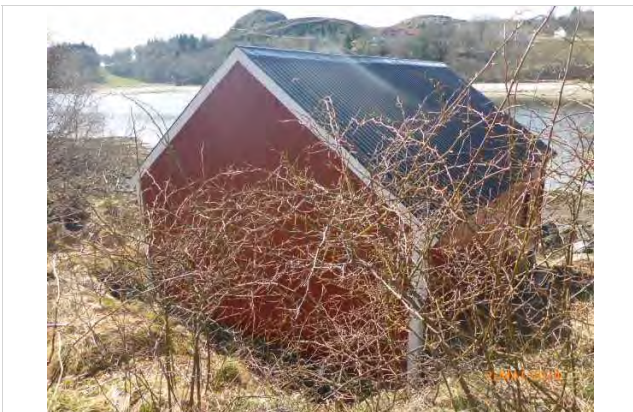
Oppført på stedlige masser. Plass-støpte ringmurer, skadet. Tregulv i naustet. Vegger i bindingsverk med trekledning og metallplater, slitasje, det finnes råte.

"Naust: På naust ble det bygget ny enkel dør og fasade utbedret mot sjø 2015 ca. Byttet enkelte planker på vegg og gulv, rettet mur etc. Maling av hytte, terrasse, naust jevnlig gjennom 12 år."

Bygget trenger videre en omfattende reovering.
