# Risbakkveien 135

Enebolig

# Salgsoppgave

# Tilstandsrapport

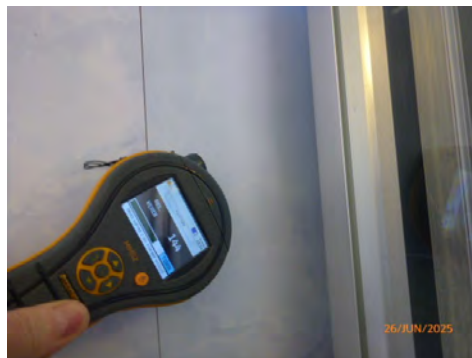
144 våtromsplate oppe på vegg
