Trælvika 1

Enebolig

Salgsoppgave

Tilstandsrapport

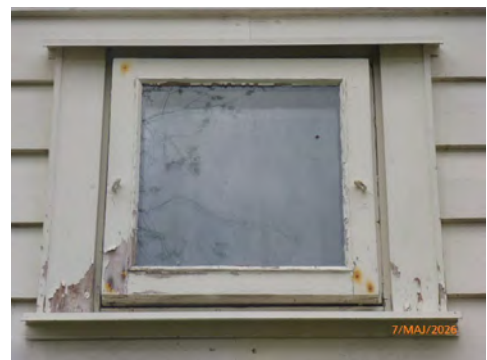
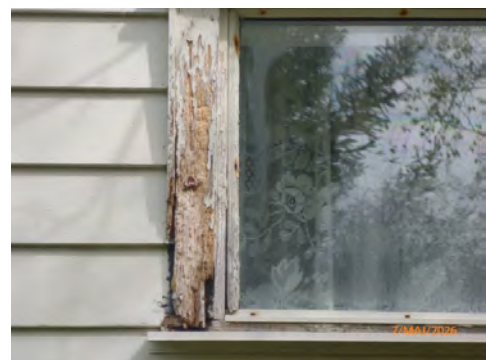
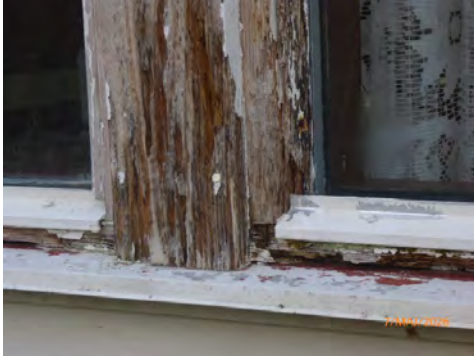
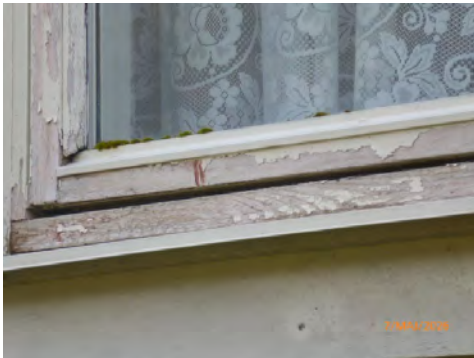
TG 3 Vinduer

Sprekker og råteskader i karmene må utbedres for å forhindre ytterligere skade og redusert levetid på vinduene.

Kostnadsestimat: 200 000 - 500 000

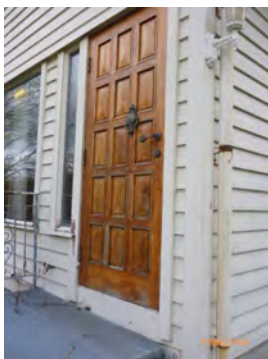
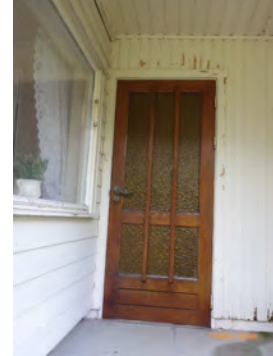
! TG 2 Dører

Overflatene bør pusses opp og lakkkes for å beskytte treverket mot videre slitasje og forringelse. Manglende vedlikehold kan føre til økt slitasje, redusert levetid og dårligere energieffektivitet.

Kostnadsestimat: Under 20 000

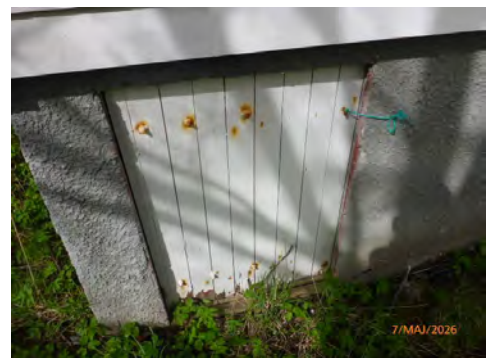
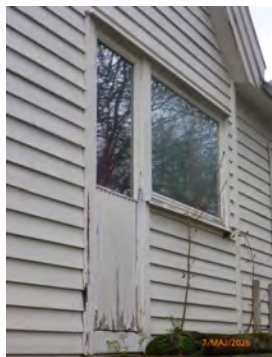
! TG 3 Dører - 2

Altandør med begynnende skader og punktert glass bør utbedres eller skiftes for å unngå varmetap, redusert isolasjonsevne og ytterligere skadeutvikling.

Kostnadsestimat: 20 000 - 100 000

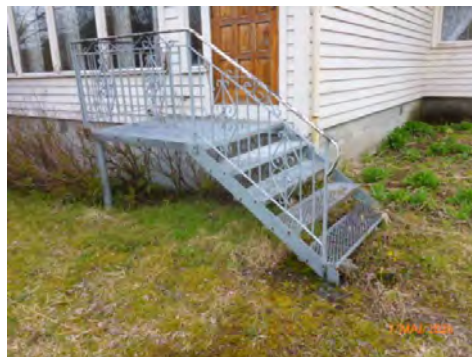
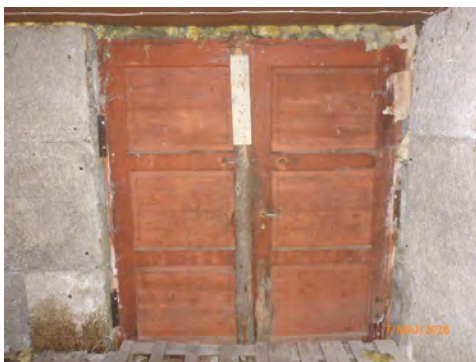
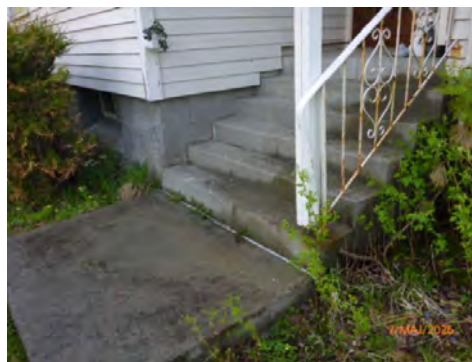
TG 2 Utvendige trapper

Kostnadsestimat: 100 000 - 200 000

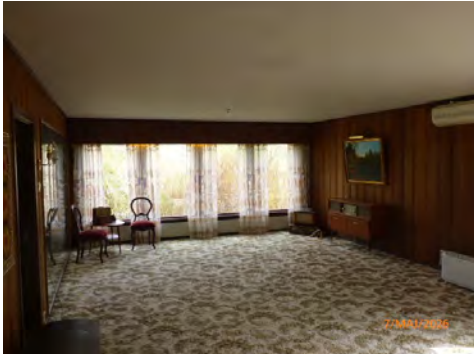
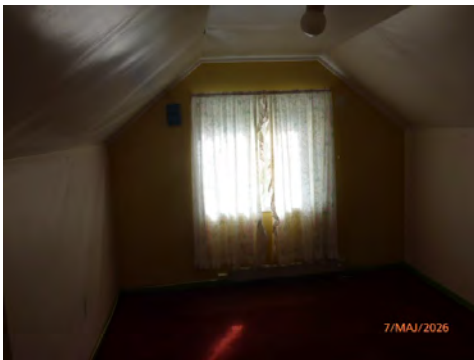
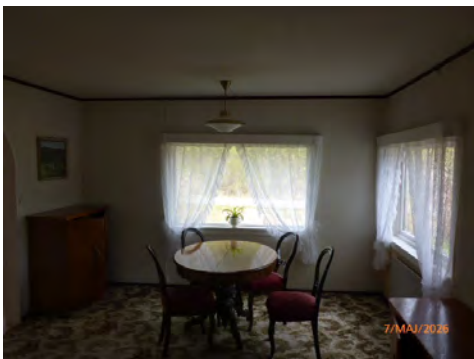
Det bør gjennomføres ytterligere undersøkelser for å kartlegge årsaken til de betydelige skjevhetene i gulvene, samt vurdere om det foreligger skader mot kjeller/krypkjeller eller fra smådyr som mus og lignende.

Konsekvensen av å ikke utbedre skjevhetene kan være redusert bokomfort, økt slitasje på bygningsdeler og risiko for ytterligere konstruksjonsskader over tid.

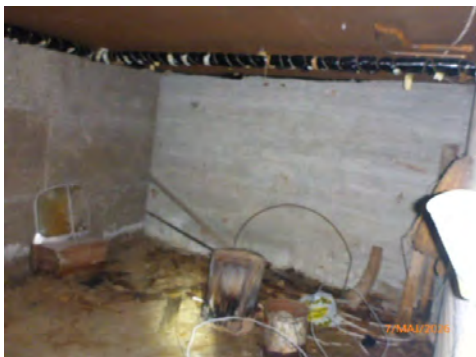
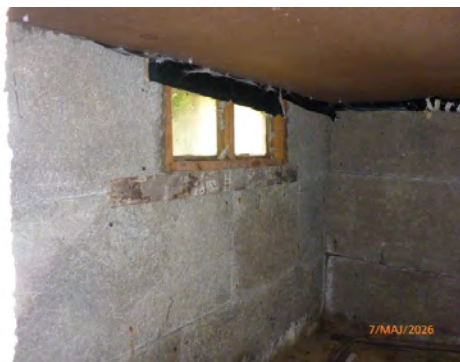
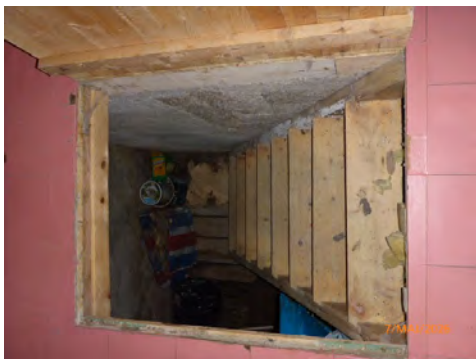
Innvedig adkomst til kjeller.

Vurdering av avvik:

- Det er ikke adkomst til deler av kryptkjelleren. Kryptkjeller er kun vurdert i tilgjengelige deler. Kryptkjeller regnes for å være en risikokonstruksjon som er utsatt for fukt- og råteskader i bunnsvill, trebjelkelaget og andre tilstøtende konstruksjoner, på grunn av fuktighet fra grunnen og kondensering ved temperaturforskjeller. Selv om det ikke er avdekket tegn på skader, betyr ikke dette nødvendigvis at det ikke foreligger skader i eller i forbindelse med kryptkjelleren.
- Det er stedvis påvist fuktnivå som tilsier at konstruksjonen kan ha fuktskader.

- Overvåk konstruksjonen jevnlig. Avviket kan medføre behov for tiltak, men bør observeres over tid.

Foreta deretter grundigere undersøkelser for å avdekke eventuelle fuktskader, da utilstrekkelig tilgang kan medføre at skader ikke oppdages og utvikler seg videre. Manglende oversikt øker risikoen for skjulte fukt- og råteskader, noe som kan gi omfattende følgeskader på konstruksjonen.

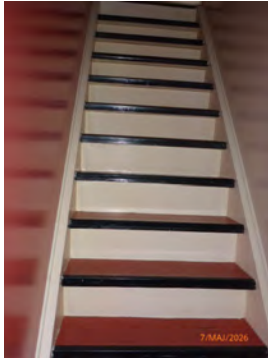
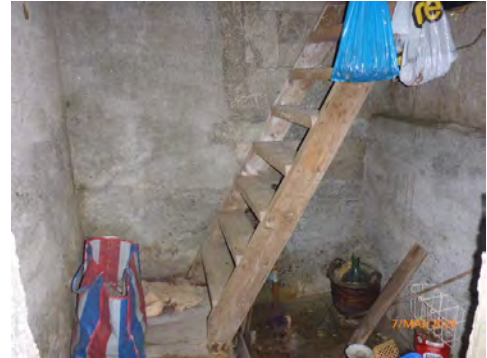
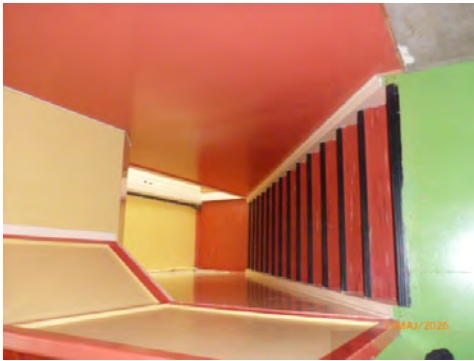
TC 3 Innvendige trapper - 1

Trappen til kjelleren er plassert under en luke i gulvet. Det er registrert råteskader nederst på trappen.

Skader og råte nederst på kjellertrappen bør utbedres for å hindre videre forringelse av konstruksjonen og redusere risikoen for personskafe.

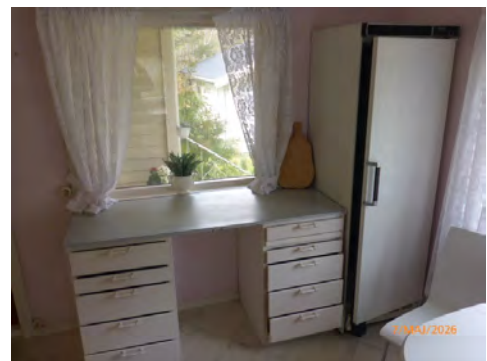
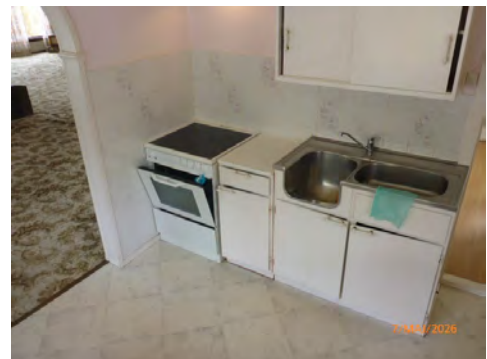
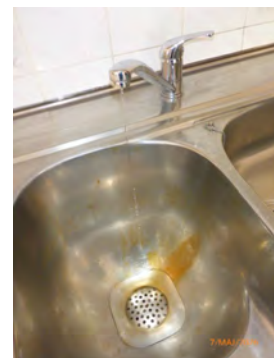
HOVEDETASJE > KJØKKEN

Alt teknisk utstyr vil alltid være forbundet med stor usikkerhet og betydelige levetidsvariasjoner utover fabrikkgarantier. Ved fuktøk med Protimeter MMS 2 ble det ikke registrert forskjeller i verdier som kan indikere mulighet for bakenforliggende fukt i risikoutsatte områder på kjøkkenet.

- Det er påvist skader på overflater/kjøkkeninnredning utover normal slitasjegrad.

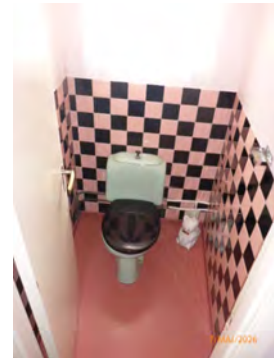
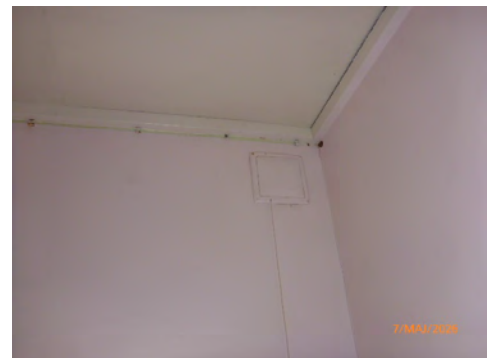
! TG 3 Vannledninger

- Mer enn halvparten av forventet brukstid er passert på innvendige vannledninger.
- Det er avvik:

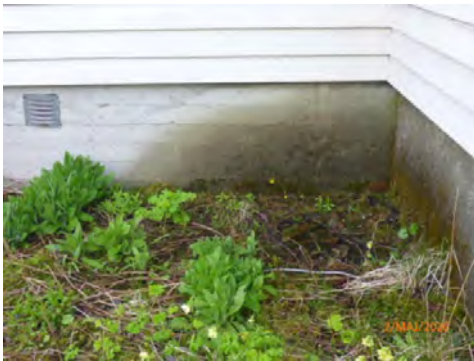
Vann i kjeller

Takvann til terreng ved mur

- Fuktsikring av muren må etableres inkl. klemlist.

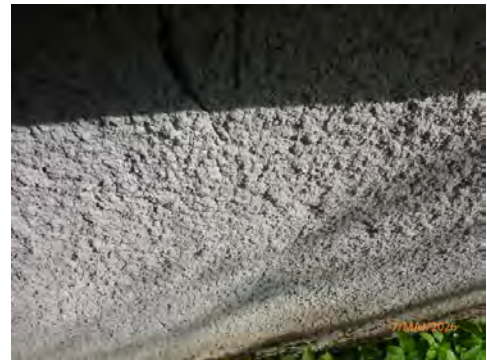
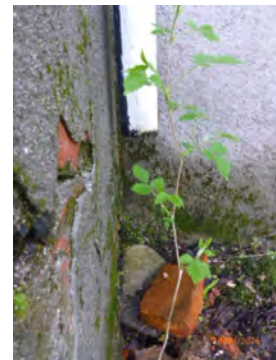
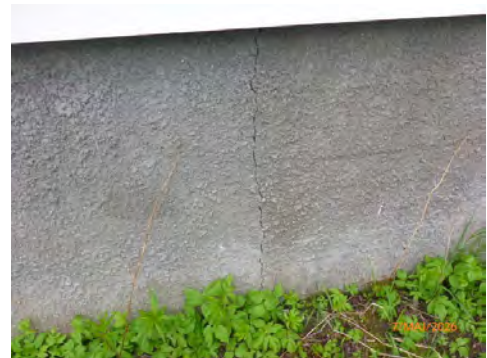
Vurdering av avvik:

- Det er registrert skråriss som er symptom på setninger.
- Grunnmuren har sprekkdannelser.

Det er registrert stedvis sprekker, riss og skader på betongen i grunnmuren.

- Påviste skader må utbedres.

Sprekker og riss i grunnmuren bør utbedres for å hindre videre forringelse av konstruksjonen og redusere risiko for vanninntrenging og ytterligere setningsskader.

Dersom skadene skyldes jordtrykk eller setninger, bør årsaken kartlegges nærmere av fagkyndig for å unngå fremtidige skader.

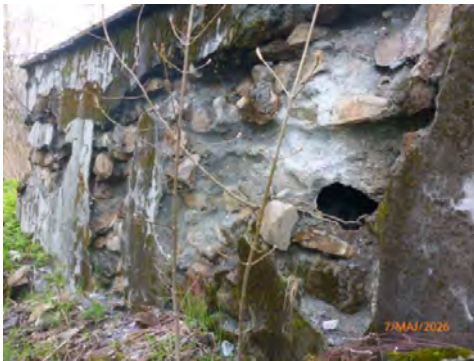
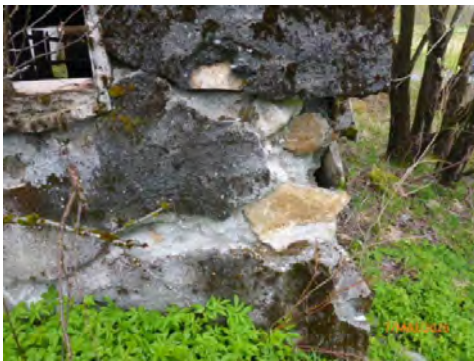
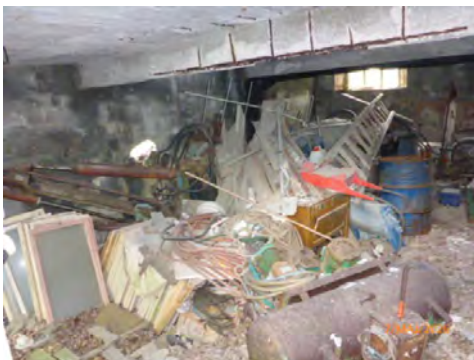
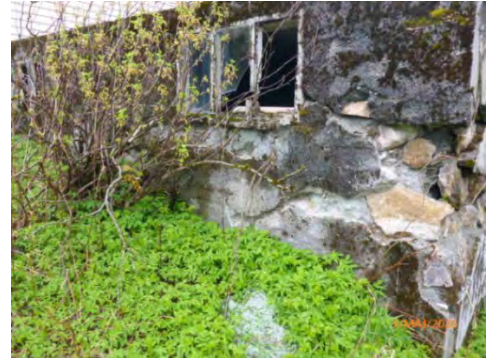
TG 3 Tilbygget øst

Vurdering av avvik:

- Det er registrert horisontalriss som er symptom på jordtrykk.
- Det er registrert skråriss som er symptom på setninger.
- Det er registrert utsigning av masser under grunnmuren.
- Grunnmuren har sprekkdannelser.
- Det er avvik:

Løssøre og avfall må kartlegges og fjernes, og det må gjennomføres miljøsanering ved behov for å redusere risiko for miljøskade.

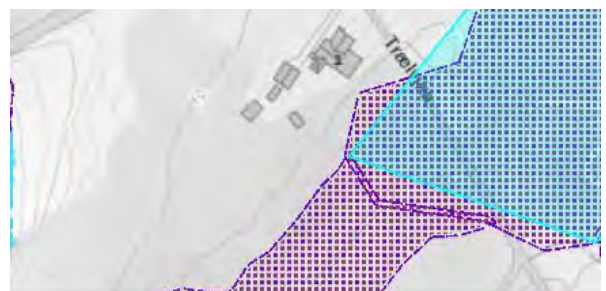
TG 2 Terrenforhold

Terrenget rundt boligen har ikke tilfredsstillende fall fra murene på alle sider. Dette medfører økt fuktbelastning på byggegropen ved manglende bortledning av overflatevann fra nedbør og snø.

Manglende tiltak kan føre til økt fuktbelastning på byggegropen og økt risiko for fuktskader på bygningsmassen.

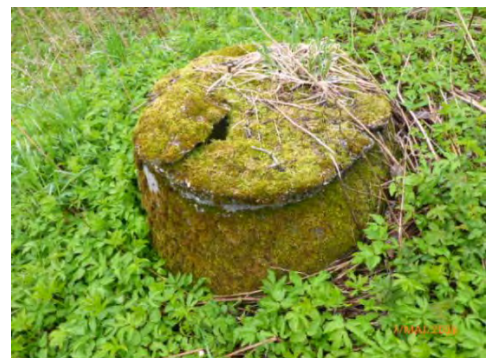
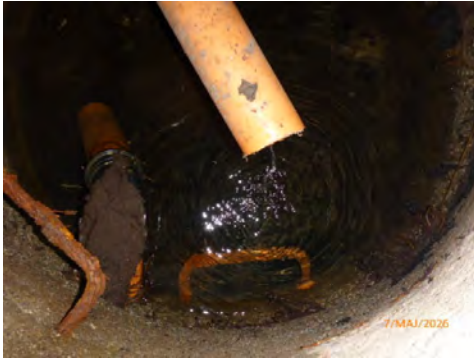
Konsekvensen av manglende dokumentasjon og ukjent tilstand er økt risiko for funksjonssvikt, forurensning av grunn og pålegg om utbedring fra kommunen.

Det anbefales å engasjere autorisert rørlegger for grundig kontroll og vurdering av anlegget, da manglende dokumentasjon og ukjent rørtype medfører usikkerhet om tilstand og funksjon, og øker risikoen for lekkasjer, driftsstans eller kostbare utbedringer.

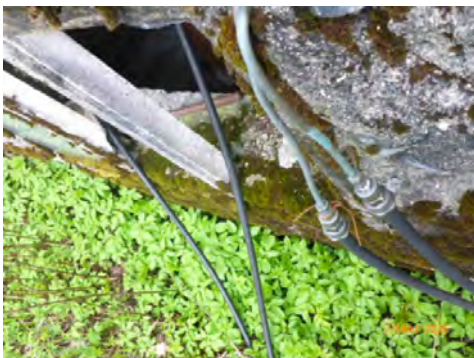
! TG 2 Oljetank

Manglende dokumentasjon og ukjent tilstand medfører risiko for forurensning av grunnen og potensielle kostnader knyttet til sanering, spesielt dersom det påvises grunnforurensning.

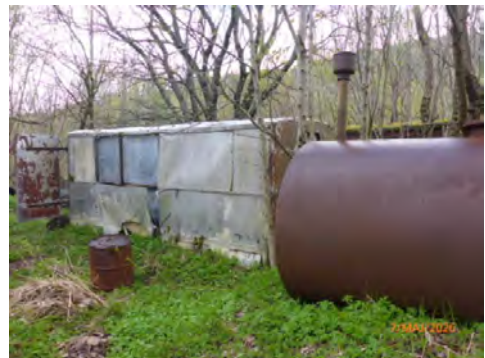
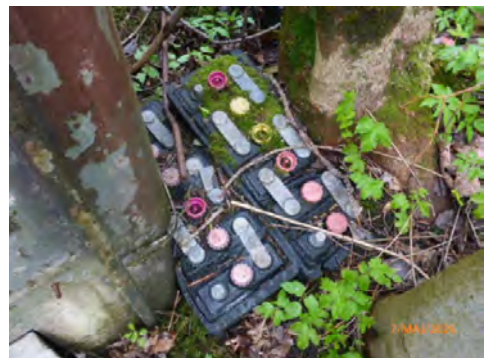
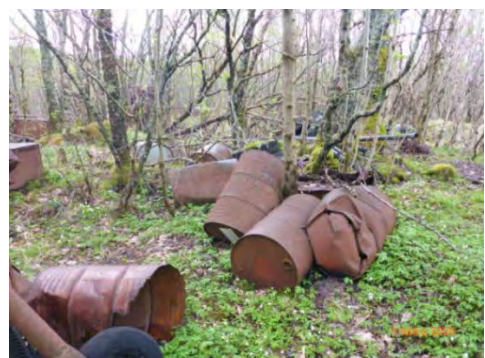
! TG 3 Andre tomtforhold

Konsekvensen av manglende tiltak er økt risiko for miljøskade, forurensning av grunn og nærliggende områder, samt potensielle pålegg fra myndighetene.

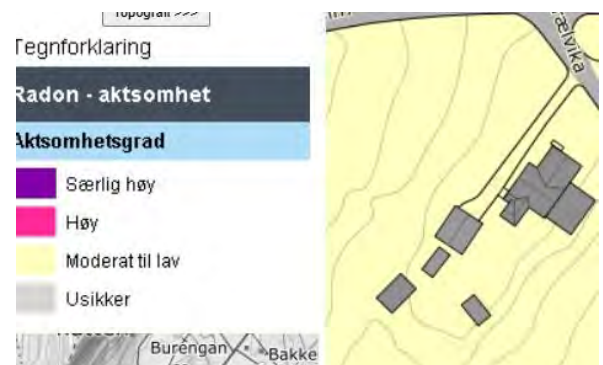
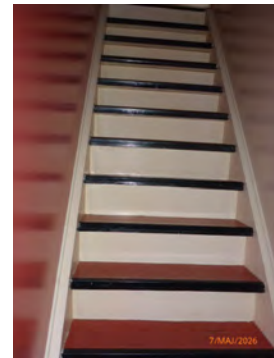
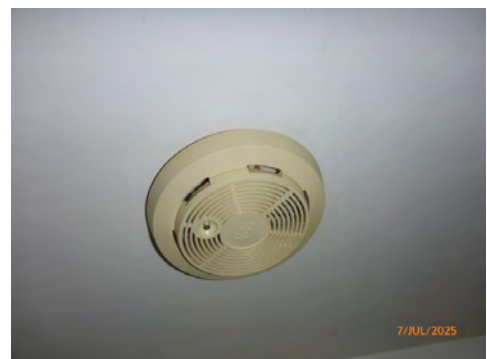
- Det er ikke foretatt radonmålinger, og bygget er heller ikke utført med radonsperre.
- Det er ikke montert rekkverk på innvendig trapp.
- Det er mangler/skader på håndslukkerutstyr ihht gjeldende forskrift om brannforebygging.
- Det er mangler/skader på røykvarslerutstyr ihht gjeldende forskrift om brannforebygging.
- Det mangler håndløper på vegg i det innvendige trappeløpet.
- Rekkverkshøyder er under dagens forskriftskrav til rekkverk i innvendige trapper.
- Rekkverkshøyder er under dagens forskriftskrav til rekkverk i utvendige trapper.

Radonmålinger bør gjennomføres for å avdekke eventuell helseisiko knyttet til forhøyede radonnivåer.

Røykvarslere og håndslukker bør oppgraderes eller byttes ut slik at de tilfredsstiller gjeldende krav, for å sikre tilstrekkelig brannvarsling og slukkemuligheter. Mangler eller feil på dette utstyret kan medføre økt risiko for personskade og materielle skader ved brann.

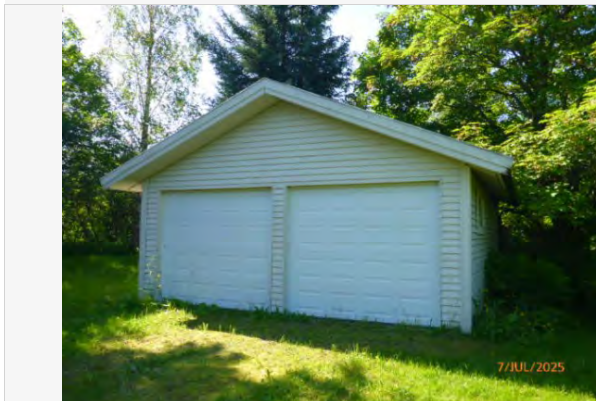
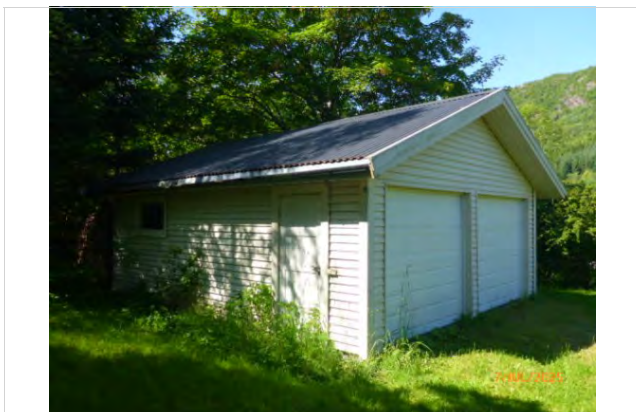
Garasje

Garasjen er oppført på stedlige masser. Det mangler frostsikring og tilbakefylling til dekke. Takvann til terreng, dette vasker vekk noen masser mot sørvest.

Plass-støpt dekke på grunn, sprekker i gulvet. Boret hull inn på dekke, antatt for bortledning av vann fra biler. Vegger i bindingsverk, utvendig kledd med liggende kledning, fasaden bør vaskes og males. Stedvis liten avstand til terreng.

Plassbygget saltak, presenning til undertak. Taket er tekket med profilerte metallplater, rust på platekanter. Takrenner og nedløp i metall, tette takrenner, skade fra snøras, råte på vindskier mot nordvest.

Det er mye vegetasjon, busker og trær mot bygget. Dette bør fjernes.
