# Burengan 7

# Tilstandsrapport

Befaringsdato: 06.05.2024

Rapportdato: 13.05.2024

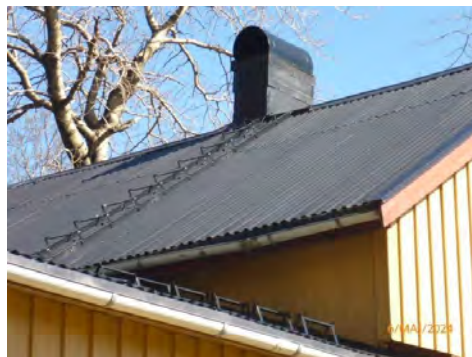
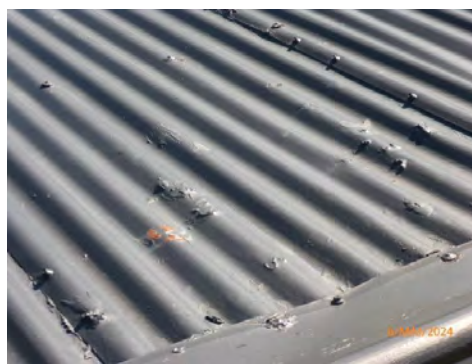
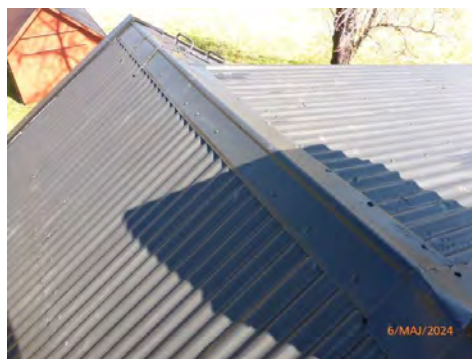
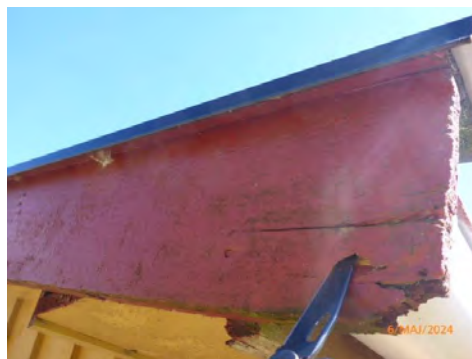
- Det er påvist skader eller avvik på selve taktekkingen.
- Mer enn halvparten av forventet brukstid er passert på taktekkingen.
- Mer enn halvparten av forventet brukstid er passert på undertak.

Taktekking står foran en total utskifting, omfatter også undertak der dette finnes, kasser, hengbord og vindskier.

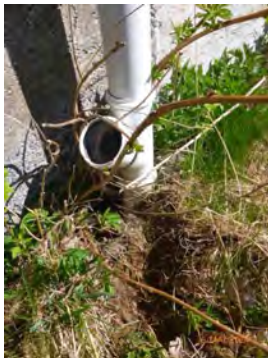
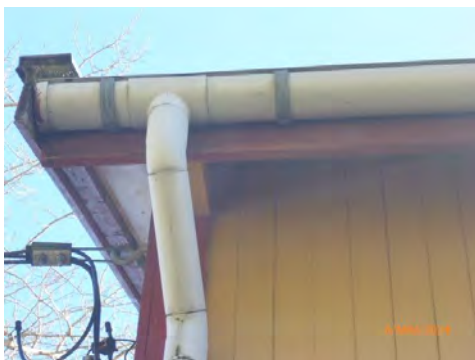
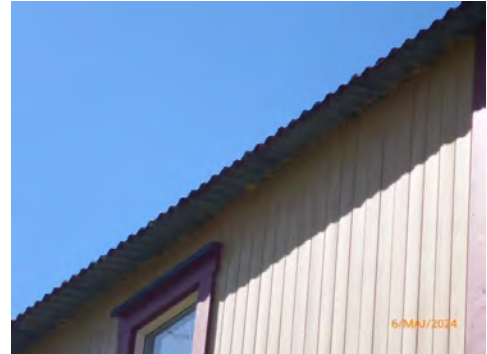
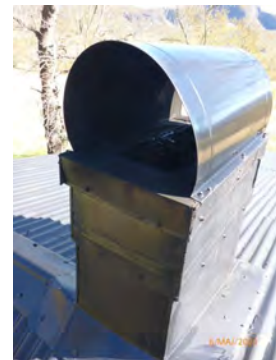
- Det er ikke tilfredsstillende bortledning av vann fra taknedløp ved grunnmur.
- Det mangler snøfangere på hele eller deler av taket, men det var ikke krav om dette på byggemeldingstidspunktet.
- Det mangler tilfredsstillende adkomst til pipe for feier.
- Mer enn halvparten av forventet brukstid er passert på renner/nedløp/beslag.
- Det er avvik:

Renner, beslag, takstige osv. vil være gjenstand for utskiftninger ved kommende renovering av taktekke og takkonstruksjoner.

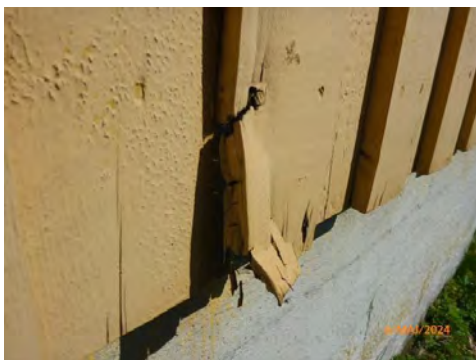
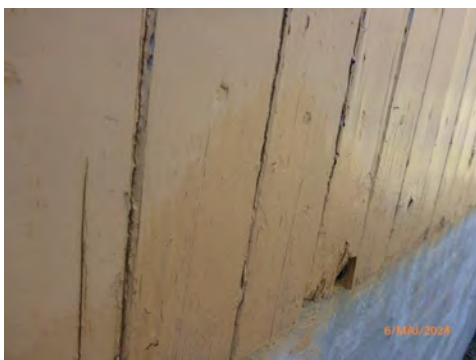
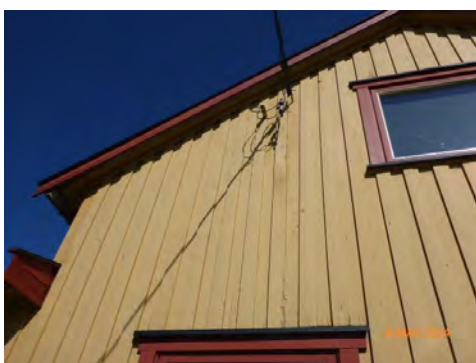
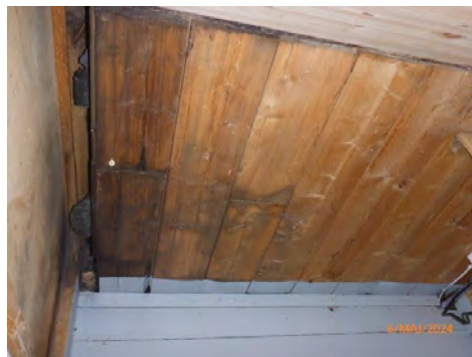
- Det er påvist betydelige råteskader i bordkledningen.
- Det er påvist fuktskader i veggkonstruksjonen.
- Det er ingen musesperre i nedre kant av konstruksjon.

Musekskrementer på kaldt loft og i krypkjeller, skader fra dette kan ikke utelukkes.

Råteskader rundt om på fasade/kledning av variert omfang.

Råteskade innside vegg på loft i sør på kott, tørt ved befaring.

Fuktmerker på kott i vest, tørt ved befaring.

Vegger og fasade står foran en større renovering med reparasjoner, etterisolering ny kledning osv.

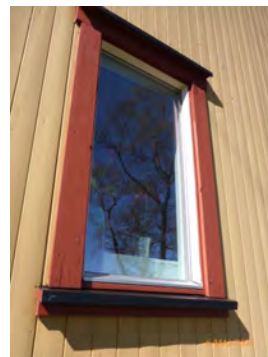
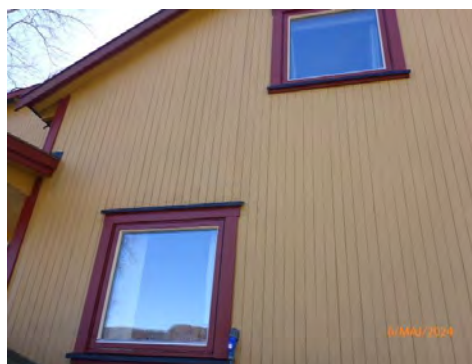
- Det er påvist avvik rundt innsetningsdetaljer.

Montere beslag, grave lysbrønn under vindu.

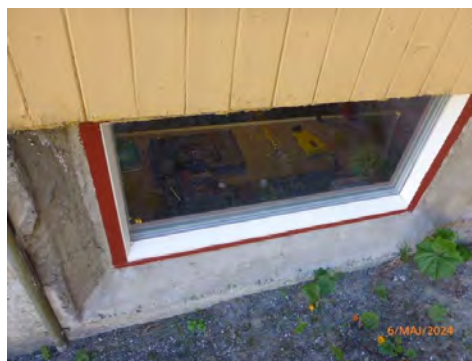
- Det er påvist avvik rundt innsettingsdetaljer.

Vurderes ved fremtidig fasaderenovering.

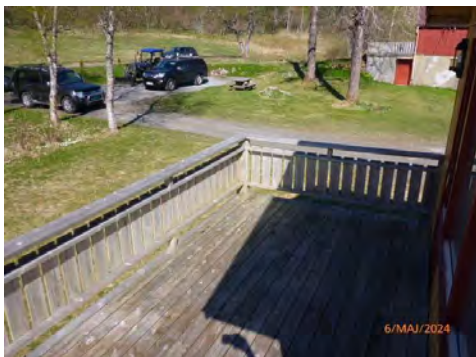
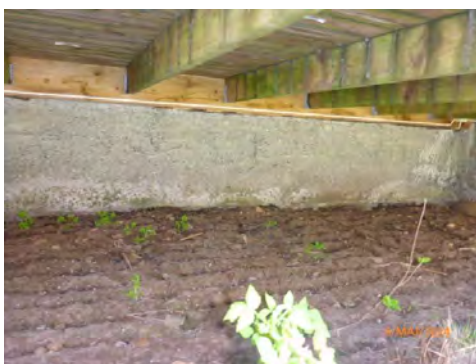
Ved hovedinngang er det en plassbygget veranda i tre på ca. 10 m2.

Vaske, grunne og påfør overflatebehandling.

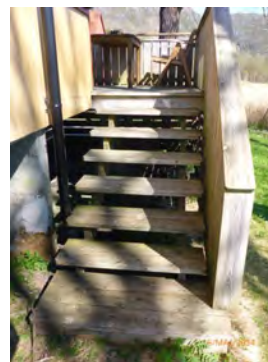
Øst

Trapp til altan i vest oppført i tre.

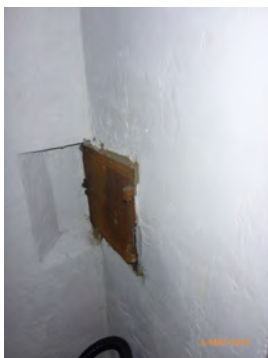
Boligen har teglsteinspipe fra byggeår, vedovn på stue fra 2014 og sotluke i kjeller.

- Sotluke er skadet

- Ytterligere undersøkelser må foretas for å få kartlagt tilstanden og omfanget på eventuelle skader.

Det er påregnelig med behov for piperehabilitering. For ytterligere kontroll og kommentar av pipe, ildsted og sotluke, kontakt ditt stedlige brann og feietilsyn.

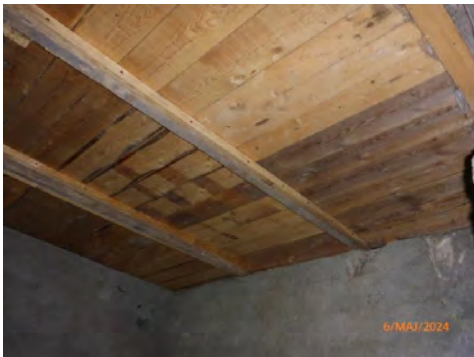
Under gang

Det er synlig eldre skade på stubbgulv under gang. Det er åpent inn i gulvet her fra undersiden mot øst. Det er synlige skader på bjelker under stue i vest, mulig eldre materialer.

Skade gulv under gang i øst.

- Bedre ventilering må etableres.
- Ut ifra visuelle observasjoner fra de besiktigede områdene, gir det grunnlag for å forsøke å foreta grundigere undersøkelser i de mindre tilgjengelige områdene. Det kan ikke utelukkes skader i disse områdene.

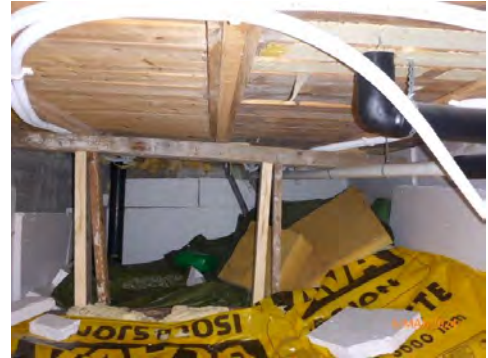
Under bad

- Det er begrenset tilgang til hele krypkjelleren.
- Det er ikke tilfredsstillende ventilering av krypkjeller.
- Det er påvist skader på konstruksjoner i krypkjeller som er forårsaket av råte eller sopp.

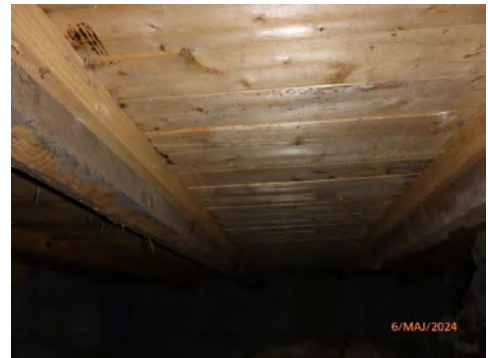
Under stue i vest

Skade bjelke stue vest.

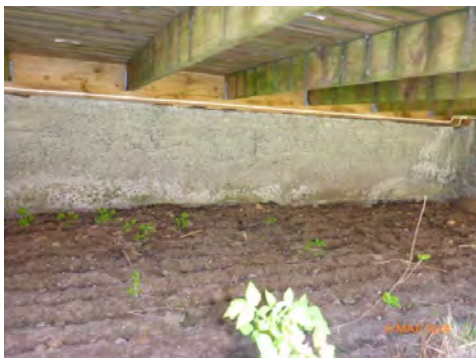
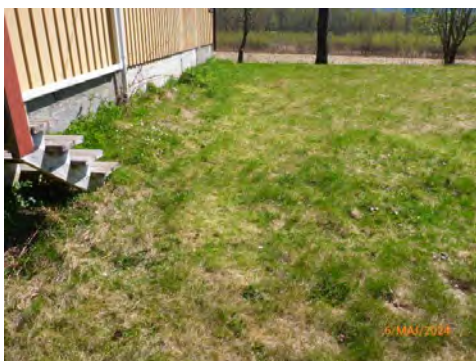
Det er ingen moderne fuktsikring på mur, drenering om denne finnes, vil ha noe begrenset effekt.

- Det mangler, eller på grunn av alder er det sannsynlig at det mangler, utvendig fuktsikring av grunnmuren ved kjeller/underetasje.

- Overvåk tilstanden jevnlig. For å få tilstandsgrad 0 eller 1 må dreneringen skiftes ut, men tidspunktet for når dette er nødvendig er vanskelig å si noe om. Bruken av underetg/kjeller vil og være avgjørende.

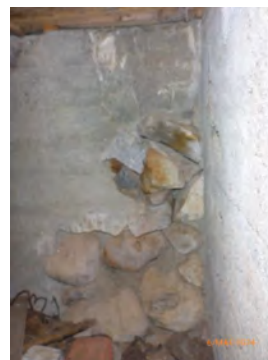
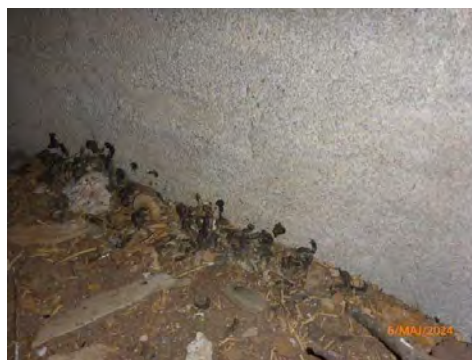
## TG 2 Grunnmur og fundamenter

Bygningen har plass-støpt betonggrunnmur, sparesteinsmur. Murene er fundamenter på dekke og stedlige masser.

- Grunnmuren har sprekkdannelser.

- Lokal utbedring må utføres.

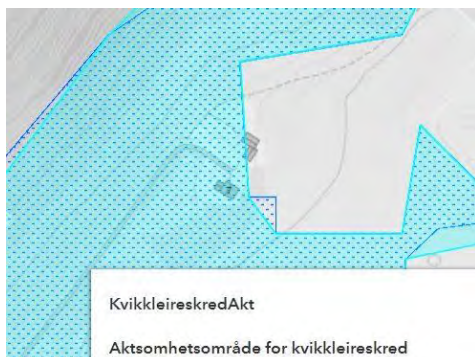
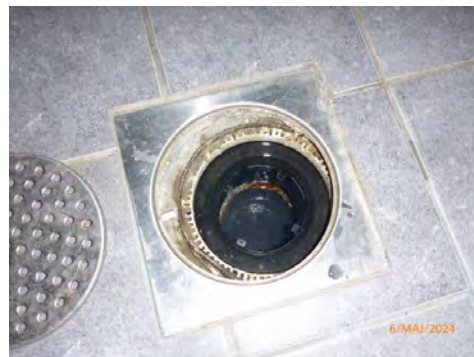
## TG 2 Terrengforhold

- Det er påvist dårlig fall eller flatt terreng inn mot grunnmur og dermed muligheter for større vannansamlinger.
- Det er avvik:

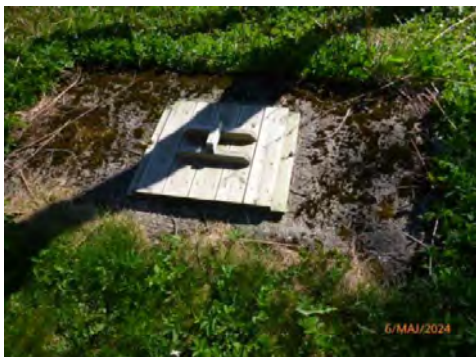
Hovedtanken

## ! TG 2 Septiktank

Septiktanken er av ukjent type. Muligvis en eldre betongkum øst for eiendommen. Det er to kummer, mulig overløp mulig via kum lengts nordøst. Det har vært tilbakeslag i kjeller ved to anledninger. Tankes størrelse er ukjent.

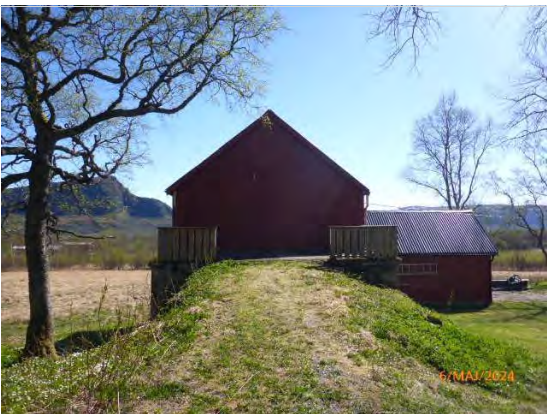
Fjøs opprinnelig fra ca. 1950. Støpte dekker og murer. Det er også støpte murer og dekke ved inngang og lembru mot fjøsloft, dekke på ca. 15 m<sup>2</sup>, montert lavt rekkverk. Her finnes det en gammel sistern, ikke adkomst. Det er stedvis skjevheter, sprekker, riss og skader på betongkonstruksjonene.

Vegger i tre med stående kledning. Variert omfang av råteskader på kledningen.

Saltak, plassbygget konstruksjon. Taket er tekket med gamle bølgeblikkplater, rust på plater. Noen takrenner, skadet.

Bygget er funksjonelt til formålet. Bygningsmassen i sin helhet, står foran en større renovering.
