Svingen 4

Enebolig

Salgsoppgave

Tilstandsrapport

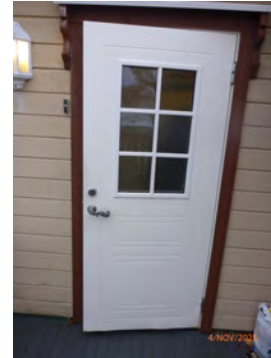
Vurdering av avvik:

- Det er avvik:

Det er begynnende fuktskader på begge dørene.

Det bør vurderes pussing og maling av dørene for å forlenge levetiden. Dersom dette ikke gir tilfredsstillende resultat, bør dørene skiftes ut for å unngå ytterligere fuktskader og redusert funksjon.

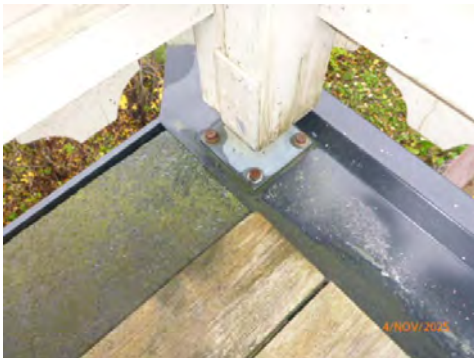
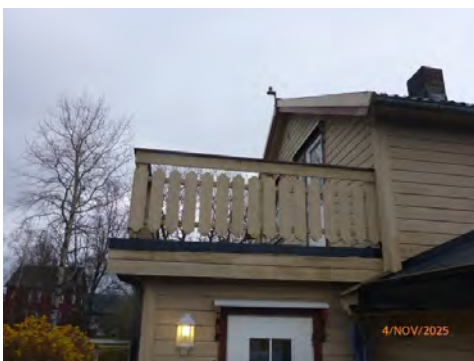
Balkong i nord

Tilbygget mot nord har tilnærmet flatt tak. Det er etablert en balkong på ca. 12,6 m² med adkomst fra et soverom på loftet.

Vurdering av avvik:

- Rekkverket er for lavt i forhold til dagens krav til rekkverkshøyder.
- Balkong/terrasse ligger over innredede boligrom, usikker konstruksjon. Konstruksjonsutforming gir økt fare for skader.

Konstruksjonen bør holdes under oppsikt, og det anbefales ytterligere undersøkelser for å avdekke eventuelle skjulte skader, da tilnærmet flate tak over innredede rom har forhøyet skadefrekvens og kan medføre fukt- og råteskader i underliggende konstruksjoner.

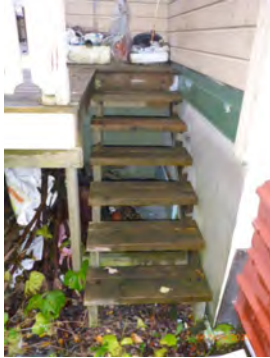
! TG 3 Utvendige trapper

Plassbygget trapp mot nordøst for adkomst til altan øst.

Vurdering av avvik:

- Rekkverk må monteres for å lukke avviket.

Rekkverk må monteres for å lukke avviket. Manglende rekkverk medfører økt risiko for fall og personskaade ved bruk av trappen.

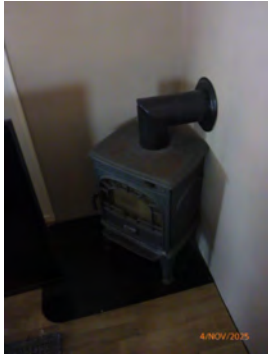
TG 3 Pipe og ildsted

Boligen har mursteinspipe/teglstein. Sotluke er plassert i kjeller. Pipen er tilkoblet en vedovn på stuen i 1. etasje, denne er fra ca. 2007.

Vurdering av avvik:

- Ildfast plate mangler på gulvet under/foran ildstedet.
- Det er avvik:

Rust på sotluken.

Tegn til fuktvandring fra pipe over tak.

Rust på sotluken og utfelling av bekkstot samt tegn til fuktvandring fra pipe over tak kan føre til ytterligere skader på pipekonstruksjonen og redusert brannsikkerhet.

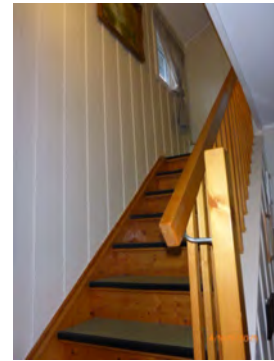
TG 2 Innvendige trapper

Trappen til loftet er en tretrapp fra byggeåret.

Vurdering av avvik:

Rekkverkshøyden bør økes og håndløper bør monteres på vegg for å ivareta sikkerheten og redusere risikoen for fall og personskader, spesielt for barn. Manglende tiltak kan medføre økt fare for ulykker i trappen.

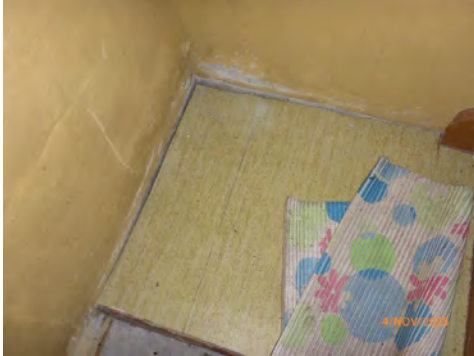
TG 3 Kjellertrapp

Kjellertrapp i tre fra byggeår.

Vurdering av avvik:

- Åpninger i rekkverk er større enn dagens forskriftskrav til rekkverk i trapper.
 - Det mangler håndløper på vegg i trappeløpet.
 - Rekkverkshøyder er under dagens forskriftskrav til rekkverk i trapper.
- Reposet mot kjellergulvet har råteskader.

Reposet bør utbedres eller skiftes ut for å hindre videre råteutvikling og redusere risiko for personskade ved bruk av trappen.

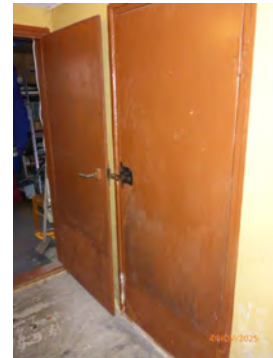
! TG 2 Innvendige dører

Innvendig har boligen finérdører fra byggeåret og profilerte lettdører fra rundt 2005 og 2010.

Vurdering av avvik:

- Det er påvist avvik som tilsier at det bør foretas tiltak på enkelte dører.

Det bør foretas justering eller utskifting av dører som ikke fungerer tilfredsstillende, for å unngå økt slitasje, funksjonssvikt eller skade på dør og karm.

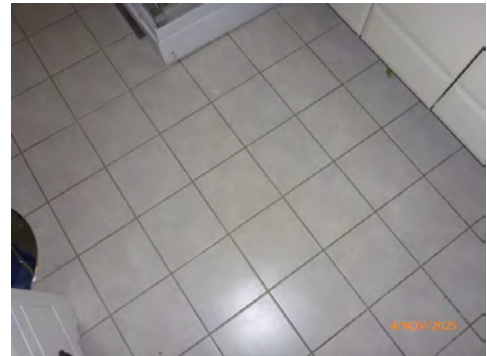
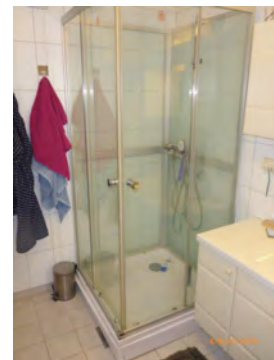
Sluk under kante av dusjkabinett

- Det er viktig å merke seg at levetiden til en membran varierer basert på kvalitet, installasjon og bruk. Eldre membraner kan bli sprø og sprekke opp, noe som fører til at de mister sin vanntettende funksjon. Dette kan resultere i vannlekkasjer gjennom vegger og gulv og fuktskader.
- Det må gjøres nærmere undersøkelser. Manglende membran/tettesjikt medfører risiko for lekkasjer og fukt i konstruksjonen.

Manglende dokumentasjon og usikker utførelse medfører økt risiko for lekkasjer og fuktskader i konstruksjonen, noe som kan føre til omfattende reparasjonsbehov og redusert levetid på våtrommet.

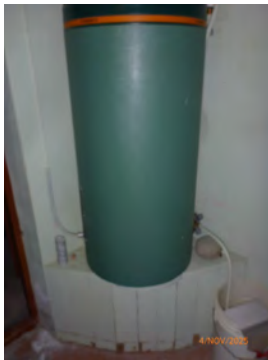
- Det bør etableres tilfredsstillende avrenning eller lekkasjesikring ved varmtvannstank.

Eldre varmtvannsberedere har økt sannsynlighet for plutselig svikt, noe som kan medføre omfattende skader på omkringliggende konstruksjoner.

Det bør etableres tilfredsstillende avrenning eller lekkasjesikring ved varmtvannstanken for å redusere risikoen for vannskader ved eventuell lekkasje.

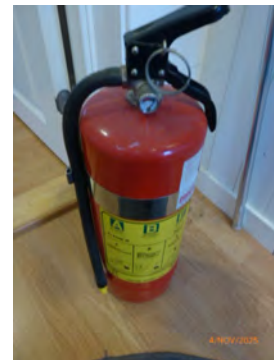
1. Er det mangler for brannslukningsutstyr i boligen iht. forskriftskrav på søknadstidspunktet, men minst Byggeforskrift 1985?
Ja Det er ingen røykvarsler i kjeller.
2. Er det skader på brannslukkingsutstyr eller er apparatet eldre enn 10 år?
Ja Brannslukkingsapparater er eldre en 10 år.
3. Er det mangler på røykvarsler i boligen iht. forskriftskrav på søknadstidspunktet, men minst Byggeforskrift 1985?
Ja Ingen røykvarsler i kjeller.
4. Er det skader på røykvarslere?
Ukjent

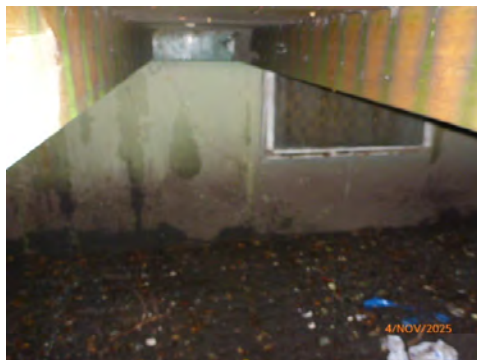
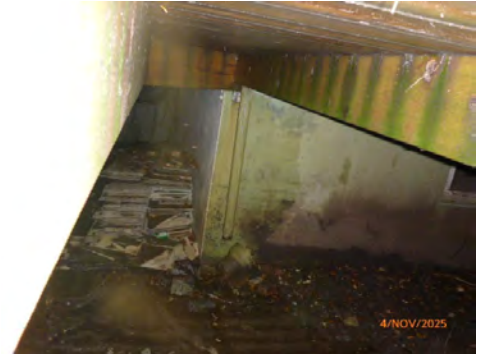
Sørøst

Manglende eller utilstrekkelig fuktsikring og drenering kan føre til økt fuktbelastning, skader på mur og innvendige konstruksjoner, samt redusert bokomfort og verdi på eiendommen.

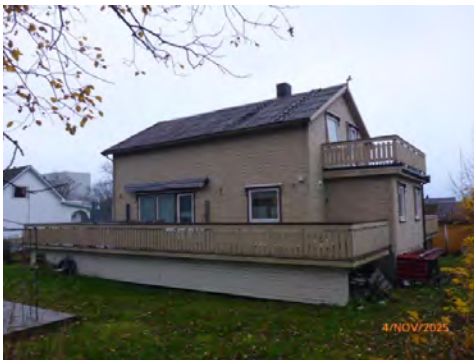
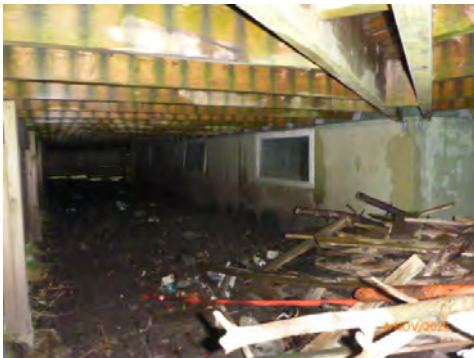
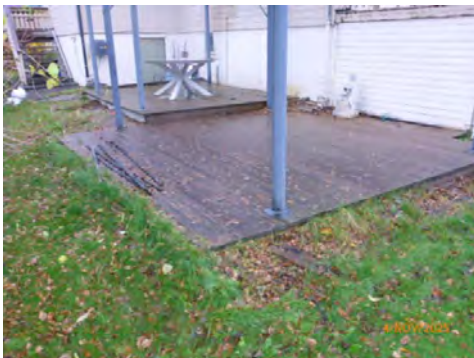
Stedvis er det noen mindre sprekker og riss, noe som anses som normalt med tanke på konstruksjon og alder.

Ved befaringen ble det ikke observert større alvorlige sprekker eller større setninger i de synlige delene av grunnmurene.

- Grunnmuren har sprekkdannelser.

Manglende fall kan føre til økt fuktbelastning mot byggegruppen og grunnmuren, noe som øker risikoen for fuktskader og redusert levetid på konstruksjonen.

Sprekkdannelser i grunnmuren bør utbedres for å hindre vanninntrengning og videre utvikling av skader, noe som kan svekke konstruksjonens stabilitet over tid.

Tiltaket bør vurderes i sammenheng med drenering og fuksikring.

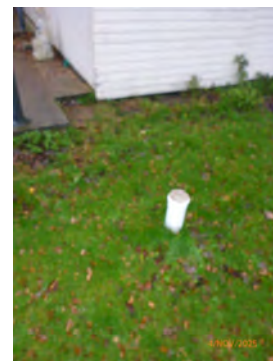
Oppstikkende rør mot sør

Det er ikke kjent om det finnes nedgravd oljetank på eiendommen. I krypkjeller mot sør er det et oppstikkende rør fra grunn, ukjent hva dette er. Må undersøkes nærmere.
