# Frøkenosveien 1A

Leilighet i  
firemannsbolig

# Salgsoppgave

# Tilstandsrapport

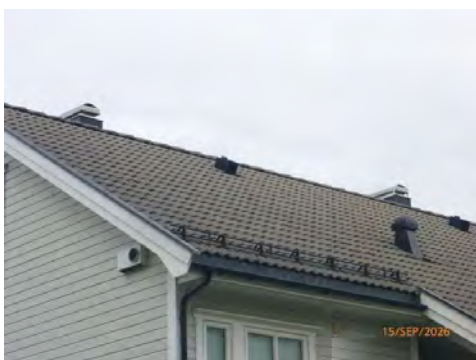
Taktekkingen er av betongtakstein. Taket er besiktiget fra bakkenivå. Det er takrenner, nedløp og beslag i metall.  
Felles bygningsdel, det vises til sameie for vurdering og eventuelle kostander.

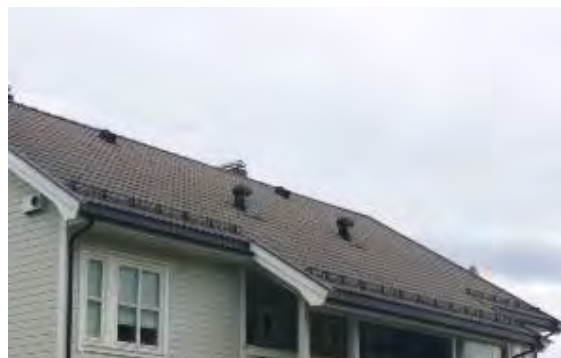
Det er montert snøfangere.  
Det er pipebeslag og takstige.  
Ingen rapport fra feier på takstige i meglerpakken, anbefales innhentet.  
Felles bygningsdel, det vises til sameie for vurdering og eventuelle kostander.

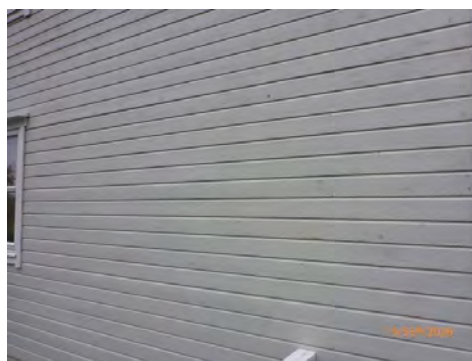
- Det er ikke heldekkende beslag på vannbordene over vinduene. Det er begynnende oppsprekking på utvendige vinduslister. Noen av vinduene er trege eller skjeve.

- Manglende beslag på vannbord over vinduene bør utbedres ved å montere heldekkende beslag for å hindre fuktinntrengning og redusere risiko for råteskader og vekst av mose/alger.

Oppsprekking på utvendige vinduslister bør utbedres ved å skrape, male og eventuelt skifte lister for å forhindre videre forringelse og skader på treverket.

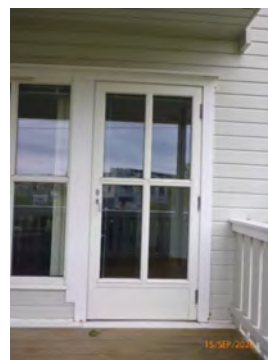
- Det er lekkasjer fra overliggende altan i sørvest.
- Det er sig i fundamentering.
- Rekkverket på balkong eller terrasse er for lavt i forhold til dagens krav.

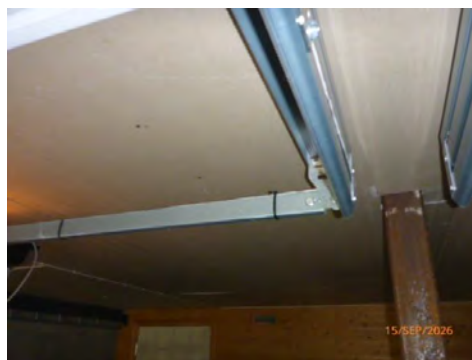
Himling i kjeller

Boenheten har gulv over underliggende pareringskjeller og bod, oppført i tre og stål. Del av soverommet har påregnelig støpt plate på grunn. Det er ved enkle nivellering ikke observert skjevheter på over 15mm.

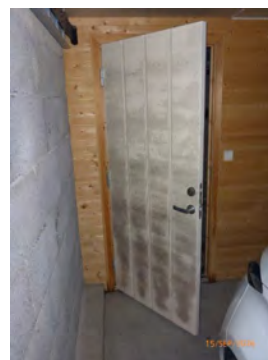
Svertesopp å dør

- Det er viktig å undersøke årsaken til fuktinntrengningen, herunder drenering, fuktsikring og ventilasjon. Nødvendige tiltak bør gjennomføres for å redusere fuktbelastningen, og eventuelle skader må utbedres for å sikre en varig løsning. Det er påregnelig med andel av kostander. Felles bygningsdel, det vises til sameie for ytterligere vurdering og eventuelle kostander.

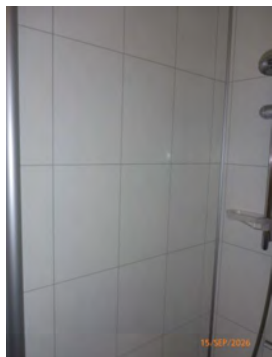
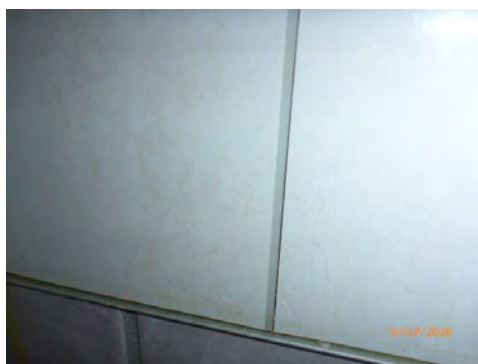
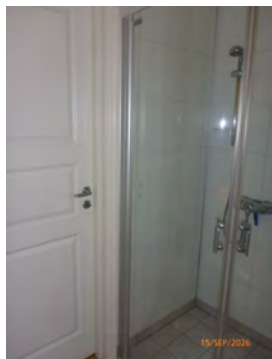
### TG 2 Overflater gulv

- Det er påvist avvik i fallforhold til sluk som medfører at bruksvann brer seg utover gulvet utover nedslagsfeltet ved normal bruk av dusj og blir stående.
- Det er noe fall fra omsluttende vegger, med unntak av vegg med dør.

- Et bad med manglende/ redusert fall til sluk blir mindre funksjonelt og sikkert for brukeren. Dette kan medføre stående vann på gulvet, vann som ikke ledes effektivt til sluket, økt risiko for at vann renner ut av rommet og redusert sklisikkerhet på gulvet.
- Det anbefales å kontrollere fallforholdene og utbedre disse slik at krav til fall mot sluk oppfylles. Ved større avvik kan det være nødvendig å bygge opp gulvet på nytt i henhold til gjeldende våtromsnorm. Arbeidet bør utføres av kvalifisert fagperson.

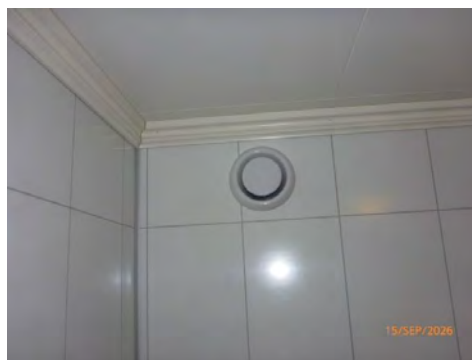
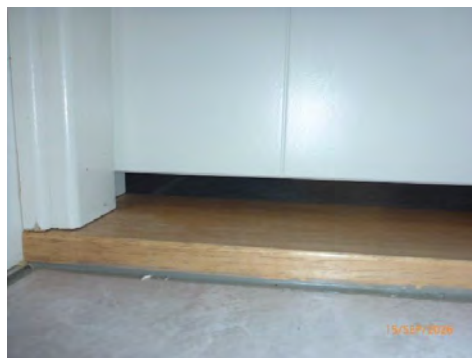
Hulltaking er foretatt uten å påvise unormale forhold. Hulltaking er foretatt fra entré mot dusjnisse. Tørt inne i veggen ved befaring. Det ble målt en fuktkvote på under 8 vektprosent. Ved fuktsøk på veggpalter i dusj er det ikke registrert forskjeller i ledeevne som kan indikere fukt fra bruk. Våtrommet har ikke vært i daglig bruk over flere år, eventuell fukt mellom plater har da tørket opp.

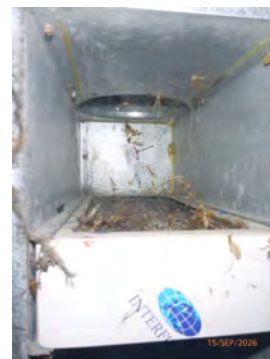
- Det anbefales å planlegge for kontroll og service av ventilasjonsanlegget, samt vurdere eventuell oppgradering for å sikre tilfredsstillende funksjon.
- Filter bør også skiftes jevnlig.
- Konsekvensen av manglende oppfølging er økt risiko for redusert luftkvalitet og funksjonssvikt i anlegget.

**Kostnadsestimat: Under 20 000**

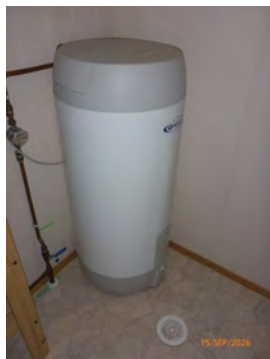
- Det bør etableres tilfredsstillende el-tilkobling etter gjeldende forskrift.

Kostnadsestimat: Under 20 000

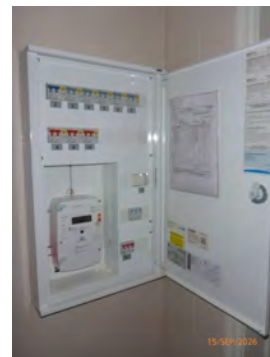
Sikringsskap med kursfortegnelse
