# Nordstrømveien 8

Enebolig

# Salgsoppgave

# Tilstandsrapport

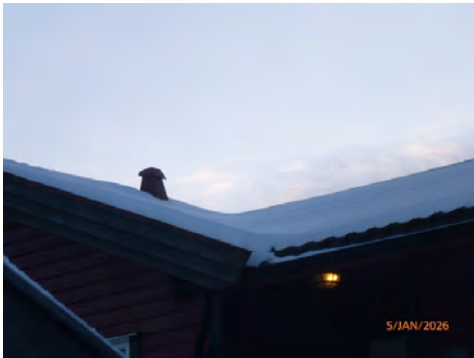
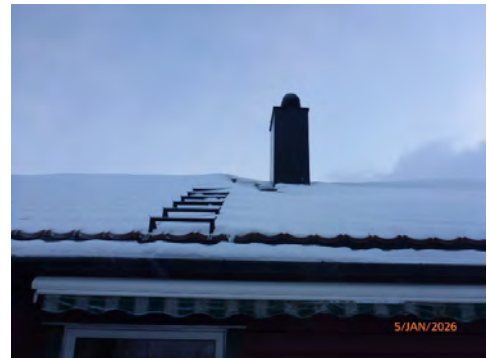
Takstige og pipebeslag

## TG 2 Nedløp og beslag

- Det er ikke krav om utbedring av snøfangere opp til dagens krav.

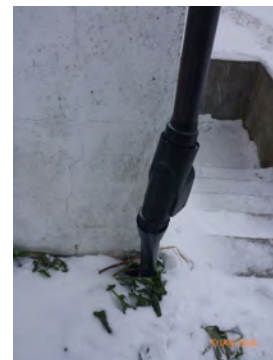
Taknedløp til oppstikkende rør ved mur

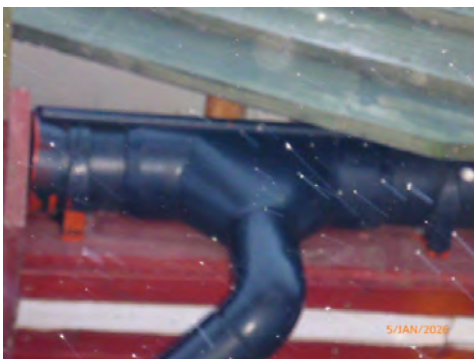
Plastrenne

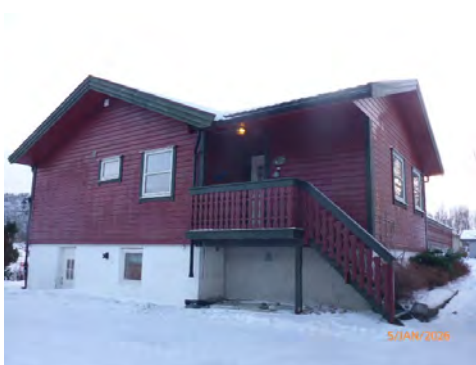
## ! TG 2 Gavlvegg nord

Gavlveggen mot nord har to ventiler gjennom bordkledningen.

Kostnader gjelder for isolert takluke med stige og kontroll.

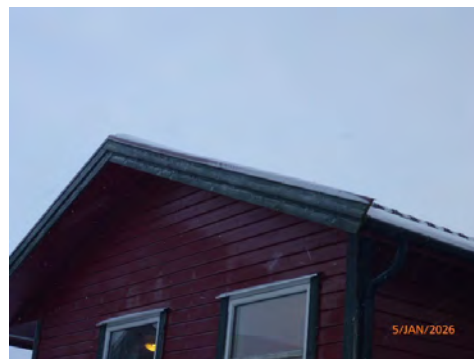
## ! TG 3 Takkonstruksjon under luftehatt

Takkonstruksjonen er et plassbygget saltak med kaldt loft. Det er adkomst via luke i himlingen på gangen. Selve konstruksjonen fremstår som av normal kvalitet.

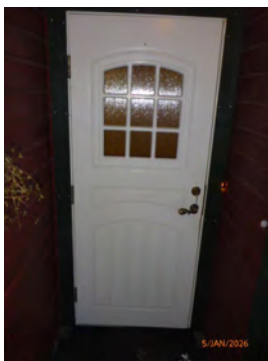
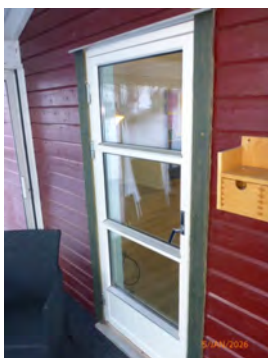
## TG 2 Dør til underetasjen

Døren til underetasjen er profilert og har tolags glass.

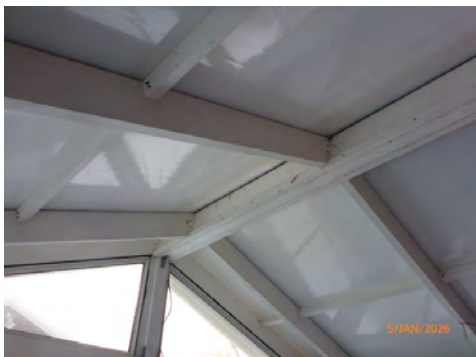
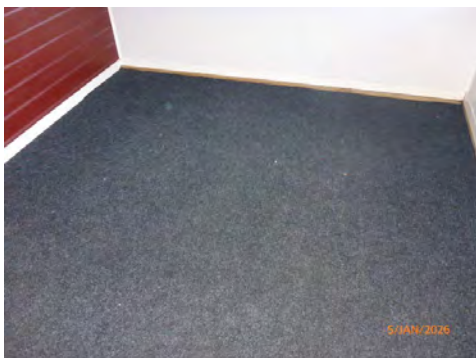
## TG 3 Vinterhage gulv

Konsekvensen av manglende utbedring er økt risiko for fuktskader, råte og skadedyr, noe som kan medføre betydelige kostnader for utbedring.

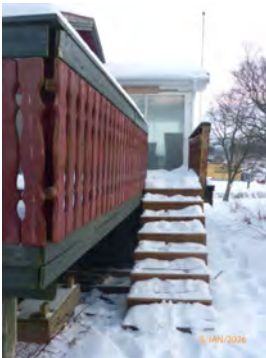
## TG 3 Trapp til underetasjen

Plass-støpt trapp til underetasjen mot nord, trappen fra byggeår var snødekt.

- Rekkverk må monteres for å lukke avviket.

Foreta ytterligere kontroll av trappen når denne er fri for snø og is.

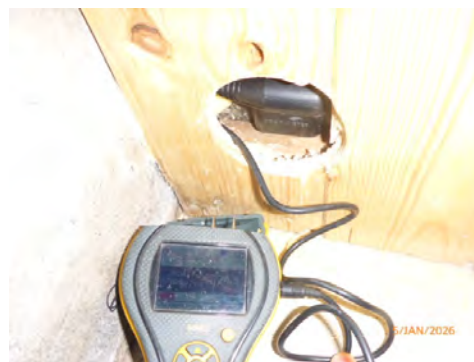
- Det er gjennom hulltaking påvist høyt fuktnivå inne i trekonstruksjonen i hulltakingen, men ikke påvist fuktskader i dette området. Høy luftfuktighet kan over tid føre til muggvekst eller sverting av materialer. Samtidig kan materialer og konstruksjoner bli ødelagt.
- Det er påvist indikasjoner på noe fuktgjennomtrenging i kjellergulv.
- Det er påvist indikasjoner på noe fuktgjennomtrenging inn i kjellermur.

24,9% Utforet vegg

- Det påviste fuktnivå gir grunn til å overvåke konstruksjonen jevnlig for å se utvikling over tid, og eventuelt foreta tiltak for å unngå fuktskader.

Det bør vurderes ytterligere undersøkelser for å avdekke omfanget av fuktproblematikken, samt iverksette tiltak for å redusere fuktinntrengning i kjellermur og gulv.

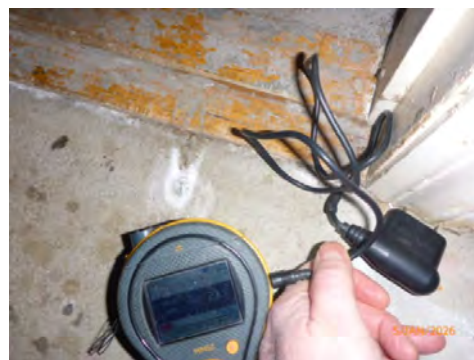
23,9% dørlist med mot gulv

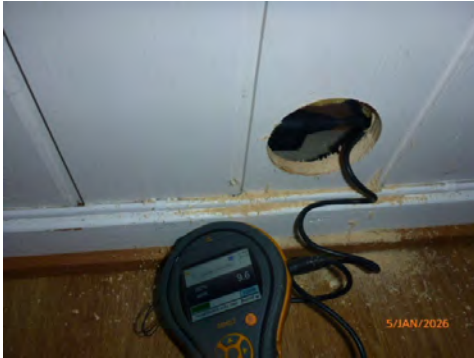
Hulltaking er foretatt uten å påvise unormale forhold som fukt fra bruk av våtrommet. Hulltaking er foretatt fra innvendig vegg tilstøtende dusjkabinett.

Fuktkvotemåling (vekt%) i konstruksjonen ble målt til 9,6%, dette er trygge verdier i måleområdet.

9,6%

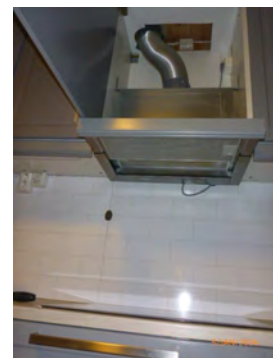
#### ! TG 1 Avtrekk

Det er installert kjøkkenventilator med avtrekk ut.

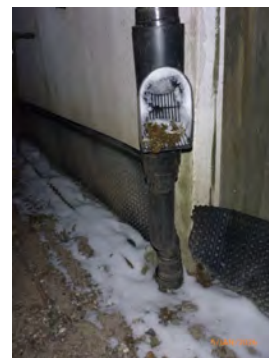
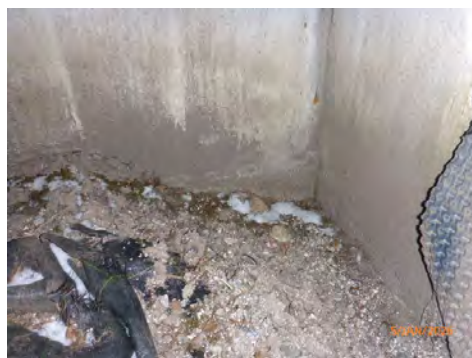
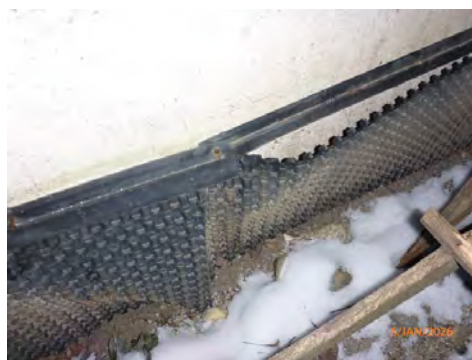
Fuktvandring i underetasjen.

- Grunnmuren har sprekkdannelser.

Det er stedvis observert noen mindre sprekker og riss i murene, noe som anses som normalt med tanke på konstruksjonens alder.

På gulvet er det påstøp i to rom, og denne påstøpen har sprekker.

Sprekker i murene bør overvåkes for å avdekke eventuell utvikling, og eventuelle tiltak vurderes dersom sprekkenes forverres, for å unngå økt risiko for fuktinntrengning eller konstruksjonsskader.

Sprekker i påstøp har per i dag ingen større konsekvenser, men bør følges opp ved fremtidig bruk eller endringer i belastning.

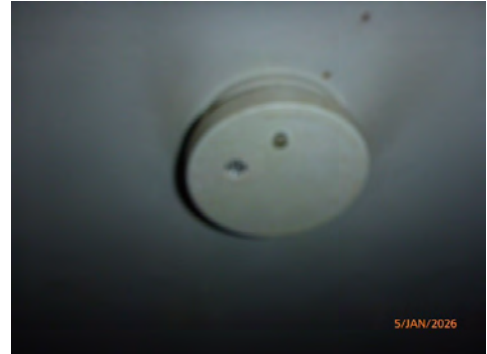
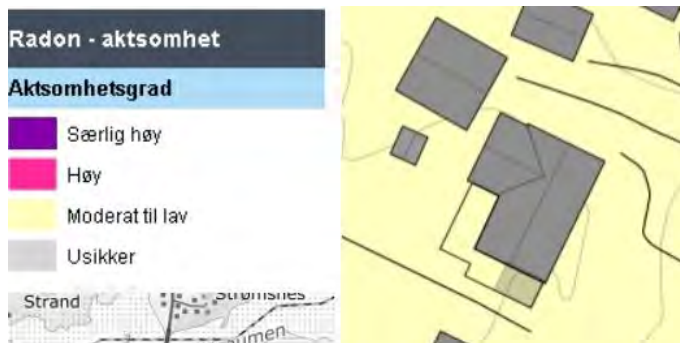
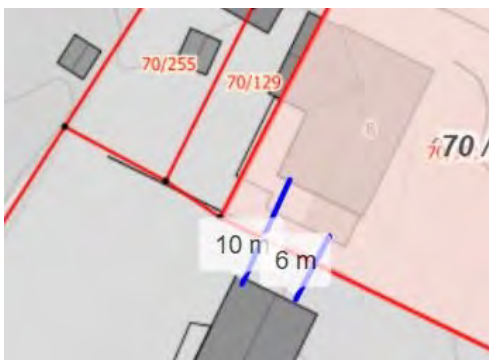
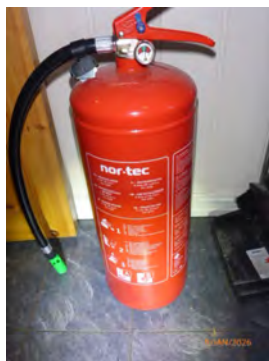
- Åpninger i rekkverk er større enn dagens forskriftskrav til rekkverk i innvendige trapper.
- Det er behov for at en kvalifisert elektrofaglig person kontrollerer det elektriske anlegget.
- Det er ikke foretatt radonmålinger, og bygget er heller ikke utført med radonsperre.
- Det er ikke montert rekkverk på innvendig trapp.
- Det er ikke montert rekkverk på utvendige trapper.
- Det er mangler/skader på røykvarslerstyr ihht byggteknisk forskrift på søknadstidspunkt og minst 1985. Dersom søknadstidspunktet er før 15.november 1984 må uansett reglene som da ble innført følges.
- Det er tegn på avvik i branncelleinndeling ut ifra dagens byggtekniske forskrift.
- Rekkverket på balkong eller terrasse er for lavt i forhold til dagens krav.
- Rekkverkshøyder er under dagens forskriftskrav til rekkverk i innvendige trapper.

- Innhent nytt røykvarslerstyr.
- Det bør gjennomføres radonmålinger.
- Det er ikke krav om utbedring av rekkverkshøyde opp til dagens forskriftskrav.
- Innhent en kvalifisert elektrofaglig person for å kontrollere det elektriske anlegget.
- Rekkverk for utvendige trapper må monteres for å lukke avviket.

Eldre røykvarslere må skiftes ut for å sikre tilstrekkelig brannsikkerhet.

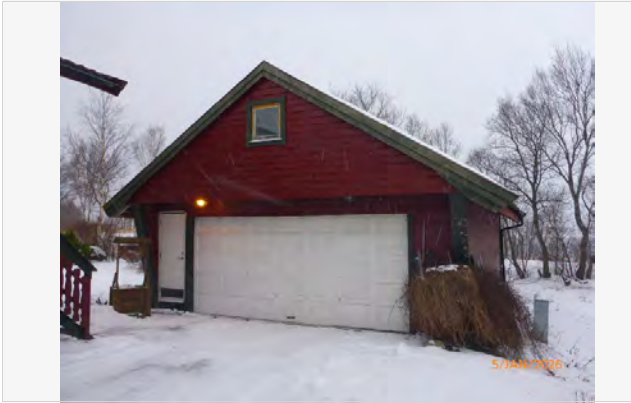
## Garasje

Bygget er greit til formålet. Det må påregnes kostander for sig i grunn, gjenstående arbeid, gamle vinduer, lys inne i bygget og noe etterslep på generelt vedlikehold.
