# Kirkehaugen 6 seksjon 1

# Tilstandsrapport

📍 Kirkehaugen 6, 8900 BRØNNØYSUND

## LEILIGHET 1 ETASJE

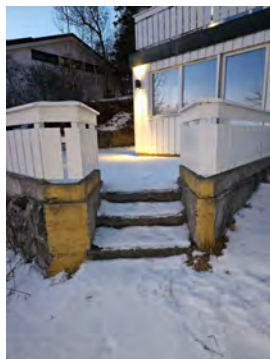
## ! TG 1 Utvendige trapper

Utvendig trapp til leiligheten. Rekkverk i tre og mur på begge sider av trapp.

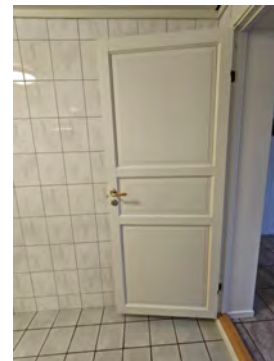
## ! TG 1 Innvendige dører

Dør til nytt soverom som hvit malt dør med profil. Innerdører som malt heltre fyllingsdører fra byggeår. Noe merker i maling på tredør siden den er malt i ettertid.

Malt heltre innerdør

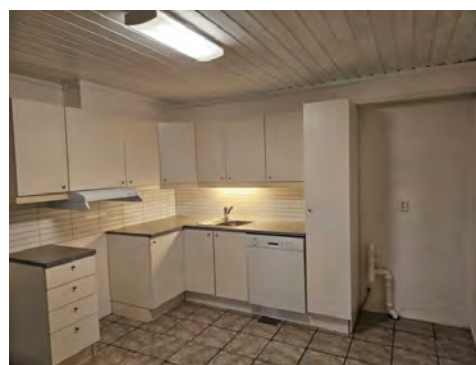
Kjøkken

### TG 1 Overflater og innredning

Kjøkkeninnredning med hvite slette fronter og laminat benkeplate. Montert plater på vegg bak benkeplate. Nisje for kjøleskap og komfyr. Integreert oppvaskmaskin. Oppvask kum i stål. Avfallskvern montert. Det er montert sluk i gulvet foran oppvaskmaskin, ingen membran observert. Nisje med vann og avløp for vaskemaskin på kjøkken.

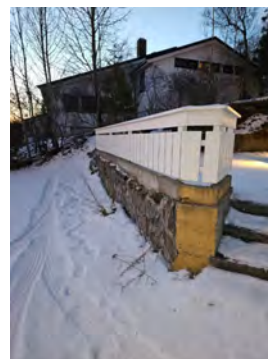
## ! TG 1 Forstøtningsmurer

Støttemur fra terrasse til parkering. Mur av naturstein og betong.

Støttemur fra parkering til kommunal vei.
