Lilletorgnes 60

Fritidsbolig

Tilstandsrapport

Befaringsdato: 14.04.2026

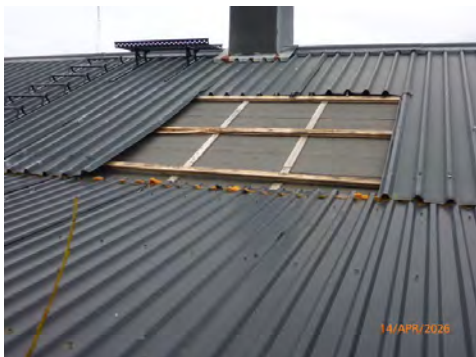
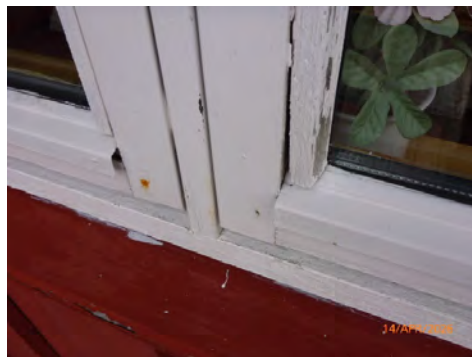
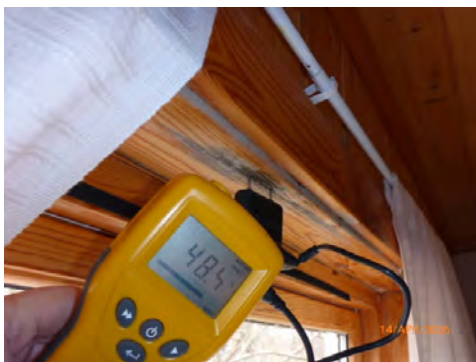
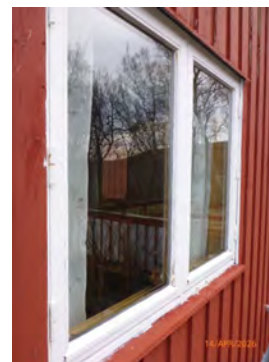
TG 2 Vinduer

Det må utføres løpende vedlikehold med skraping og maling av utvendig treverk for å hindre forringelse av materialene og redusere risikoen for råteskader og redusert levetid på vinduene.

Kostnadsestimat: Under 20 000

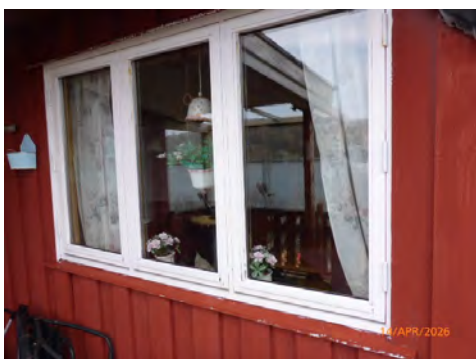
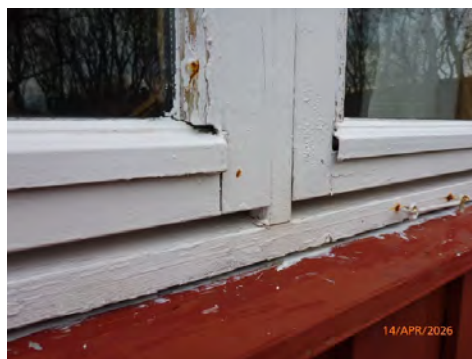
TG 3 Vinduer krypkjeller

Vedlikehold eller utskifting av værslitte karmen og utbedring av sprekker bør også gjennomføres for å sikre god funksjon og levetid på dørene.

Kostnadsestimat: Under 20 000

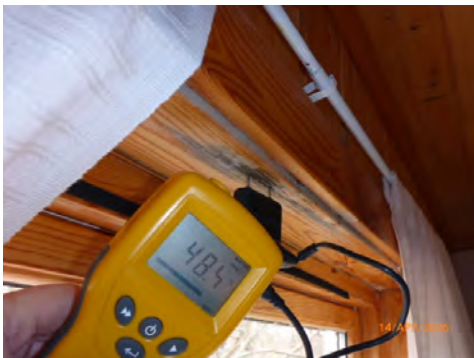
TC 3 Dører

Inngangsdør med lakkert overflate og tolags glass, dør fra 1991.
Verandadør mot øst fra ca. 1992, tredør med tolags glass.

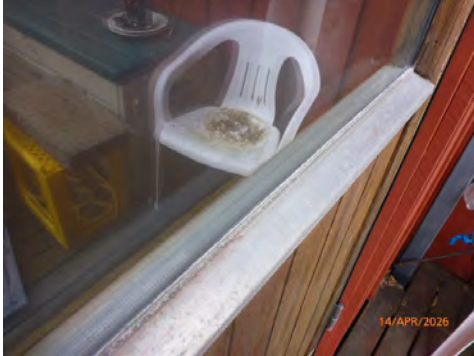
TC 2 Kjellerdør

Manglende beslag øker risikoen for fuktskader og redusert levetid på dør og tilstøtende bygningsdeler.

Kostnadsestimat: Under 20 000

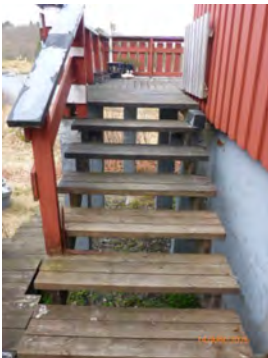
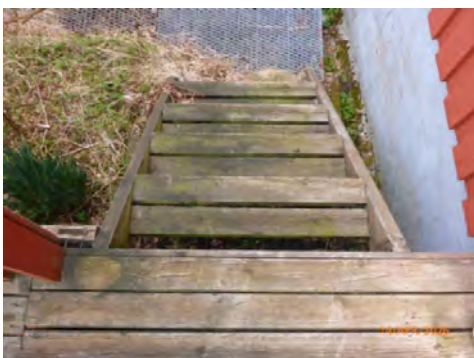
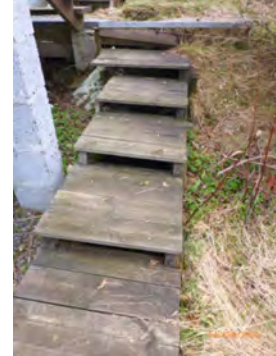
Renovering av konstruksjonen og bygging av nye trapper bør gjennomføres for å sikre tilfredsstillende sikkerhet og funksjon. Dagens slitasje, varierende dimensjonering av trinnene og løst rekkverk medfører økt risiko for fallskader og ulykker dersom tiltak ikke iverksettes.

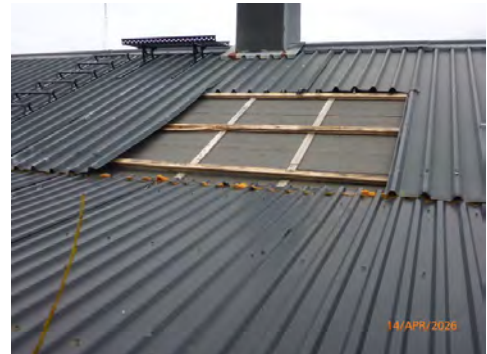
! TG 3 Andre utvendige forhold

Det er en etablert skade i bygget fra takekkasje. Omfatter skader i tak, vegg og gulv.

Bygget selges med skaden slik denne fremstår pr. i dag. Ved utbedring av skaden, kan det ikke utelukkes avdekking av et større skadeomfang med tilhørende kostander.

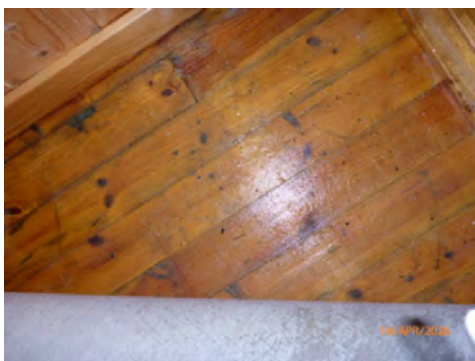
Det er en eldre fuktskade på gulvet i stuen under vinduene i gavlveggen. Det pågår en skadesak vedrørende soverommet, kan berører himling, langvegg og gulvet.

Vått gulv under teppe

Det anbefales å utbedre skadene på gulvet i stuen for å hindre videre forringelse av konstruksjonen og redusere risiko for følgeskader som mugg eller råte.

For soverommet bør pågående forsikrings sak følges opp, slik at nødvendige utbedringer blir gjennomført. Dersom skadene ikke utbedres, kan det føre til ytterligere skadeutvikling og redusert bokomfort.

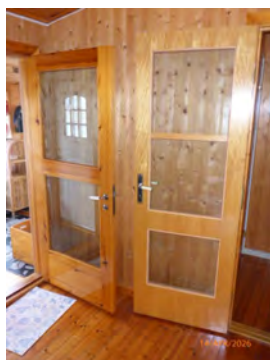
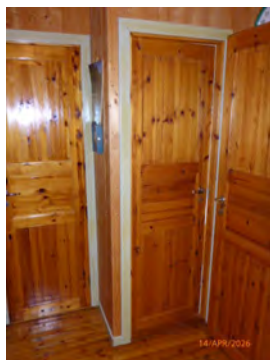
TG 3 Andre innvendige forhold

Det er en etablert skade i bygget fra taklekkasje. Omfatter skader i tak, vegg og gulv.

Bygget selges med skaden slik denne fremstår pr. i dag.

Ved utbedring av skaden, kan det ikke utelukkes avdekking av et større skadeomfang med tilhørende kostander.

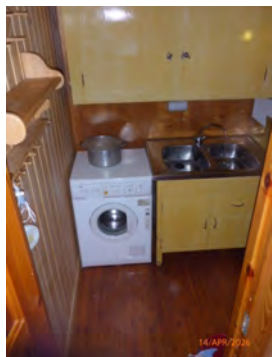
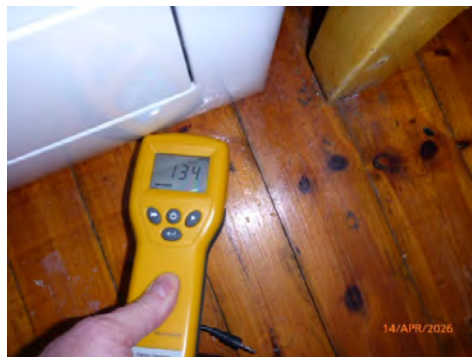
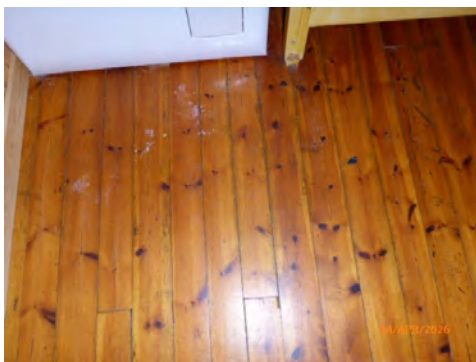
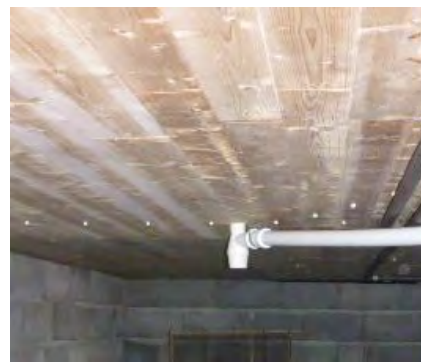
- Manglende oppgradering av våtrommet medfører høy risiko for at konstruksjonene ikke vil tåle vanlig bruk av vann eller lekkasjer. Selv om det er dusjkabinett, er det fortsatt en betydelig risiko for at våtrommets konstruksjoner ikke tåler lekkasjer. Dette kan føre til fuktskader på tilstøtende konstruksjoner.

Manglende oppgradering medfører økt risiko for fukt- og vannskader i underliggende og tilstøtende konstruksjoner, samt dårlig inneklime.

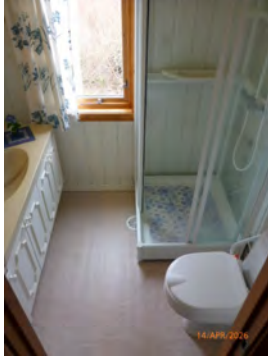
Det er ikke tatt hull i vegger for søk etter fukt fra bruk av rommet. Yttervegg og vegg mot kjøkkeninnredning bak dusjkabinett. Ved fuktsøk er det ikke registrert forskjeller i ledenevne som kan indikere fukt fra bruk i gulv og vegg på rommet. Ingen visuelle indikasjoner på fukt fra undersiden av rommet. Det er ikke påregnelig med fukstater i gulv og vegg fra bruk av rommet. Det presiseres at dette ikke betyr at det kan utelukkes avdekking eldre fuktskader fra tidligere bruk ved kommende anbefalte renovering. Slike kostnader ligger under renovering av rommet.

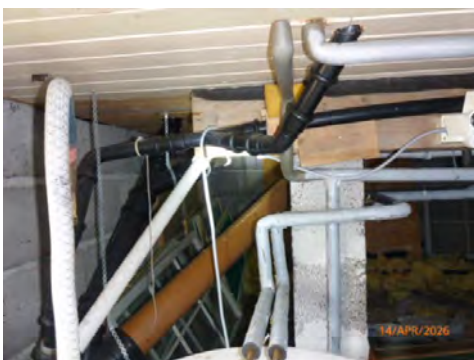
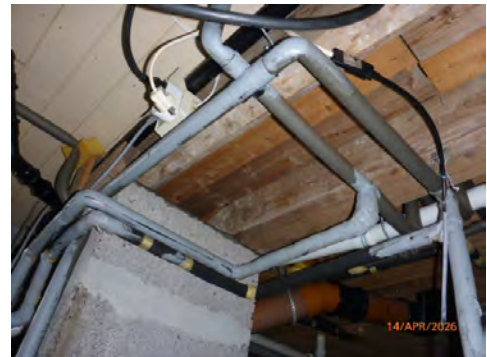
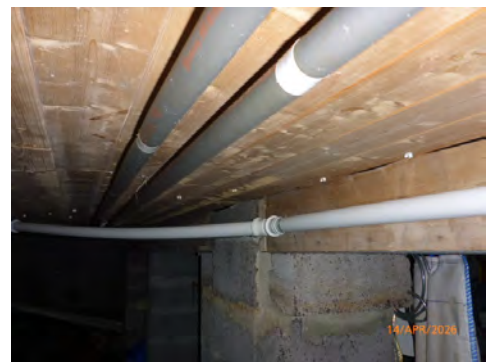
Under kjøkkenbenk

- Det er ikke behov for utbedringstiltak siden anlegget fungerer i dag, men ut ifra alder kan skader plutselig oppstå på eldre anlegg.

Konsekvensen av manglende kontroll og høy alder på vannledningene er økt risiko for lekkasjer og påfølgende skader på bygningen. Kostnaden gjelder for kontroll av anlegget.

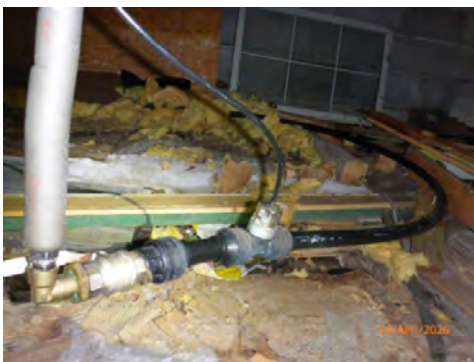
Varmekabel på vannrør

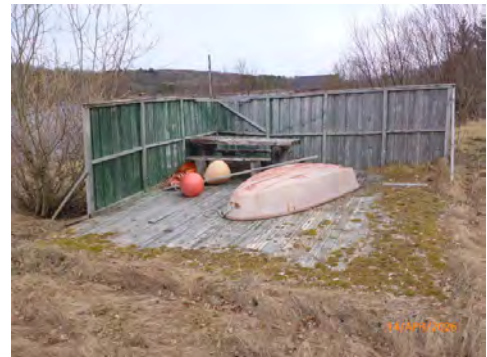
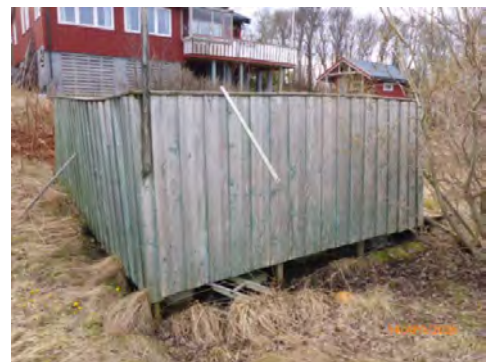
TG 2 Installasjon i fjæra

Konstruksjonene er skadet og utslitte.

Skadede og utslitte konstruksjoner bør fjernes eller sikres for å unngå fare for personskade og forspøpling. Stormflo og plassering i flomaktsomhetsområde medfører økt risiko for ytterligere skader på konstruksjonene og omkringliggende miljø.

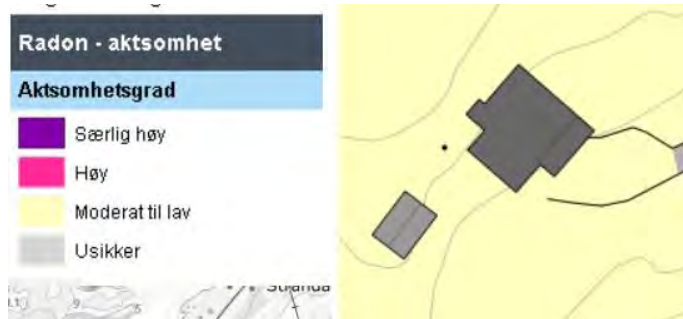
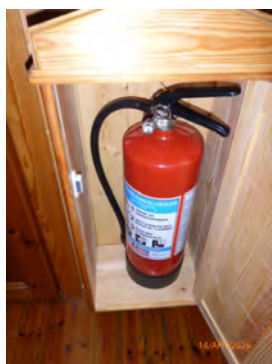
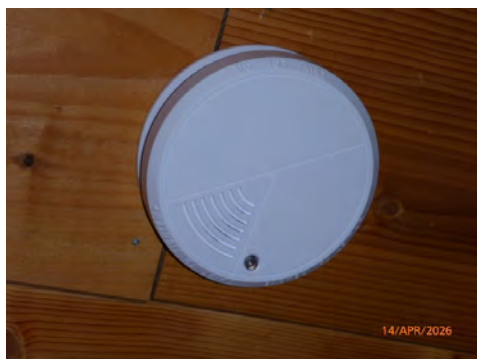
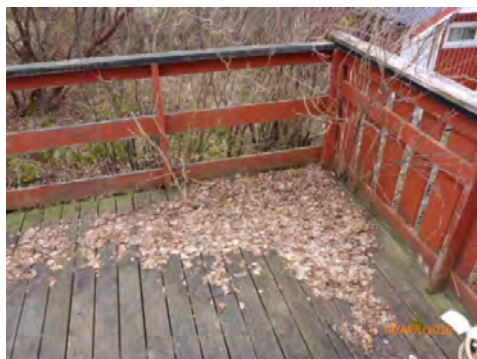
- Åpninger i rekkverk på balkong eller terrasse er ikke i henhold til krav i dagens forskrifter.
- Åpninger i rekkverk på utvendige trapper er ikke i henhold til krav i dagens forskrifter.
- Det er ikke foretatt radonmålinger, og bygget er heller ikke utført med radonsperre.
- Det er ikke montert rekkverk på utvendige trapper.
- Det er mangler/skader på håndslukkerutstyr ihht gjeldende forskrift om brannforebygging.
- Det er mangler/skader på røykvarslertutstyr ihht gjeldende forskrift om brannforebygging.
- Rekkverket på balkong eller terrasse er for lavt i forhold til dagens krav.
- Rekkverkshøyder er under dagens forskriftskrav til rekkverk i utvendige trapper.

- Rekkverkshøyde på balkong eller terrasse må endres for å tilfredsstille krav på byggemeldingstidspunktet.
- Det bør gjennomføres radonmålinger.
- Rekkverk for utvendige trapper må monteres for å lukke avviket.
- Innhent nytt røykvarslertutstyr.
- Innhent nytt brannslukningsutstyr.

Manglende eller skadet håndslukkerutstyr og røykvarslertutstyr bør utbedres eller erstattes i henhold til gjeldende forskrift om brannforebygging, for å sikre tilstrekkelig brannsikkerhet og redusere risikoen for personskade og materielle skader ved brann.

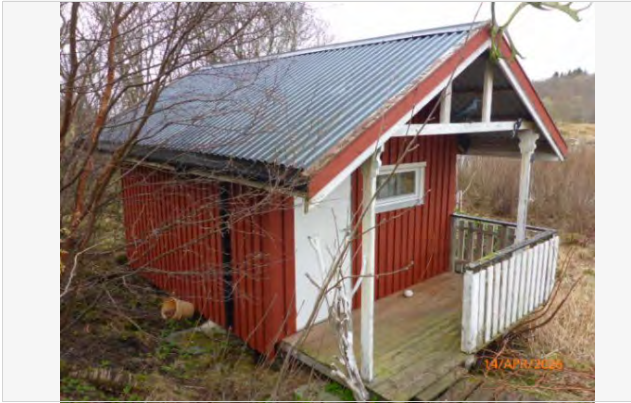
Uthus

befaring. Veranda ved hovedinngang på ca. 4,1 m². En tredør ikke en ytterdør, vinduer i tre med tolags glass. Strøm via skjøteledning, kontakt elektriker. For tilstandsgrad er dette variert, ingen åpenbare skader, TG 1.

Bygget er pr. i dag vurdert som isolert bod.
