# Kirkehaugen 6 seksjon 3

# Tilstandsrapport

📍 Kirkehaugen 6, 8900 BRØNNØYSUND

Befaringsdato: 23.11.2023

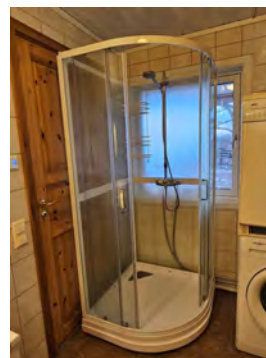
Vindu og dør i våtzone bak dusjkabinett

Det anbefales at dusjkabinett flyttes, eller at det etableres membran bak dusjkabinett.

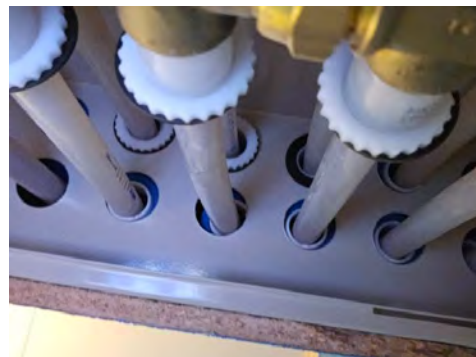
Skap for rør-i-rør må utbedres slik at vannskade ikke oppstår.

Rørmuffer er ikke festet i skap
