# Åsveien 14

Annen forretningsbygning

# Salgsoppgave

# Tilstandsrapport

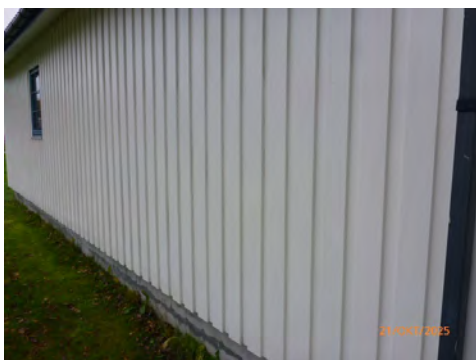
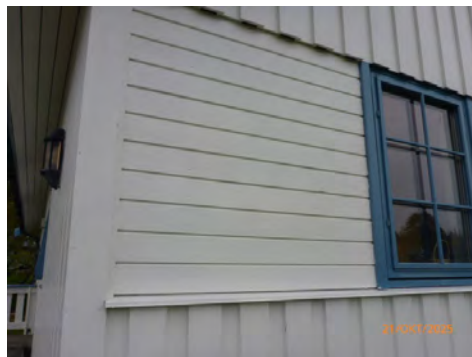
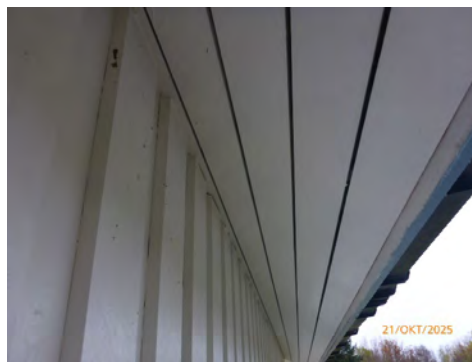
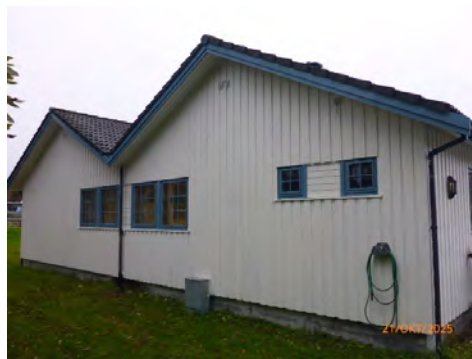
Fasadene er besiktiget fra bakkenivå. Ved stikkprøvekontroll er det ikke observert råteskader på fasadene. Normalt løpende vedlikehold må videreføres.

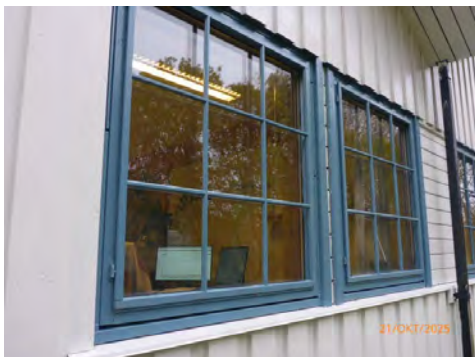
## ! TG 2 Vinduer

- Karmene i vinduer er slitte og det er sprekker i treverket.

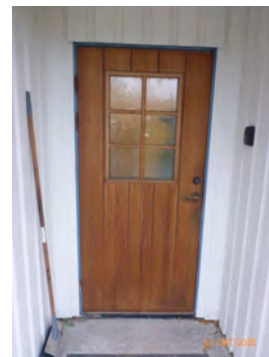
Bygningen har teak hovedytterdør med trelags glass. Døren er skjermet under tak.

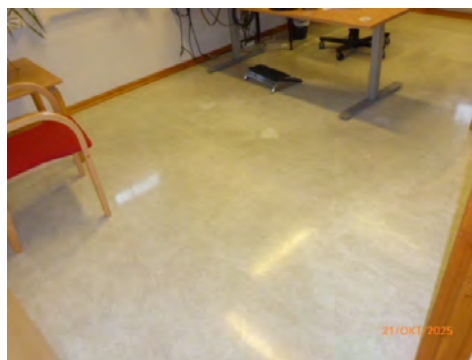
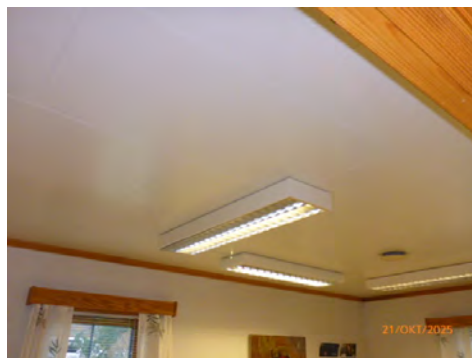
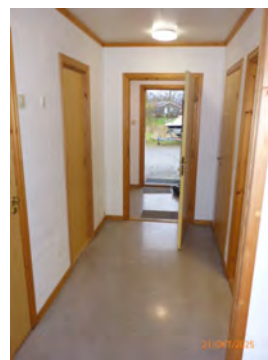
Innvendig er det gulv med belegg. Veggene har malte plater. Innvendige tak har himlingsplater. Den generelle slitasjegraden på overflatene vurderes som det man kan forvente, tatt alder i betraktning.

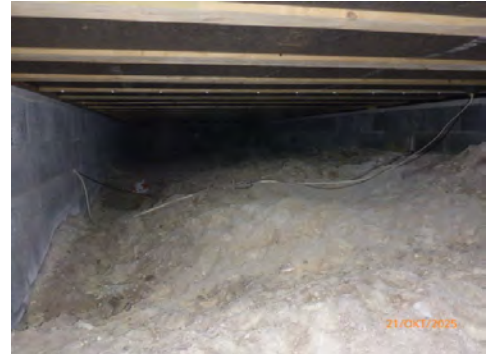
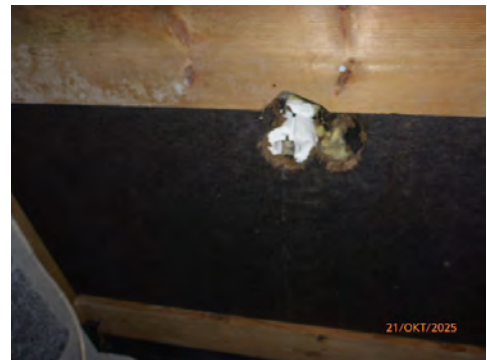
Under arkivrom

Etasjeskiller er av trebjelkelag over krypkjeller. Det ble ved enkel nivellering ikke avdekket skjevheter på over 15mm.

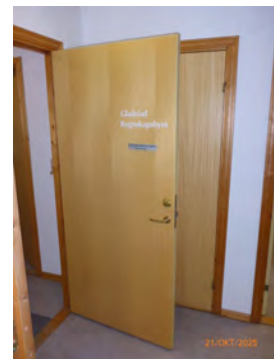
Innvendig har boligen slette finèrdører.  
Noen bruksmerker.

Hakk i dør

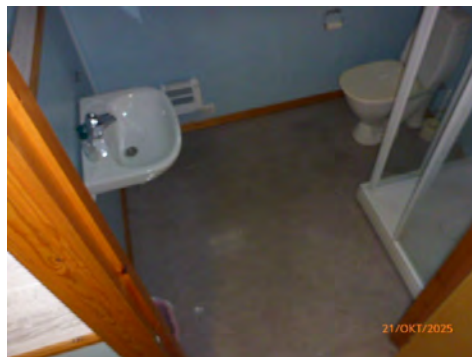
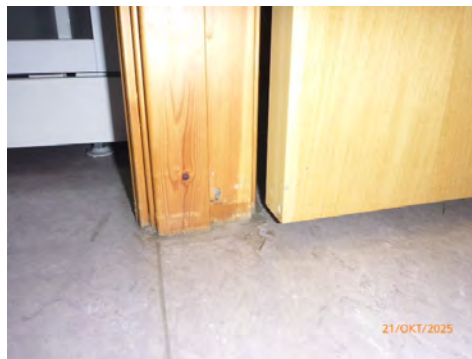
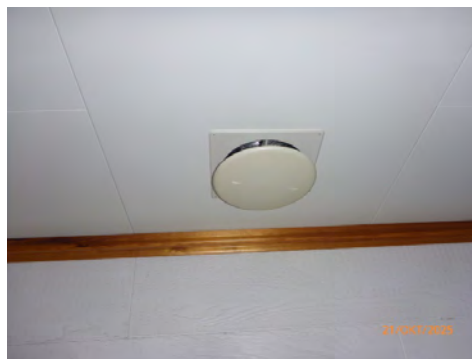
Annet rom med sluk  
Aktuell byggeforskrift er byggeforskrifter fra før 1997. Dokumentasjon: ingen dokumentasjon. Det største toalettrommet har sluk i gulvet og montert dusjkabinett. Eier opplyser at dusjkabinettet er ettermontert og kun brukt 2-3 ganger. Det er en sluk i gulvet, men ikke fall til sluk. Gulvet har beleg, uten oppbrett på vegg eller ved dør. Det er tilluft under dør og en ventil i himling, men ikke mekanisk avtrekk. På rommet er det også montert en vask og et toalett. Hulltaking er ikke foretatt da eier opplyser at gulv og vegg ikke har vært eksponert for fukt fra bruk. Ved fuktsøk er det ikke registret forskjeller i ledeevne som kan indikere fukt fra bruk i gulv og vegg på rommet. Ingen visuelle indikasjoner på fukt fra undersiden av rommet fra krypkjeller.

For å sikre en løsning som oppfyller gjeldende krav, bør tettesjikt, sluk og røropplegg oppgraderes og dokumenteres.

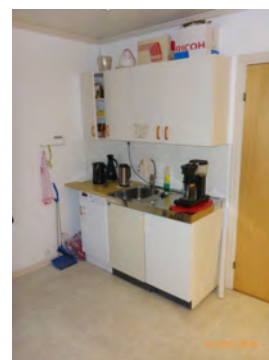
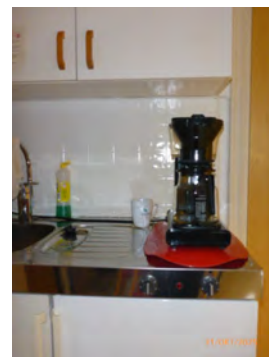
#### ! TG 1 Overflater og innredning

Et rom benyttes som pauserom med kjøkken. Her er det montert et hybelkjøkken med vask, kjøleskap og to kokeplater. Alt teknisk utstyr er forbundet med usikkerhet og betydelige levetidsvariasjoner utover fabrikkgarantier.

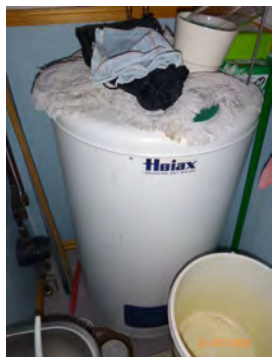
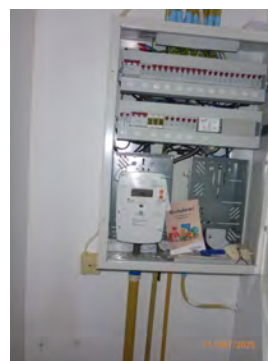
## ! TG 2 Elektrisk anlegg

Undertegnede har ikke fagspesifikk elektrokompetanse. Det anbefales en kontroll og kommentar av anlegget, kontakt autorisert El-fagmann. Kostnader er for kontroll.

**Kostnadsestimat: Under 20 000**

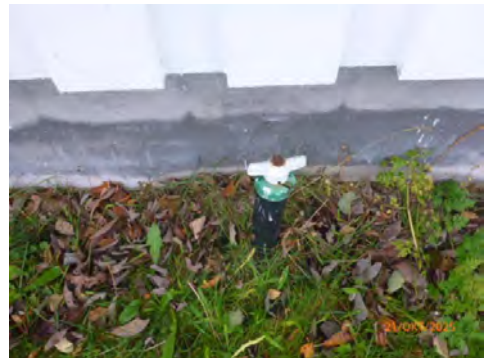
Utvendig stoppekran

- Det er ikke behov for utbedringstiltak siden anlegget fungerer i dag, men ut ifra alder kan skader plutselig oppstå på eldre anlegg.

Det anbefales at utvendige vann- og avløpsledninger inspiseres nærmere for å avdekke eventuelle skader eller svekkelser, da mer enn halvparten av forventet brukstid er passert.

Dersom det oppdages feil eller lekkasjer, bør nødvendige utbedringer gjennomføres for å unngå risiko for vannskader, driftsavbrudd eller forurensning.
