# Nordhus 3

Enebolig

# Tilstandsrapport

Befaringsdato: 20.10.2025

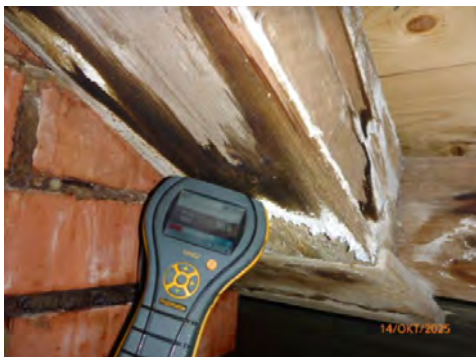
30,6%, vått treverk.

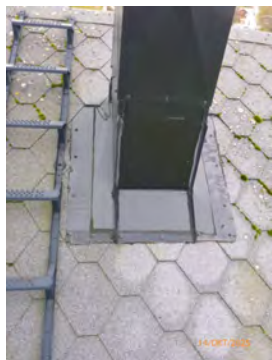
## ! TG 2 Takstige

Det er montert takstige frem til pipebeslaget.

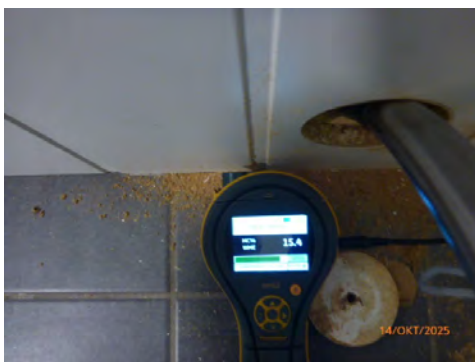
For underetasje. Gulvet har parkett. Veggene har plater. Hulltaking er foretatt uten å påvise unormale forhold. Hulltaking er foretatt på bakveggen i teknisk rom. Fuktkvotemåling (vekt%) i konstruksjonen ble målt til 15,4%. Dette ligger innenfor trygge verdier i måleområde ved befaringsdalen.

Det anbefales å overvåke tilstanden jevnlig, da plass-støpte murer med kun innvendig isolering og manglende utvendig isolering gir økt risiko for fuktskader over tid.

15,4%

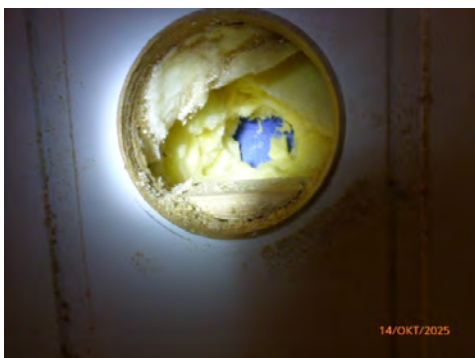
Inne i vegg

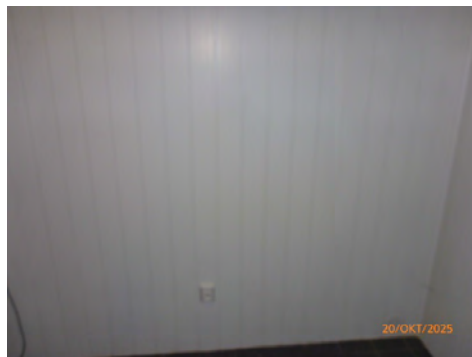
Utforet vegg på bod/teknisk rom.

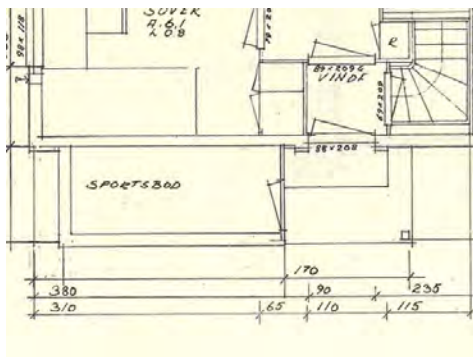
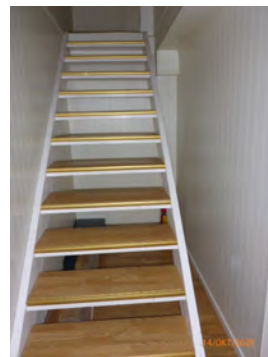
Boligen har trapp i tre mellom etasjene.

Lav høyde i trappevekslingen kan medføre økt fare for hodeskader, og tiltak bør vurderes for å redusere denne risikoen.

- Åpninger er såpass store at det ut ifra sikkerhetsmessige forhold anbefales å lage mindre åpninger.
- Rekkverk må monteres for å lukke avviket.
- Håndløper må monteres på vegg for å tilfredsstille krav på byggetidspunktet.

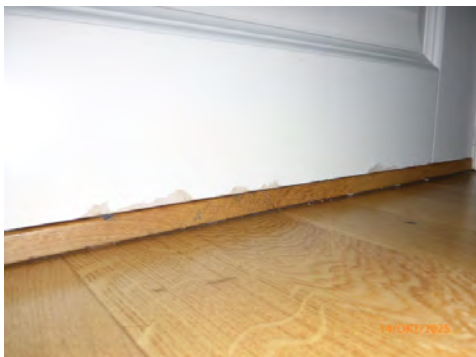
Det er observert muselort bak taklist på teknisk rom på innvendig vegg mot trapp.

Under befaringen ble det ikke observert forhold som tilsier en større museskade i lukkede konstruksjoner.

Dersom tiltak ikke iverksettes, er det risiko for skjulte skader på bygningsdeler, elektrisk anlegg og isolasjon, samt ubehagelig lukt fra døde dyr i konstruksjonen.

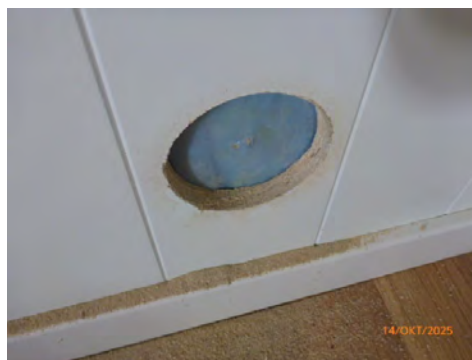
Dobbelt dampsperre kan føre til fukt- og kondensproblemer i konstruksjonen, noe som kan medføre risiko for råte og soppdannelse.

Plast på soveromssiden av badevegg

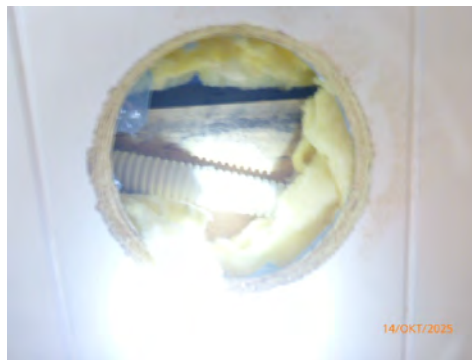
Plast bak våtromsplater på innvendig vegg.

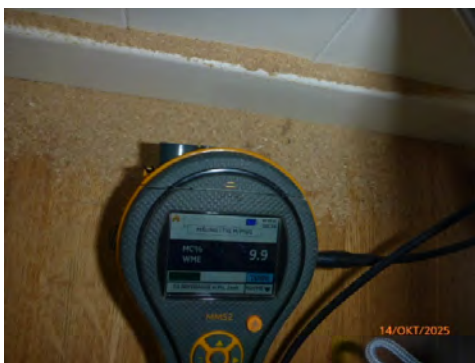
Hulltaking er foretatt uten å påvise unormale forhold. Hulltaking er foretatt fra kjellerstue mot dusjkabinett, tørt i vegg ved måleområdet. Fuktkvotemåling (vekt%) i konstruksjonen ble målt til 9,9%.

9,9%

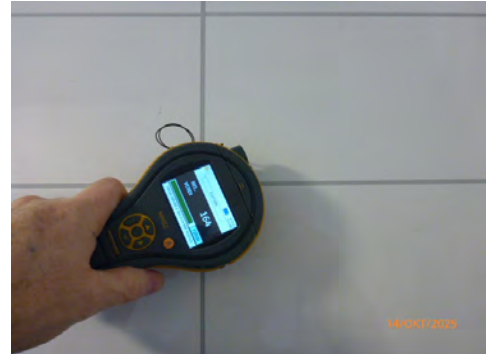
Yttervegg 164

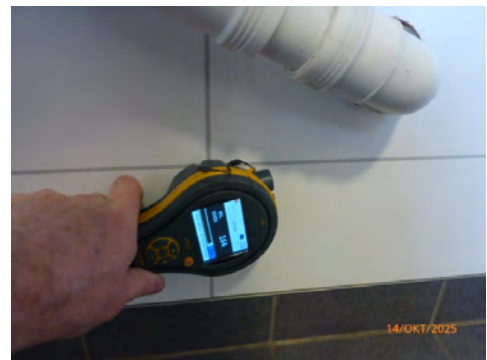
Under skyllekaret 164

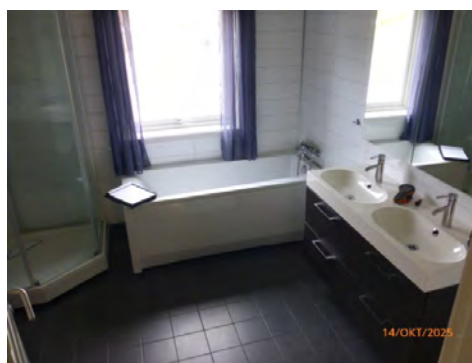
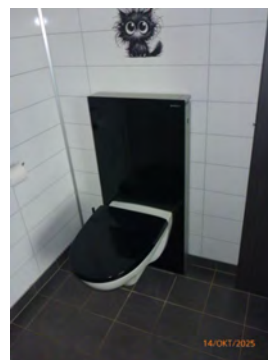
Rommet har innredning med underskap, to vasker overskap med speil og belysning. Høyskap på vegg ved toalett. Det er montert toalett, dusjkabinett og badekar.

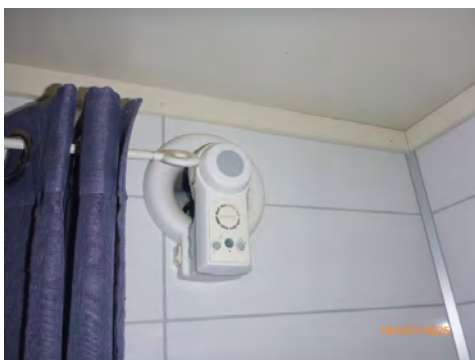
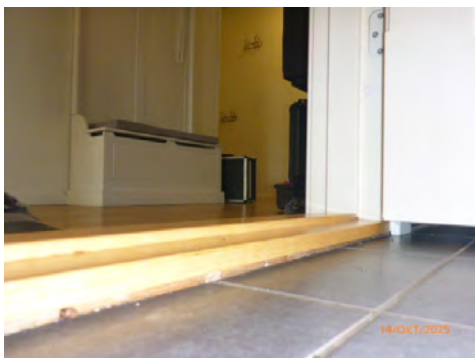
## HOVEDETASJE > BAD

### ! TG 2 Ventilasjon

Det bør etableres tilfredsstillende tilluft til våtrommet, for eksempel ved å montere en luftespalte eller ventil ved døren. Manglende tilluftsventilering kan føre til dårlig luftkvalitet og økt risiko for fuktskader og soppdannelse.

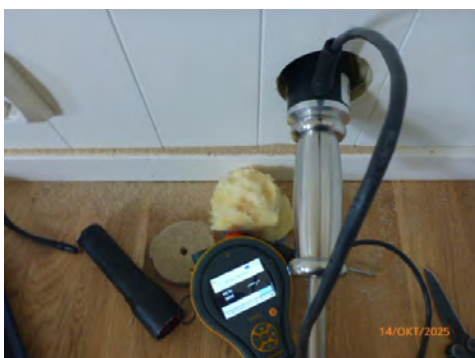
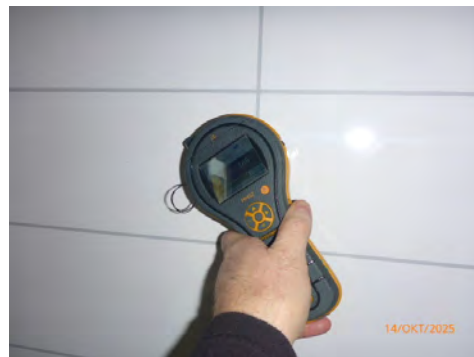
Vegg 166

Hulltaking er foretatt uten å påvise unormale forhold. Hulltaking er foretatt fra soverommet mot badekaret. Fuktkvotemåling (vekt%) i konstruksjonen ble målt til 7%.

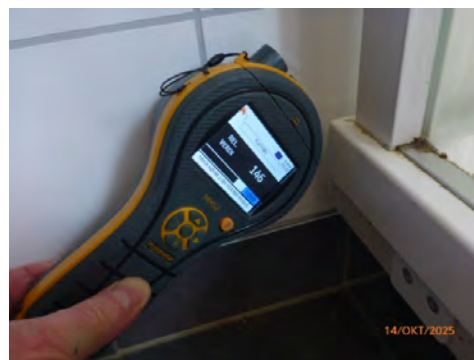
Ved kabinett 146

Ved fuktsøk på vegg ved kabinett, vindu og badekar, er det ikke registrert forskjeller i ledeevne som kan indikere fukt fra bruk.

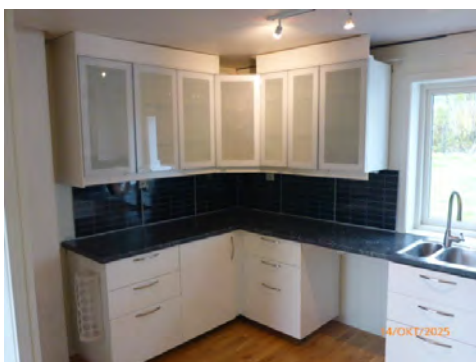
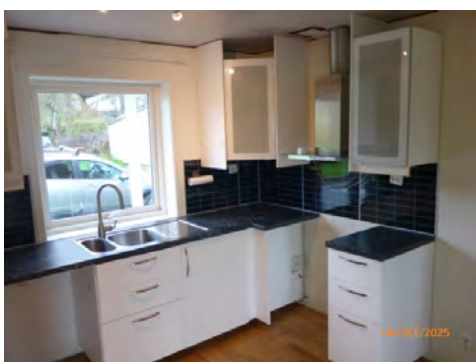
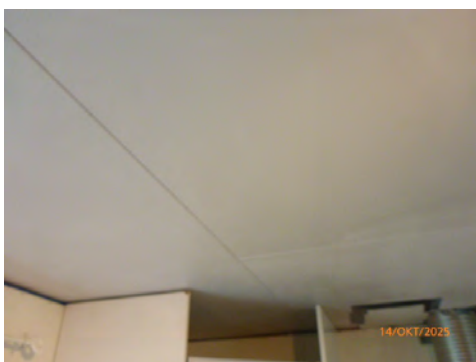
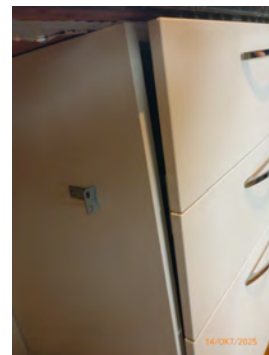
Det er begynnende skade på fronten til uttrekksdelen under vasken.  
Det er vindu bak vasken, og vannsøl bør unngås.  
Det gjenstår arbeider på innredningen ved ventilatoren, over overskap mot himling, samt sokler mot gulv.

Dette bør gjøres for å hindre videre skadeutvikling og sikre at kjøkkeninnredningen fungerer som forutsatt.

Vannsøl på vindu bak vask bør unngås for å redusere risiko for fuktskader på både innredning og omkringliggende konstruksjoner.

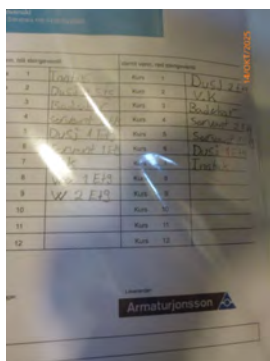
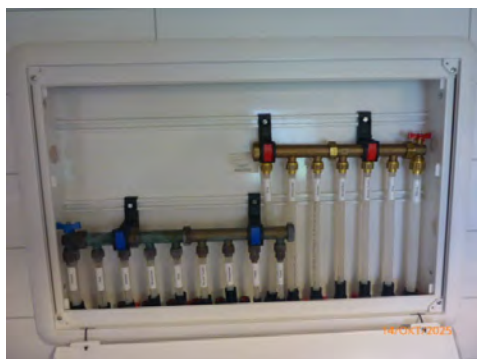
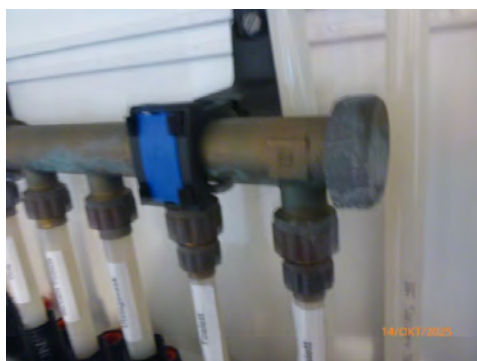
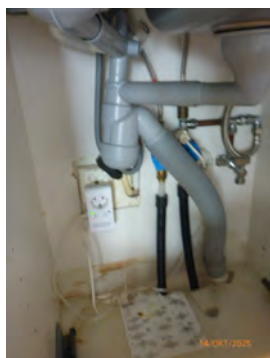
Irr og misfarging på vannstokk kan være tegn på begynnende lekkasje eller tæring, noe som kan medføre vannskader dersom det ikke utbedres.

Kostander er for kontroll.

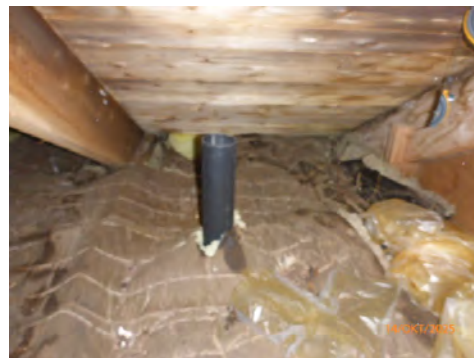
Konsekvensen av manglende lufting over tak kan være dårlig avløpsfunksjon, luktproblemer og økt risiko for fuktskader på kaldt loft.

Dersom rørlegger vurderer at en lamellventil/duroventil er tilstrekkelig, vil kostnadene ligge rundt det oppgitte kostnadsestimatet.

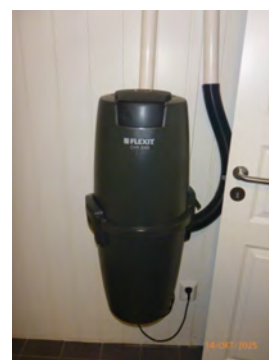
Sentralstøvsuger er montert og plassert på teknisk rom i underetasjen. Det er montert luft-til-luft varmepumpe i boligen.

Reparer løst rør og funksjonstest anlegget for å sikre korrekt drift og unngå lekkasje eller redusert sugeeffekt.

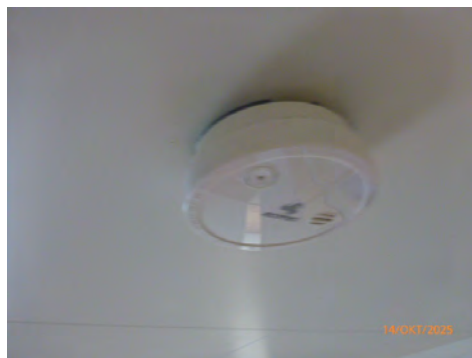
Feilmelding på sentral.

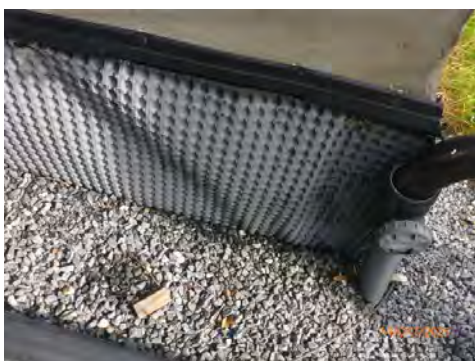
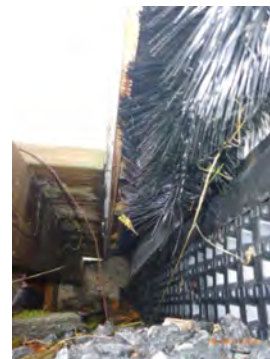
I 2015 ble det etablert ny drenering, fuktsikring, drenerende masser mot mur og avløp for takvann. Arbeidet ble utført av Ødegaard Anlegg AS.

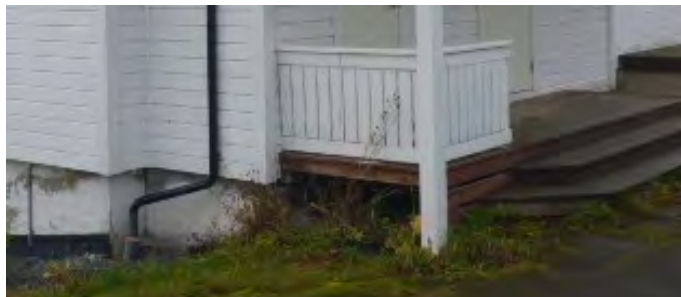
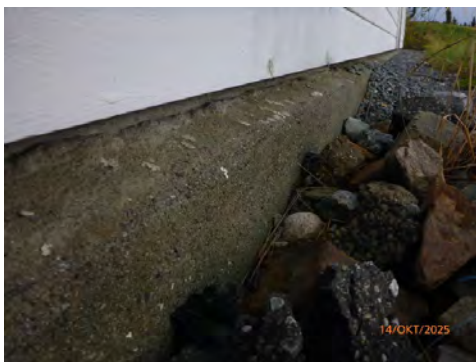
For bankett på frontvegg i øst og utbygget for vaskerom og entré i nordvest er det ikke etablert drenering og fuktsikring.

Utestikkende bankett i øst bør tildekkes og frostsikres for å hindre fukt- og frostskaader på konstruksjonen.  
Manglende tetsjikt og avslutning av grunnmurplast kan medføre økt risiko for fuktinntrengning og skader på bygningsdeler.  
For utbygget i nordvest vurderes det per i dag ikke som nødvendig med ytterligere tiltak, men forholdet bør følges opp ved fremtidige inspeksjoner.

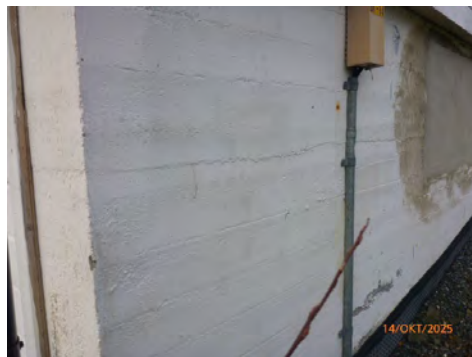
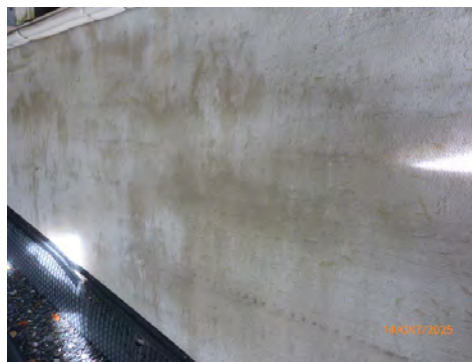
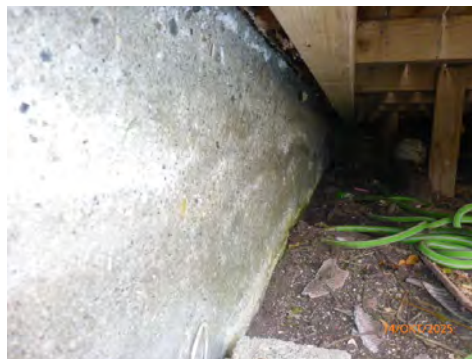
Utbygget i nordvest

- Grunnmuren har sprekkdannelser.

Det er stedvis observert noen mindre sprekker og riss, noe som anses som normalt med tanke på konstruksjonstype og alder.

Det anbefales å tette observerte sprekker og male over for å hindre fuktinntrengning i konstruksjonen.

Videre bør grunnmuren holdes under oppsikt for å avdekke eventuell utvikling av nye eller eksisterende sprekker, da dette kan indikere økt risiko for fuktskader eller setningsskader over tid.

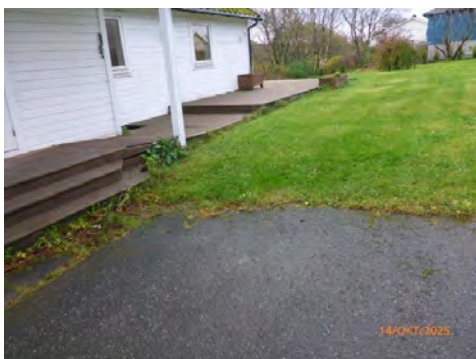
Per i dag er dette ikke mulig grunnet altan/terrasse og liten høyde på mur mot vest.

Fall fra vest mot bygget

**Kostnadsestimat: 10 000 - 50 000**

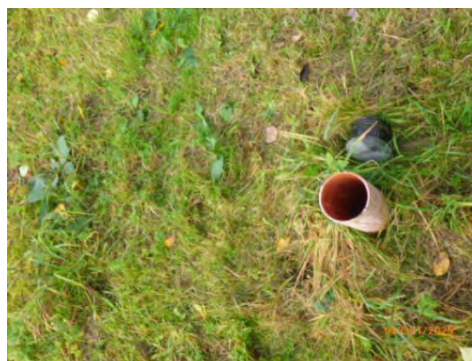
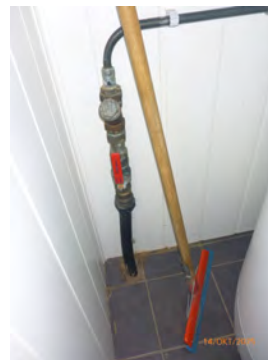
## TG 2 Utvendige vann- og avløpsledninger

Ingen dokumentasjon vedrørende utvendig vann og avløp er fremlagt eller kontrollert.

Manglende informasjon om anleggets alder og utførelse medfører usikkerhet rundt levetid, tilstand og eventuelle krav til oppgradering, noe som kan gi økt risiko for driftsproblemer eller lekkasjer.

Kostnader er for kontroll.

**Kostnadsestimat: Under 10 000**

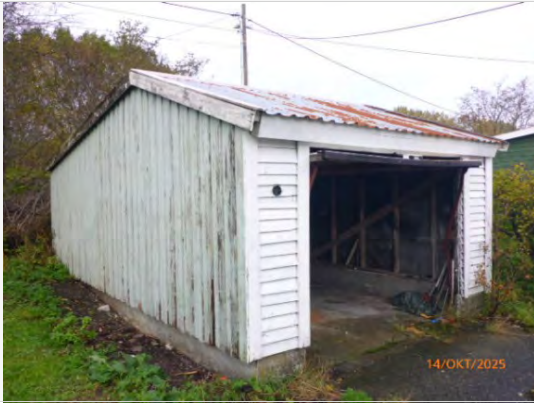
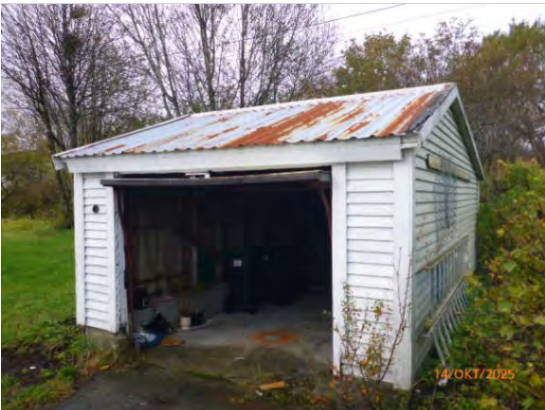
## Garasje

Støpt dekke og ringmurer, skader. Det kommer opp en liten fjellnabbe bake i garasjen. Bindingsverk og liggende kledning, skader og råteskader. Plassbygget tak, ikke undertak, ikke takrenner, rust på taktekke. Svakt dimensjonert, nedbøyning av taksiden mot vest.

Bygget er samlet vurdert et totalrenoveringsobjekt.
